공기압축기의 진동분석 및 진단

Vibration analysis and diagnosis of air-compressor

이정환*·김병수*·구동식*·김효중*·최병근†

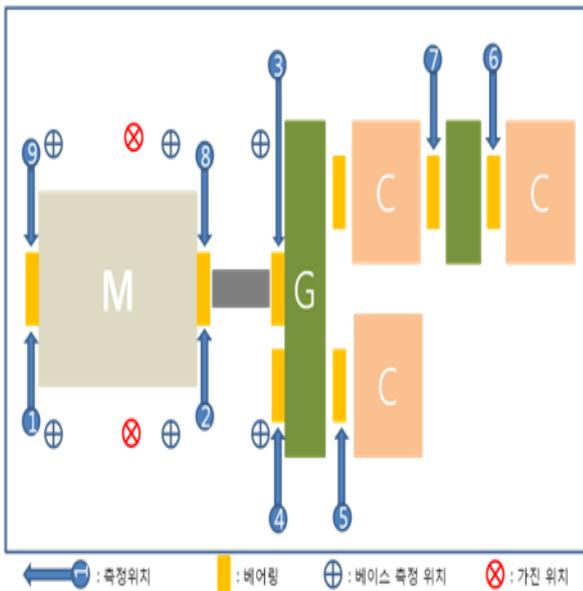
Fig. 1 measurement point and impact point of air-compressor

진동측정 위치는 Fig. 1에서와 같이 각 측정 위치에서 3 방향[수직(V), 수평(H), 축(A)] 으로 모터의 반 부하 측(NDE)을 시작으로 하여 부하 측(DE), 기어박스, 압축 3단, 1단, 2단 다시 모터 측 순으로 각 요소의 베어링에서 측정되었다.

그리고 현재 설치되어 있는 모니터링 시스템의 센서와 동일한 위치(Fig. 1에서 ⑧, ⑨번 위치)에서 동일한 방향으로 동시에 측정하였다.

모터와 압축기를 지지하고 있는 베이스의 경우에는 모터의 반 부하 측 하단, 부하 측 하단, 압축기 하단 3개 지점(Fig. 1에서 ⊕위치)으로 지정하여 모터의 양 측면으로 측정하였다.

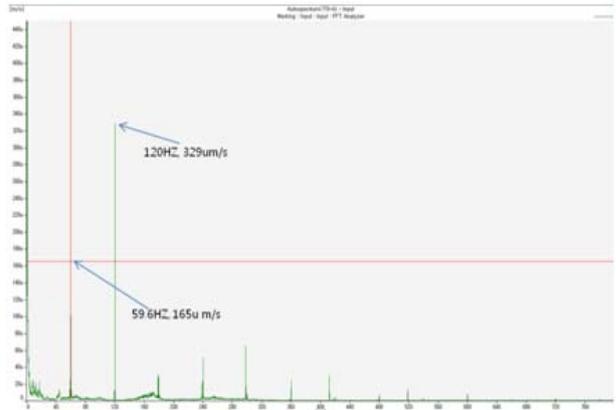
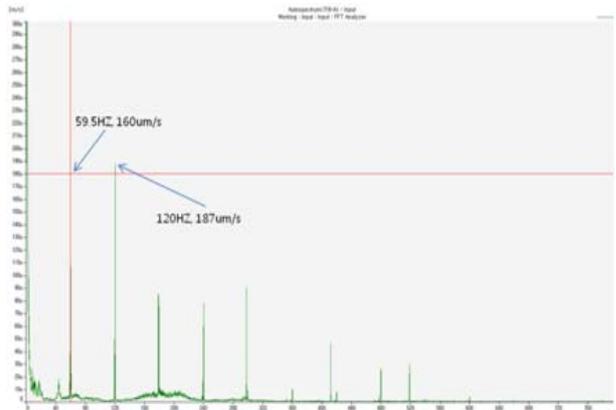
Fig. 2 Axial direction frequency spectrum at NDE of normal air-compressor

Fig. 2~3은 정상 압축기의 모터 반 부하(NDE) 및 부하(DE)에서 측정된 축 방향 주파수스펙트럼을 나타낸다. Fig. 2~3 에서와 같이 정상 압축기의 경우 운전 주파수(1X) 및 그 배수성분(2X, 3X)들이 탁월하게 발생하고 있음을 알 수 있으나, 그 진폭레벨은 600 $\mu\text{m/s}$ 이하의 아주 미세한 값을 보이고 있다.

특히 반 부하 측의 축 방향의 경우에는 1X 의 레벨보다 2X 의 레벨이 월등히 높게 나타나고 있고, 부하 측의 경우 반 부하 측과 동일하게 1X 및 2X 성분이 나타나고 있으나, 그 진동레벨은 반 부하 측 보다 작은 값을 보이고 있다.

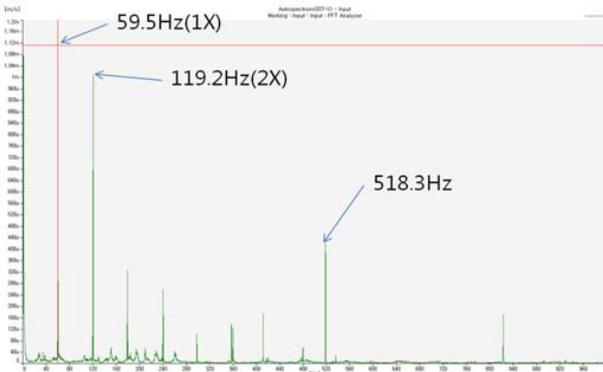
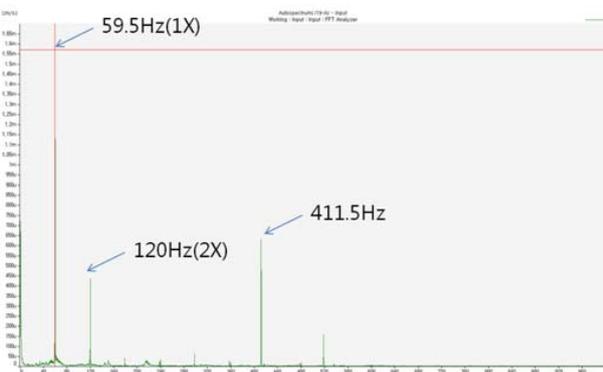
Fig. 4 The frequency spectrum in base of normal air-compressor (NDE)

베이스에서 측정된 주파수 스펙트럼의 경우 Fig. 4~5 에서와 같이 그 운전주파수가 탁월하게 나타나고 있음을 알 수 있고, 그 레벨이 모터의 진동 레벨보다 높게 나타나고 있었다.

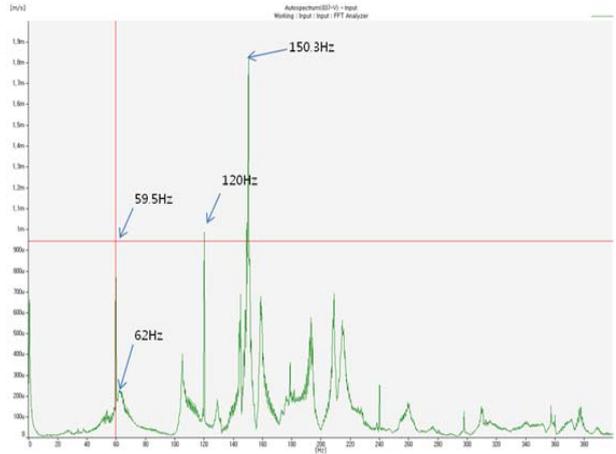
Fig. 6 The base impact frequency spectrum of normal air-compressor (DE)

Fig. 6은 가진 직후의 증양(모터 부하 측의 하부)에서 측정된 주파수 스펙트럼이다. Fig. 8에서와 같이 59.5Hz에서 나타나는 높은 피크의 진동은 공진에 의한 것이 아니라 모터의 운전에 의한 것으로, 이는 Fig. 4~5와 비교를 하면 쉽게 확인 할 수 있다.

정상 압축기의 베이스 공진주파수는 Fig. 6 과 같이 62Hz, 150.3Hz 이며, 특히 59.5Hz에서 발생하는 모터 운전에 의한 1X 성분이 베이스 고유진동수인 62Hz의 공진영역(공진주파수로부터 상하 20% 이내)에 속하는 것을 알 수 있다.

이로 보아 정상 압축기의 경우 모터에서 발생하는 진동이 바닥으로 전달되고 그 주파수가 바닥의 공진주파수 영역 내에 존재하고 있기 때문에 전체적인 베이스의 진동레벨이 모터 진동에 비해 높게 나타나는 것으로 사료된다.

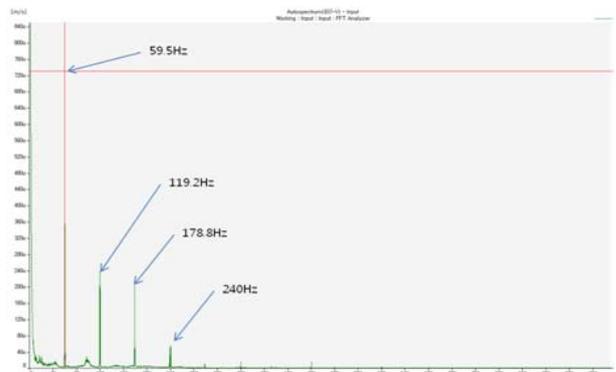
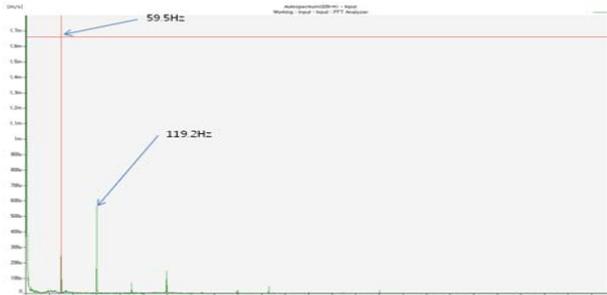
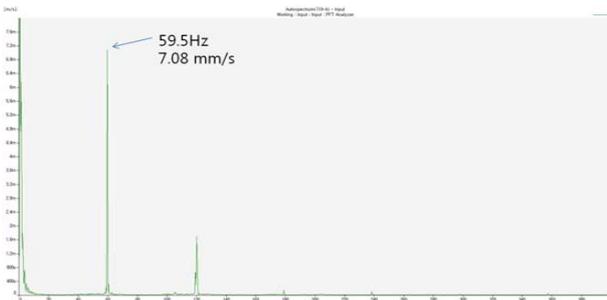
Fig. 7 Vertical direction frequency spectrum at NDE of abnormal air-compressor

Fig. 7~9는 비정상 압축기의 반 부하 측의 수직, 수평 주파수스펙트럼과 부하 측 하부 베이스 진동주파수스펙트럼이다. Fig. 7~9에서와 같이 비정상 압축기 역시 모터의 1X 성분이 높은 레벨을 보이고 있고 그 조화 성분 역시 발생하고 있는 것을 확인 할 수 있으나, 하지만 그 레벨은 정상 압축기 보다 월등히 높은 값을 보이고 있다.

특히 Fig. 9에서와 같이 비정상 압축기 베이스의 모터 부하 측 하부의 경우 모터 운전주파수인 1X 성분이 매우 높은 값을 보이고 있었고, 이는 베이스의 공진주파수와 모터의 운전주파수가 일치하여 구조공진이 발생된 것으로 가진 시험 결과에서 확인 할 수 있었다.

따라서 모터 및 압축기의 정밀 진단을 실시하기에 앞서, 우선적으로 베이스 공진 문제 해결이 수행되어야 하는 것으로 사료되어 베이스의 강성변화(빔 설치 및 질량 추가 작업)를 실시하였다. 하지만 압축기의 기동 후 시간이 지남에 따라 다시 진동이 서서히 증가하는 현상을 발견하였고, 그 원인이 정렬불량에 의한 것으로 의심이 되어 위상차를 위주로 2차 측정을 하였다.

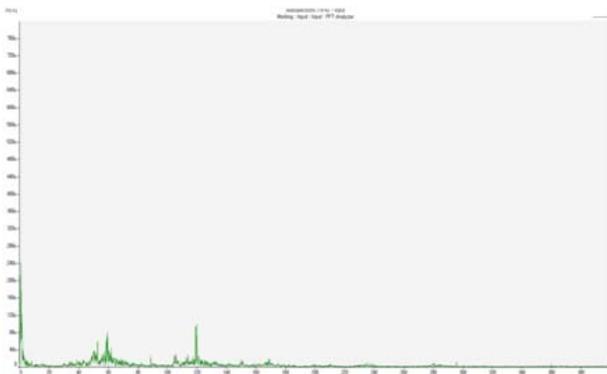
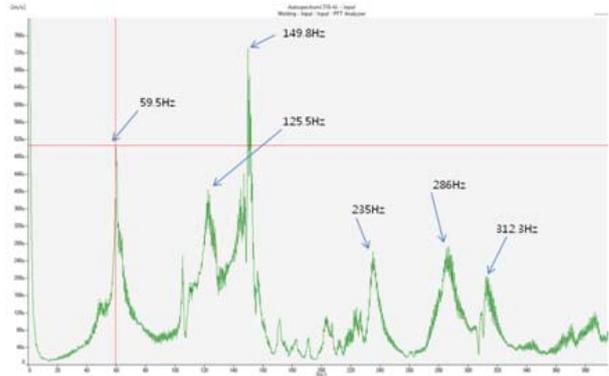
Fig. 10 The frequency spectrum in base of abnormal air-compressor (before impact)

비정상 압축기가 작동되지 않을 때 베이스의 고유진동수가 의심이 되어 가진 시험을 실시하였다. Fig. 10~11은 정지 상태에서의 베이스를 가진 하기 전과 후에 측정된 베이스의 진동스펙트럼을 나타낸다. Fig. 11에서 알 수 있듯이 가진 시험 결과 모터의 운전주파수와 일치하는 59.5Hz에서 고유진동수가 나타남을 알 수 있다.

정상 작동중인 압축기의 경우 작동 중에 가진 시험을 시행하였기 때문에 1X 성분의 진동레벨이 나타나는 것이므로 고유진동수라 할 수 없으나, 비정상 압축기의 경우 정지되어 있는 상태였기에 1X 성분인 59.5Hz에서 나타나는 것은 공진주파수라는 것을 확인 할 수 있다.

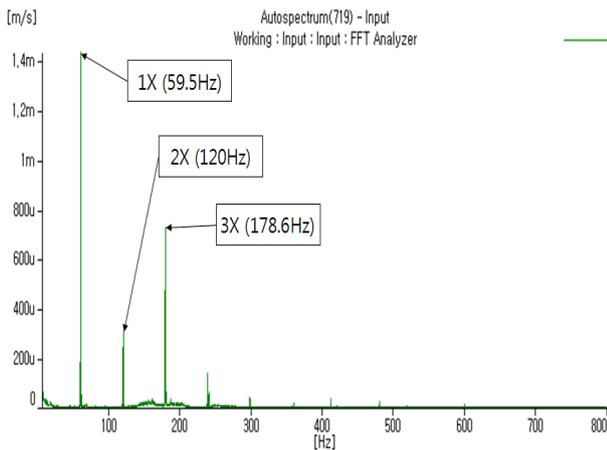
Fig. 12 Frequency spectrum of motor(NDE) axial direction

모터의 NDE 측에서 발생되던 높은 진동은 1차 측정 결과 베이스 공진에 의한 것이었으며, 베이스에 강성을 보강하기 위하여 보강 빔 설치 이후 모터에서 발생되던 높은 진동은 상당히 낮아진 것을 확인할 수 있었다. 하지만 Fig. 16과 같이 2차 측정 시 측정된 축 방향 스펙트럼에서 1X 성분이 가장 탁월하며, 2X 성분의 크기보다 3X 성분이 월등히 높게 나타남을 확인할 수 있다. 이는 정렬불량의 진동 특성인 커플링에서 편각이 있을 경우에 나타날 수 있는 현상이다.⁽³⁾ 또한 보강 빔 설치 이후 기동 시엔 낮은 진동 값이 시간이 경과하면서 서서히 증가하여 다소 높은 값을 보이는 경향을 보였다. 그러므로 시간에 의해 서서히 증가하는 진동의 원인이 불평형에 의한 것 보다는 기동 후 열적변형에 의해 발생하는 정렬불량에 의한 것으로 의심이 되어, 그 원인을 파악하기 위하여 모터 측과 압축기 측 베어링의 위상차(phase difference)를 측정하였다.

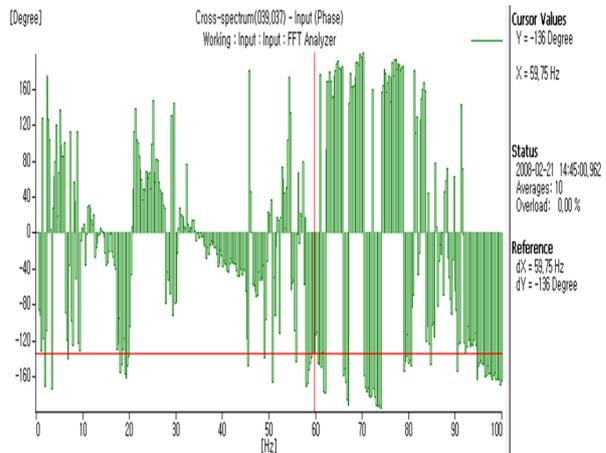
Fig. 13 The phase difference between motor(NDE) and Air-compressor phase

Fig. 13은 모터 NDE와 압축기 사이의 위상을 나타낸 것이다. Fig. 13에서와 같이 모터의 구동 주파수와 동일한 60Hz 에서의 모터의 NDE와 압축기 DE 사이의 위상차는 -136 degree 로 나타나고 있어 이는 정렬불량에 의한 진동성분이 발생되고 있음을 알 수 있다.

측정 대상 압축기의 경우, 운전 초기엔 낮은 진동이 시간이 지나면서 서서히 증가하는 경향을 나타내는 것으로 설치 시(cold 상태) 정렬불량이 아닌 열적변형(hot 상태)에 의한 정렬불량으로 사료된다. 압축기가 기동된 이후, 압축기 및 모터의 온도가 낮았을 경우에는 발생되지 않던 진동이 온도가 서서히 증가함에 따라 모터 및 압축기(배관 등)의 열적변형에 의해 베이스가 변형되면서 커플링에 정렬불량이 발생하게 되어 진동이 서서히 증가되는 것으로 사료된다.

위상차를 측정한 결과 -136 degree 로 정렬불량이 발생하는 것을 확인 할 수 있었다. 정렬불량의 원인은 모터의 기동 이후 온도가 증가함에 따라 모터 및 압축기의 열적변형에 의해 커플링에 정렬불량이 발생하게 되어 진동이 서서히 증가되는 것으로 사료된다. 그러므로 그 대책으로 기존의 철판과 같은 연약기저 구조를 콘크리트 구조물과 같은 강한 지지 구조로의 베이스 강성 보강이 요구되며, 모터와 압축기 간의 커플링을 제거한 상태에서 모터의 밸런스 점검이 필요한 것으로 사료된다.
