한국과 일본의 제도적 문화재보호에 대한 비교연구

A Comparison Study on the System of the cultural properties law for Fire Protection in Korea and Japan

윤유희* · 김동은** · 서동구*** · 이재영*** · 권영진****

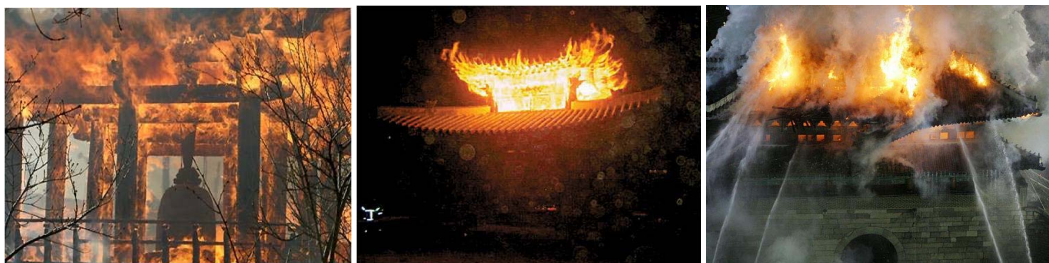
그림 1. 국내 대표적 화재 사례

(a) 양양군 낙산사 (2005.4.4)

(b) 수원시 화장대 (2006.5.1)

(c) 서울시 승례문 (2008.2.10)

국내의 문화재관련법령은 문화재 보호법, 전통사찰보존법 등이 있으나 그 중 화재안전에 관한 법령은 존재하지 않으며, 소방법과 조계종 종헌이 유일하다. 표 2는 한국의 문화재 방재관련에 대한 연표이다. 국내의 대표적인 문화재 화재사고로는 1984년 쌍봉사 대웅전 화재가 발생 2004년 적천사 까지 약 20년 동안 많은 화재사고가 있었으나 문화재에 관한 소방안전 법률은 문화재보호법과 전통건조물보존법에 귀속되지 않고 일반건축물과 동일한 소방법, 소방법 시행령/시행규칙을 따르도록 제정되어왔다. 이 후 그림 1과 같이 2005년 양양산불로 인한 낙산사화재의 전소는 문화재 화재안전이 부각된 대표적인 사례이며 이에 따라 해인사, 봉정사, 무위사, 낙산사 등 4곳에 수막설비, 경보시설 설치하였다. 그리고 2006년 창경궁 문정전 방화사건과 유네스코 세계문화유산인 수원 화성(사적 제3호)의 서장대가 방화에 의해 소실되었으나 이에 대한 법적 대책을 미비하였으며, 또다시 올해 2008년 국보 1호인 승례문이 방화에 의해 소실되었다. 이를 계기로 소방 설비에 대하여 기초적인 방안부터 다시 검토하기에 이르렀다.
