문화재 및 산림화재 소화장비 개발에 관한 연구

김 유 식*

한국국제대학교*

A Study on the fire protection equipment of Cultural and Forest Fire

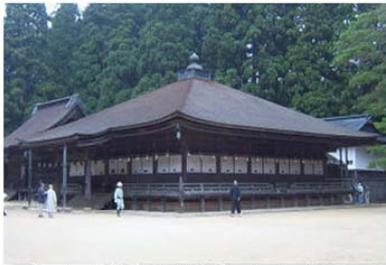
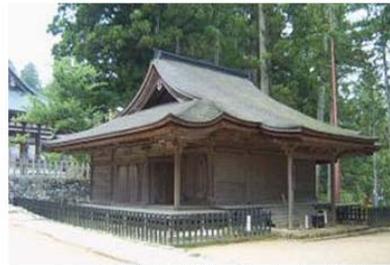
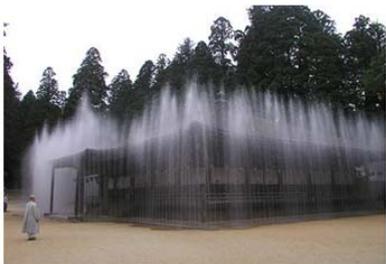
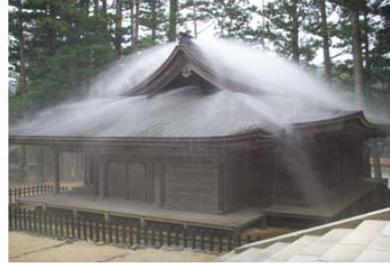
Fig. 3 일본의 문화재 (어영당 및 부동당)

화재 대부분은 지붕을 삼나무 껍질로 입혀 놓아 화재에 취약하다. 일본 정부는 이런 점을 감안해 총길이가 8km에 달하는 소방 파이프를 설치했다. 인근에 설치된 물탱크가 수용하는 물의 양은 900톤(t)에 이른다. 이들 중에 1899년에 국보로 지정된 고건축물인 부동당에는 지붕에 직접 물을 분사하는 시설을 장착했으며, 또 인근의 어영당에는 건물 주변에 수대의 스프링클러가 설치돼 있다.

어영당 (일본 와카야마현)

부동당 (일본 와카야마현)

Water Curtain

Water Umbrella

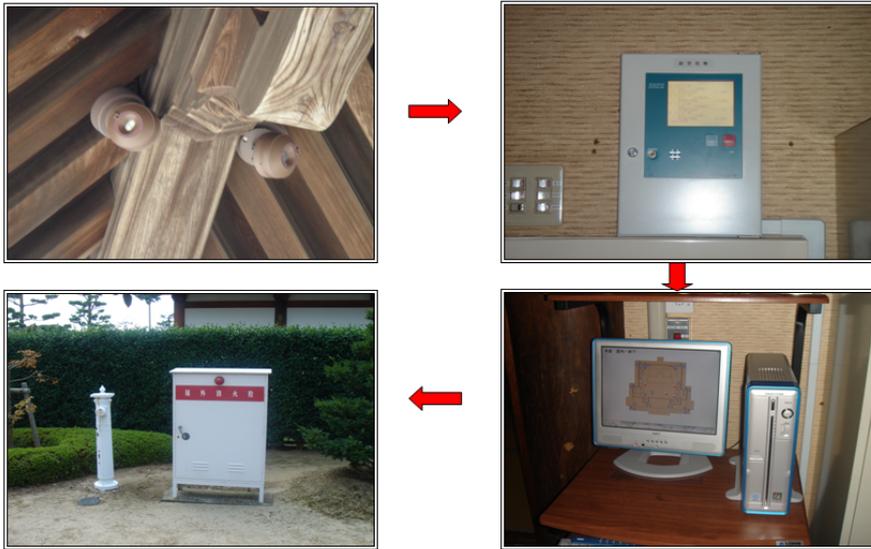
Fig. 4 일본의 사찰내 감지시스템 및 소화전설비

그리고 1000년이 넘는 역사를 자랑하는 일본 중요문화재인 고카와사 본당에는 비상시 법당 전체를 덮을 수 있는 수막설비가 설치되어 있으며, 6대의 스프링클러 소화설비는 열감지기와 함께 연동되어 있다. 불꽃감지기는 옥내 및 옥외를 막론하고 약 0.3m²의 불꽃을 감지할 수 있다. 이를 이용해 소방차가 도착해 본격 화재 진압이 시작되기 전까지인 화재 발생 초기 약 5분 동안 초기 방제가 가능하도록 설계가 되어있다.

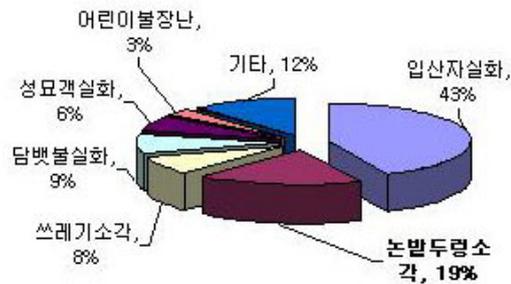
Fig. 5 산불 발생 원인별 유형

그러나 이처럼 강력한 대비책을 마련하고 있는 일본이지만 문화재 화재가 끊이지 않고 있다. 주요 원인은 '방화'다. 이로 인해 프랑스 퐁피두센터의 경우처럼 목조 건축물이 많은 사찰이나 고궁 등을 관람할 때 라이터나 성냥 등을 휴대할 수 없게 하는 등 새로운 조치를 마련해야 한다. Fig. 산불 발생 원인별 유형이다.

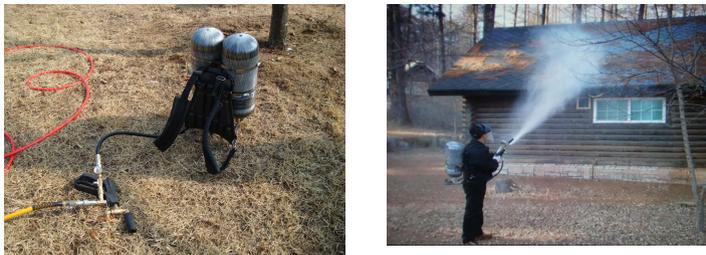
Fig. 6 등짐 소화기구 방사실험

현재의 분말 ABC소화기로는 개활지 목조 문화재 초기화재에 비산 및 날림현상 등으로 인하여 소화가 어려움으로 수손물 및 친환경 강화액 등짐무상소화기구를 사용함으로써 효과적인 초기대응이 용이하다고 사료된다.

* 현재 일부소방서 등에 수입한 초순간화재진압장비기가 비취되어 있다. 이는 120~150kg/cm²의 고압으로 분사하기 때문에 목조문화재에는 많은 피해를 야기 할 수 있다. 특히 최근에 설치하고 있는 옥내/옥외소화전은 130~350l/min 다량의 물로 목조문화재에 살수하는 것은 목조문화재에 수손에 따른 많은 피해를 줄수 있기에 그간 문제점으로 지적되어 왔다. 따라서 문화재에 피해가 없으면서 초기소화에 효과적인 미분 무형태의 등짐무상소화기구는 우선 휴대가 간편하고 목조문화재에 안전하게 누구나 사용할 수 있는 것이 좋은 장점으로 표현 할 수 있다. 그리고 재충전에 있어서 초 순간화재진압장비처럼 물과 공기를 각각 충전해야 하는 등 번거럽지가 않으며 원터치 형태로 빠른 재충전과 연속사용이 가능하다.
