B-13

개선된 향 검지기의 특성 해석에 관한 연구

A Study on the Properties Analysis of Improved Odor Detector

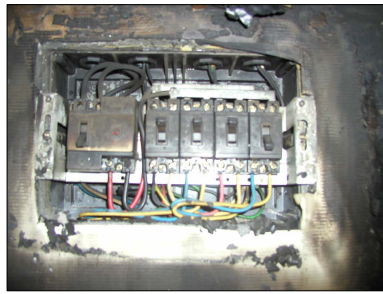
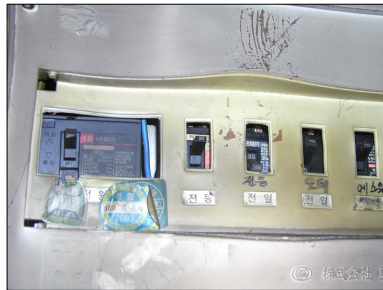
그림 1. 소손된 분전반의 실태

그림 1은 사고 현장에서 수거한 분전함의 실제 예를 나타낸 것이다. 화재가 발생하여 조기에 진압에 실패하면 외함의 소손은 물론 내부의 차단기, 전선 등도 용융되어 형체를 판독하기가 어렵게 된다. 따라서 시스템을 안정화하고 부하의 특성을 고려한 차단기 설치의 순서도 중요한 요소이다. 기존의 분전함 내의 차단기의 설치 형태는 그림 1의 (a)~(c)에 나타낸 바와 같이 주차단기는 누전차단기(RCD)를 사용하며, 분기차단기는 배선용차단기(MCCB)를 사용하고 있는 것을 알 수 있다. 그러나 시스템의 안전성과 효율성을 고려하여 기술표준원에서는 주택용 분전함과 관련된 한국산업규격(KS)을 그림 1(d)와 같은 형태로 개정하였다. 즉 주차단기인 배선용차단기(MCCB)를 전단에 설치하고, 후단에 누전차단기(RCD) 설치하도록 하고 있다. 그러나 산업 현장에 사용되는 분전함에 대한 KS는 제정되지 않고 있는 실정이며 개선이 요구된다.

1) 주택용 분전함 내에 설치된 차단기 설치는 배선용차단기, 누전차단기 순서로 되어 있으나 산업용의 경우 혼재된 상태로 사용되고 있음을 알 수 있었다. 그리고 부적절한 접속부 체결에 의한 과열의 패턴을 열화 상카메라로 알 수 있었고, 장시간 방치되는 경우 사고의 가능성이 높아지게 된다.

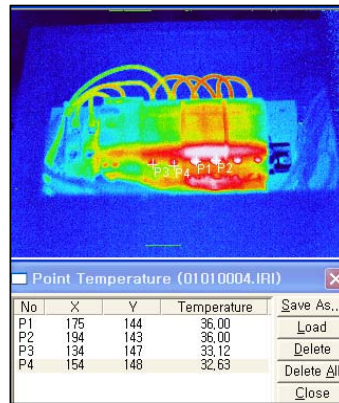
그림 2. 분전반의 열 확산 패턴

그림 2는 건물 내에 설치된 분전반을 나타낸 사진이다. 그림 2(a)는 실제 사진을 나타낸 것이며, 그림 2(b)는 열화상 카메라를 이용하여 측정된 열확산 패턴을 나타낸 것이다. 그림 2(a)의 경우 육안으로 보기에 특이한 특징을 인지할 수 없으나, 그림 2(b)의 우측 2번째 차단기의 부하측 단자부에서 국부 발열 현상이 관측되었고, 온도가 36℃까지 상승하고 있음을 알 수 있다. 이런 상태가 장시간 지속되면 단자 연결부의 열화가 가속되어 전기 설비 사고를 유발시키게 된다.

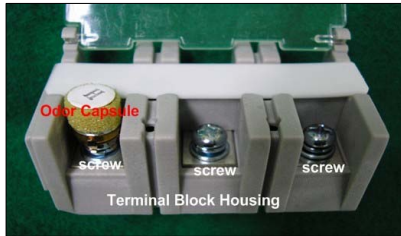
(a) 단자대에 설치된 캡슐

그림 3은 향 검지기가 설치된 실제 사진을 나타낸 것이다. 그림 3(a)는 단자대 나사의 머리에 설치된 것으

로 향 검지기와 나사의 머리가 완벽하게 밀착되도록 동(Cu)을 이용한 홀더를 제작하여 설치함으로써 열전달 효율을 향상시켰다. 또한, 향 검지기가 작동하였음을 쉽게 육안으로 판독이 가능하도록 스펀지 층을 상부에 부착하였다. 그림 3(b)는 전력 설비의 케이블 헤드(cable head)에 망을 이용하여 설치한 것이다. 케이블이 과열로 스트레스를 받는 경우 향 검지기 캡슐이 터져 육안으로 식별이 가능하도록 하여 화재 확산 예방에 기여하도록 하였다.

2) 단자대 나사에 설치된 향 검지기의 캡슐은 열전달 효율이 우수하도록 동(Cu)으로 제작되었으며, 캡슐이 터져 쉽게 육안으로 확인이 가능하도록 상부에 스펀지를 부착하였다. 전력 설비의 케이블 헤드(cable head)는 망을 이용하여 설치하며 케이블이 과열로 스트레스를 받는 경우 향 검지기 캡슐이 터져 육안으로 식별이 가능하도록 하여 대형 사고의 예방에 기여하도록 하였다.
