스톤 블럭을 이용한 보도·차도 포장의 적용성 평가

A Study on Evaluation of Sidewalk / Roadway Pavement Using Stone Block

Key words : stone block, geosynthetics, plate bearing test

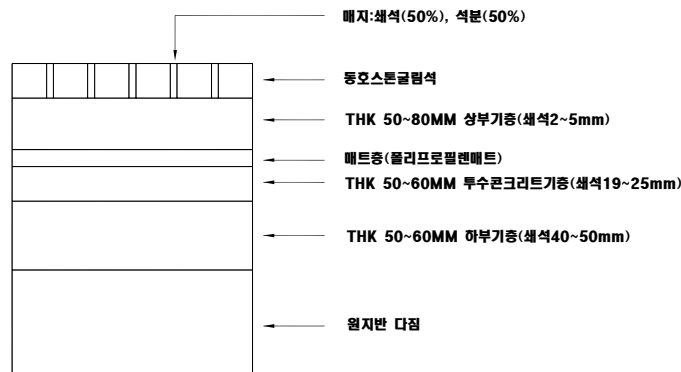
그림 1. 굴림석 포장 단면도

스톤 굴림석의 일반적인 시공방법은 하부기층은 40mm~50mm 입경의 깬쇄석을 15mm~20mm 두께로 다짐한 후 보조기층을 19mm~20mm 입경의 깬쇄석으로 10cm~20cm 두께로 포설한다. 부직포를 보조기층 위에 깔 후 부직포 위에 상부기층 2cm~5cm 입경의 깬쇄석으로 5cm~8cm 두께로 다시 포설하며 상부기층 표면에 매트를 깔고 접착제를 매트에 도포하고 스톤 굴림석을 매트에 접착하는 방법으로 일반적으로 시공을 한다.

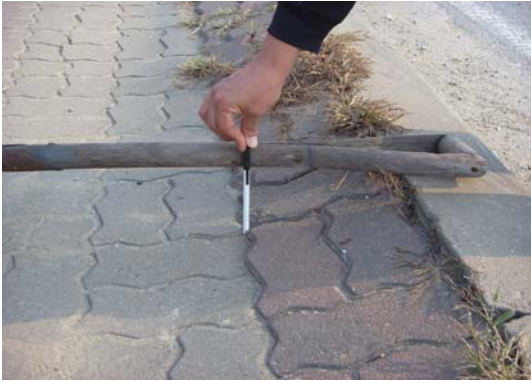
(a) 구배불량

보도포장에서의 파손 사례는 포장의 형식별로 다양하게 구분될 수 있다. 이 가운데 블록포장에서는 표층의 구배불량 및 지반의 침하현상이 가장 대표적 파손으로 원인은 여름철 우기 때 또는 겨울철 동결 융해 등에 따른 포장 하부의 지지력 저하로 인한 부분적으로 발생하는 것과 가로수의 성장으로 인해 주변 블록들이 용기되는 것으로 볼 수 있다. 그림 3은 일반보도포장의 발생되는 현상이다. 구배불량에 의한 물고임현상과 자동차 등의 중차량에 의한 균열 및 파손, 지반침하 및 단차와 틈새의 벌어짐 등의 문제점이 발생되고 있다.

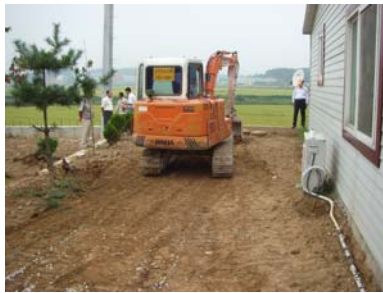
(a) 중장비에 의한 원지반 다짐

그림 5와 같이 시험시공을 실시하였다. 부지정리 후 중장비에 의한 원지반다짐을 실시하였으며, 경계석 시공 후 스톤블럭포장의 시공순서에 따른 시공을 실시하였다. 원지반 및 시공단계에 따라 각 층의 다짐도를 현장 들밀도시험을 실시하여 다짐도를 확인하였다.

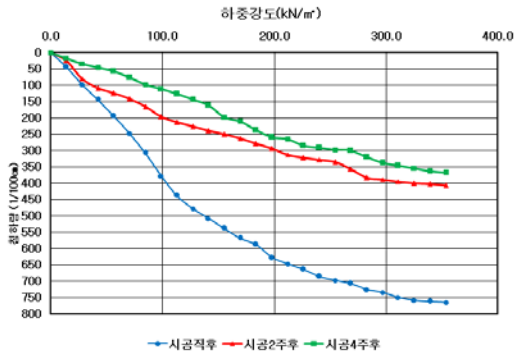
(a) 다짐도 85%

시험시공부지는 다짐도를 85%이하, 90%, 95%이상의 3가지 다짐을 실시하여 시공하였으며, 토목섬유의 시공 유무에 따라 2구간으로 나누어 시공을 하였다. 그림 6은 시험시공부지의 평판재하시험 결과이다. 다짐도에 따른 평판재하시험 결과는 그림 6과 같다. 그림 6(a), 그림 6(b)는 하부지층을 85%로 다짐을 한 경우이다. 그림 6(a)와 같이 다짐도 85%에 토목섬유를 시공하지 않은 경우 하중 증가에 따른 최종 변위는 시공 직후에는 76mm로 발생되었으며, 시공 2주후는 40mm, 시공 완료 후 4주후는 36mm 정도를 보였다. 그림 6(b)의 다짐도 85%에 토목섬유를 시공한 경우에는 시공 직후에는 75mm로 나타났으며, 시공 2주후에는 38mm, 시공 완료 후 4주후에는 26mm로 발생되었다. 그림 6(a)와 그림 6(b)에서와 같이 하부 지반의 다짐도를 85%로 한 경우 토목섬유의 시공에 따른 효과는 시공 직후와 시공 2주후에는 크게 발생되지 않았지만 시공 4주후에는 발생변위차가 10mm로 발생되어 효과가 있었다. 또한 시공 직후와 시공 2주후의 발생변위차이는 토목섬유를 시공에 관계없이 크게 발생되었고 시공 2주후와 시공 완료 4주후의 발생변위차이는 토목섬유를 시공하지 않은 경우에는 발생변위차가 크지 않았으나 토목섬유를 시공한 경우에는 변위차이가 있었다.

1. 스톤블럭의 다짐도에 따른 평판재하시험결과 토목섬유를 시공하지 않은 경우 시공 직후 다짐도 85%에서는 76mm, 시공 2주후는 40mm, 시공 4주후는 36mm가 발생되었으며, 다짐도 90%에서는 시공 직후 66mm, 시공 2주후 39mm, 시공 4주후 29mm, 다짐도 95%에서는 시공 직후 50mm, 시공 2주후에는 30mm, 시공 4주후에는 28mm가 발생되었다.
