Mobile PC를 이용한 절토사면 현황조사에 관한 연구 **A Study on Inventory of Cut-Slope using the Mobile PC**

이종현¹⁾, Jong-Hyun Rhee, 김승희¹⁾, Seung-Hee Kim, 김승현¹⁾, Seung-Hyun Kim,
구호본²⁾, Ho-Bon Koo

¹⁾ 한국건설기술연구원 지반방재·환경연구실 연구원, Researcher, Geotechnical Disaster & Environment Research Division, Korea Institute of Construction Technology

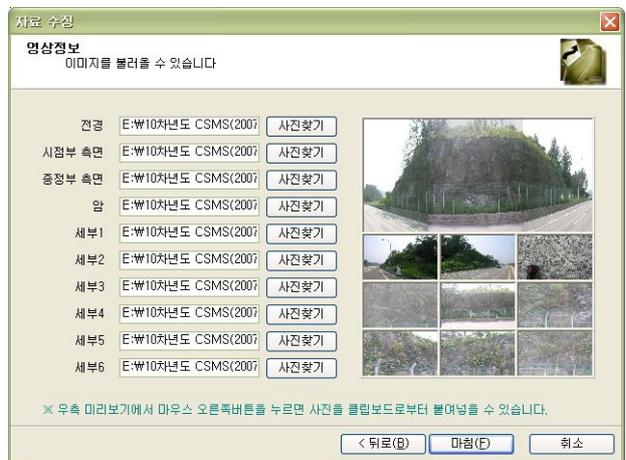
그림 8. 영상정보 입력창

프로젝트 생성 후, 일반현황, 사면특성, 조사자 소견 등과 같은 현황조사 자료를 순차적으로 입력한다(그림 5, 6, 7 참조). 또한, 현황조사 절토사면의 전경, 측면, 암상, 세부사진 등을 획득한 후, 이를 Mobile PC로 불러들여 입력한다(그림 8 참조).

절토사면의 현황조사 자료 입력 후, 영상정보 입력창의 “마침” 버튼을 누르면 현황조사 데이터베이스가 완료되며, 한글 문서와 엑셀 문서가 자동 생성되게 된다.
