준설해사로 충전된 바닥보호공의 형상 및 침투유속평가

Seepage Velocity and Borehole Image of Bottom Protection Layer Filled with Dredged Sand in Sea Dyke

Key words : Seepage velocity, Bottom protection, Sea dyke, BIPS, Televiewer

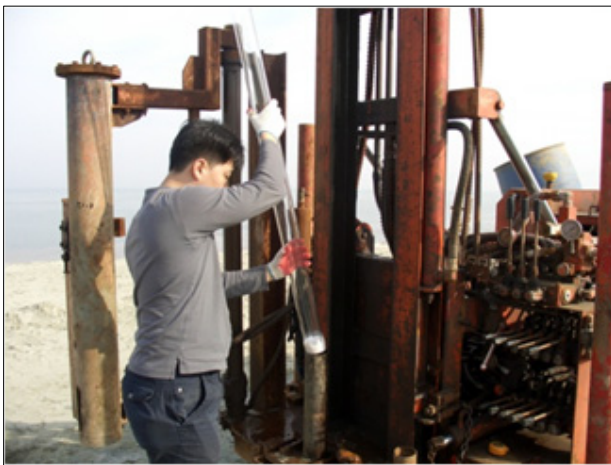
그림 3. 시험공시추 및 아크릴관 삽입

본 연구에서는 바닥보호공의 준설해사 충전여부를 육안검토하기 위하여 공내 촬영을 실시하였으며, 공내촬영 방법은 시추공영상촬영(BIPS)과 초음파 주사검층(Televiewer)을 수행하였다. 공내촬영은 시험공 시추조사 후, 바닥보호공 내에 아크릴 관을 매설한 후, 공내촬영 장비를 이용하여 내부를 촬영하였다. 시험공 시추 및 공내촬영 장비는 다음 그림 3과 그림 4에 나타낸 바와 같다.

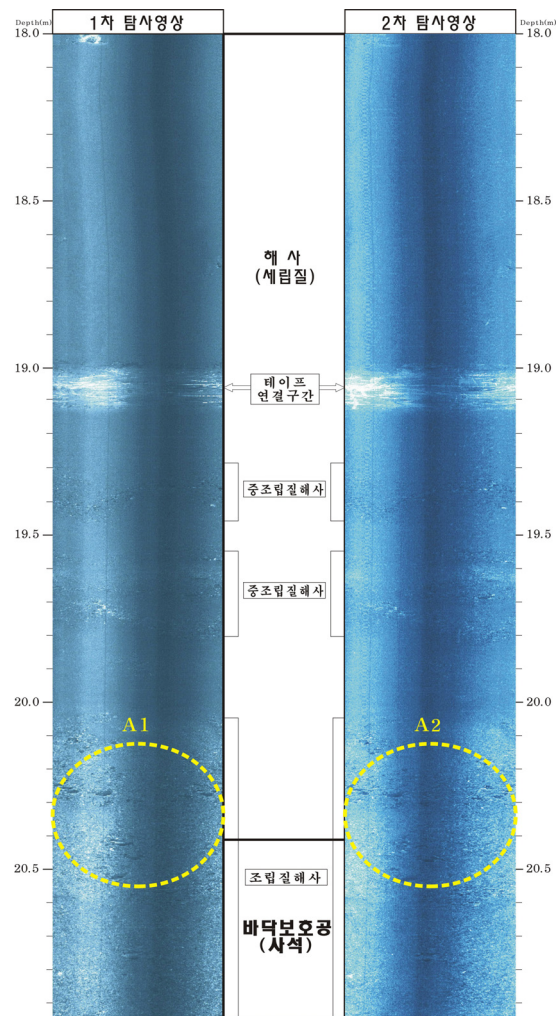
그림 5. 결과영상(BIPS)

시추조사결과 사석구간에서 큰 사석들을 관통한 구간이 없어 BIPS 영상결과로도 암반구간이 나타나지 않고 대부분 모래구간만 파악된 것으로 추정된다. 또한, BIPS 영상 분석결과, 시추조사로 파악된 20.4m 하부의 바닥보호공(사석)은 파악되지 않고 조립질 해사만 파악되었다. 다음 표 3은 영상 분석결과로 세분한 지층분포(1차, 2차 탐사 동일)를 표로 나타낸 것이다. 또한, 그림 5는 영상분석결과를 그림으로 도시한 것이다.

그림 5에서 보는 바와 같이 상부층은 대부분 BIPS 영상으로도 입자를 구분하기 어려울 정도의 세립질의 모래로 구성 되어있으나, 하부층은 입자를 구분할 수 있는 중조립이나 조립질의 모래로 구성되어 있을 알 수 있다. 또한, A1 지점과 A2 지점을 비교한 결과 약 18시간이 경과한 후에도 조립질 모래는 교란 없이 동일한 형태로 존재하는 것으로 보아 조수의 영향을 받지 않는 것으로 파악된다.

1. 시추공영상촬영(BIPS)을 통한 방조제 하부 바닥보호공(사석) 구간에 대하여 영상이미지를 분석결과, 상부 준설매립층은 대부분 BIPS 영상으로도 입자를 구분하기 어려울 정도의 세립질의 모래로 구성 되어있었으며, 바닥보호공 내에는 입자를 구분할 수 있는 중조립이나 조립질의 모래로 구성되어 있는 것으로 나타났다. 또한, 시간경과(약 18시간)후에도 조립질 모래는 교란 없이 동일한 형태로 존재하는 것으로 보아 조수의 영향을 크게 받지 않는 것으로 판단된다.

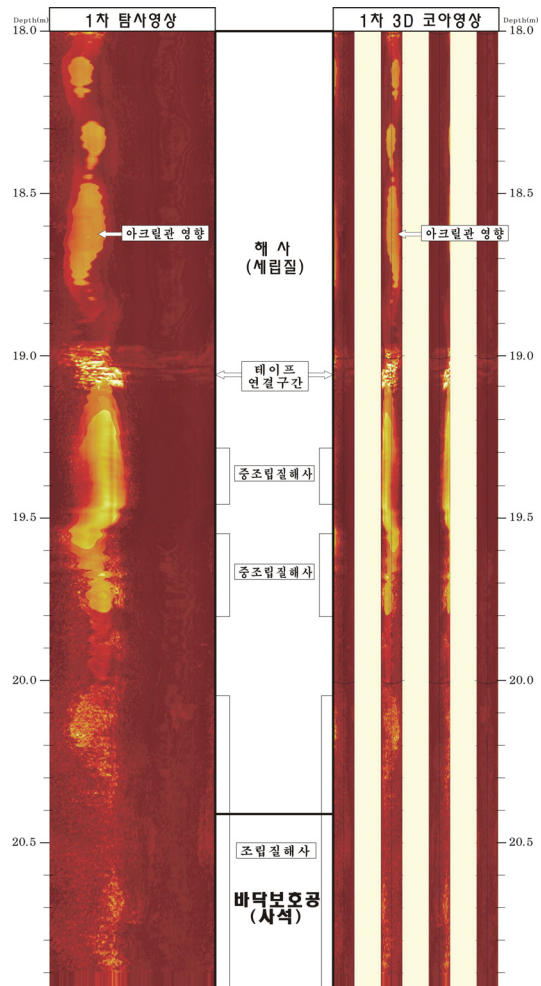
그림 7. 결과영상(초음파 주사검층)

본 탐사는 초음파주사검층(Televiewer)을 수행함으로써 새만금방조제 하부 바닥보호공(사석) 구간에 대하여 초음파의 반사 진폭강도를 분석하여, 사석과 사석주변부 모래의 충전여부 및 조수에 의한 모래의 유동을 파악하기 위한 목적이 있다(시공내 해수의 혼탁도가 높아 BIPS 영상분석이 어려울 경우 대체 탐사). 시험시점은 1차탐사: 11월 7일 17시에 실시하였다. 원칙적으로 나공(openhole) 상태에서 탐사해야하나 현장여건상 아크릴관에서 탐사를 수행하였다. 탐사현황은 표 4에 나타낸 바와 같으며, 결과영상은 그림 7에 도시한 바와 같다.

그림 7에서 보는 바와 같이, BIPS 영상결과와 동일하게 암반구간은 나타나지 않고 대부분 모래구간만 파악된 것으로 추정된다. Televiewer 영상 분석결과 시추조사로 파악된 20.4m 하부의 바닥보호공(사석)은 파악되지 않고 조립질 해사만 파악(모래 입자들은 연노란색 나타남)되었으며, Televiewer 영상 분석결과로 세분한 지층은 거의 BIPS 결과와 동일하다. Televiewer 검층은 원래 나공(openhole) 상태에서 탐사를 수행해야하나 현장 여건상 아크릴관내에서 탐사를 수행하여 일부 구간에서는 아크릴의 영향을 다소 받은 것으로 판단된다. 시공내 해수의 혼탁도가 매우 높을 시 BIPS에서는 정확한 영상구분이 어려우나 Televiewer에서는 혼탁도와 무관하게 물의 매질만 있으면 초음파의 반사 진폭강도로 암반층, 토층, 공동 등 공내 매질의 특성을 정확히 구분할 수 있다.

2. 초음파주사검층(Televiewer)을 통한, 바닥보호공(사석) 초음파의 반사 진폭강도를 분석 결과, BIPS 영상결과와 유사하게 사석관통구간은 나타나지 않고 대부분 모래구간으로 조사되었다. Televiewer 영상 분석결과 시추조사로 파악된 20.4m 하부의 바닥보호공 주변은 조립질 해사로 충전되어 있는 것으로 도출되었다.

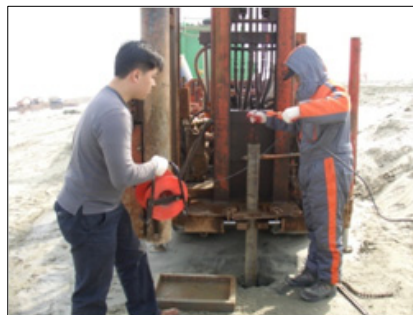
그림 10. 바닥보호공내 유속측정

바닥보호공 내의 유속조사는 시험공을 바닥보호공 내 2.0m지점까지 시추한 후, 유속계를 삽입하여 측정하였다. 유속측정 시간은 해측 조위 만조 전후 1시간 동안 측정하였으며, 유속계 검정 및 계측장면은 다음 그림 10에 도시한 바와 같다.

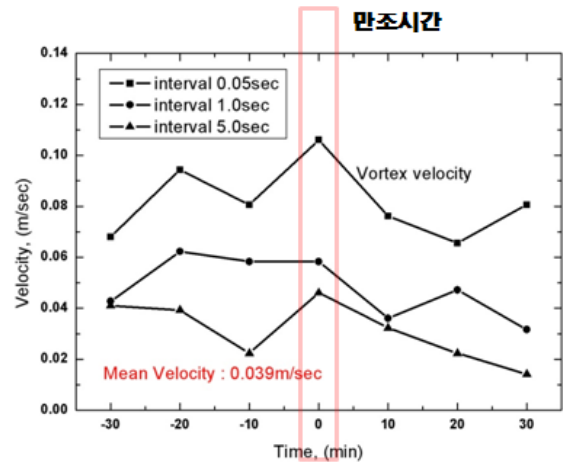
그림 11. 바닥보호공 내 유속측정

그림 11은 시간 변화에 따른 유속측정 결과를 도시한 것으로, 와류구간의 평균유속은 약 0.08m/sec, 전체 층 바닥보호공 평균유속은 0.04m/sec로 나타났다. OO지구 방조제에서 발생된 최대 유속 0.067m/sec에 비하여 미소한 값이나, 바닥보호공 내에 조위변화에 따른 흐름이 발생하고 있는 것으로 판단된다.

3. 유향 유속계를 이용한 바닥보호공 내의 유속조사 결과, 와류구간의 평균유속은 약 0.08m/sec, 전체 총 바닥보호공 평균유속은 0.04m/sec로 나타났다. 00지구 방조제에서 발생된 최대 유속 0.067m/sec에 비하여 미소한 값이나, 바닥보호공 내에 조위변화에 따른 흐름이 발생하고 있는 것으로 판단된다.
