# 도시하천 소배수구역 수문 모니터링 및 운영보완

## Hydrologic Monitoring and Complement for Urban Sub-drainages

한명선\*, 김충수\*\*, 김형섭\*\*\*

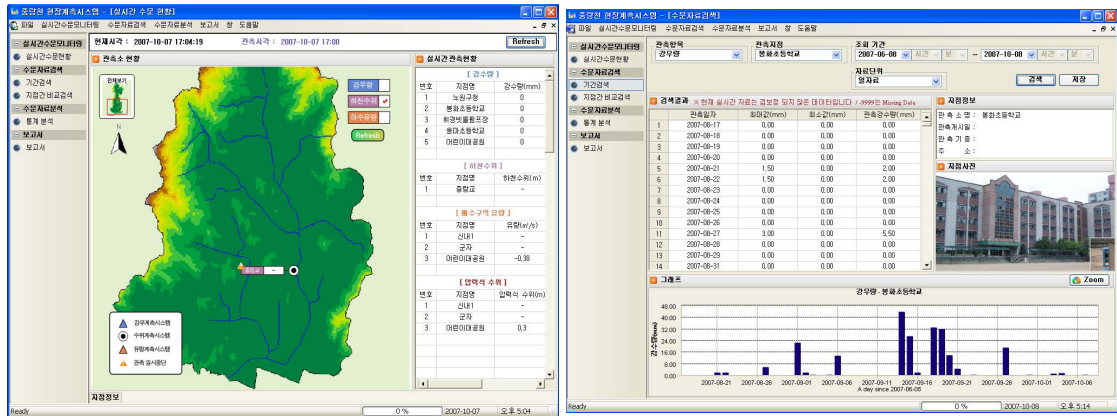
기존의 자료 전송 방식 및 DB 구조 등을 파악하였으며 이를 토대로 그림 2와 같이 본 3개 시험배수구역에 맞게 시스템을 구현하였다.

(1) 실시간 수문자료 관측현황(초기화면)

(2) 관측 수문자료 조회

(3) 수문자료 비교 검토

(4) 수문자료 항목별 기본통계 작성

그림 2. HDAMS 시스템 구축

시험배수구역 내에서 관측되고 있는 우량, 유량자료에 대한 체계적인 관리를 위해 자료 관리 프로그램을 구축하였다. ‘수자원의지속적확보기술개발사업’의 산출물인 HDAMS(Hydrologic Data Acquisition & Management System)를 기본적으로 사용하였으며 다음과 같은 기능을 수행할 수 있다.

- 유량, 유속, 수위 자료 실시간 전송
- 현장제어반 통신상태 감시
- 실시간 시계열 그래프 조회
- Data 검색기능(기간별, 조건별 검색)
- Report 출력(일보,월보,연보 출력가능) - 사업단 기술보고서 양식으로 통일
- 기타 추가기능 삽입가능(자료 보정 및 분석 등)

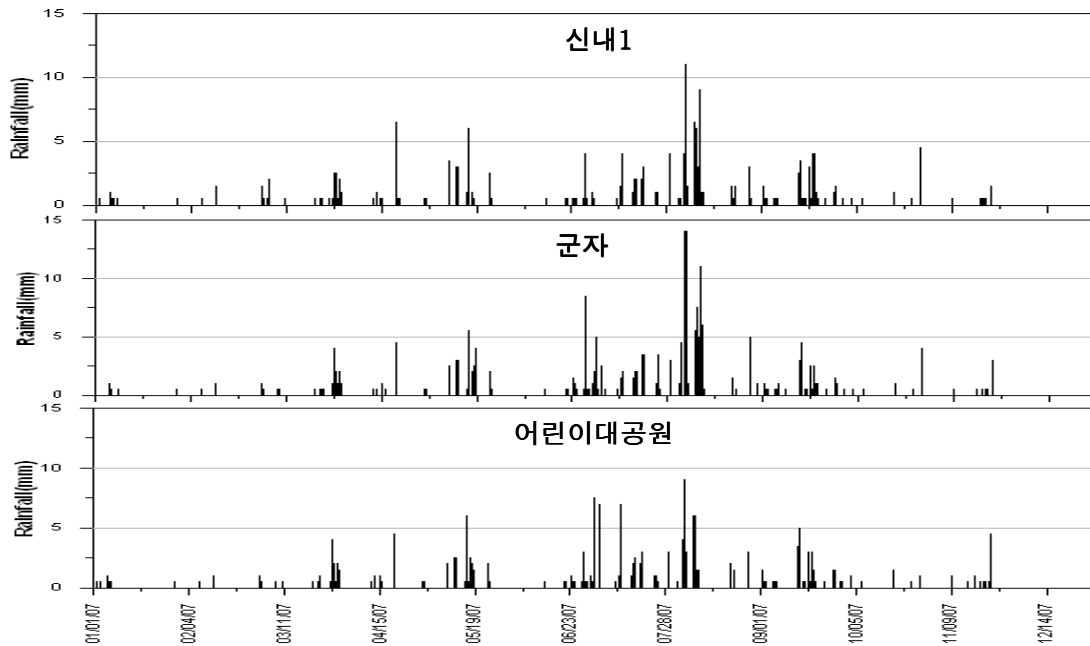
현재 운영되고 있는 3개소 우량관측소에 대해 2007년도 관측 자료의 이상유무 및 관측시간 상관성 등을 분석하기 위해 호우사상을 비교하였다(그림 3). 3개 우량관측소 모두 유사한 시계열 양상을 보이고 있으며 사상별 누가우량에서도 별다른 차이를 보이지 않고 있다. 1~11월 우량 누계를 살펴보면 대략 1,000mm 정도이다. 시험배수구역 3개 우량관측소는 큰 문제점 없이 양호하게 운영된 것으로 판단된다.

그림 3. 2007년 소배수구역별 10분 단위 우량

우량자료의 경우 관측기기들이 모두 정상적으로 작동하여 특별한 자료 보완은 없었으나 단기간의 결측이 발생하였을 경우, 인근 관측소의 우량이 0이거나, 이후 수위의 변동이 없을시 0으로 처리하였고, 그렇지 않을 경우 인근 관측소의 우량값으로 보정할 수 있다. 장기간의 결측이 발생하였을 경우, 우량값을 보정하지 않고 결측 처리하는 것이 바람직하다.

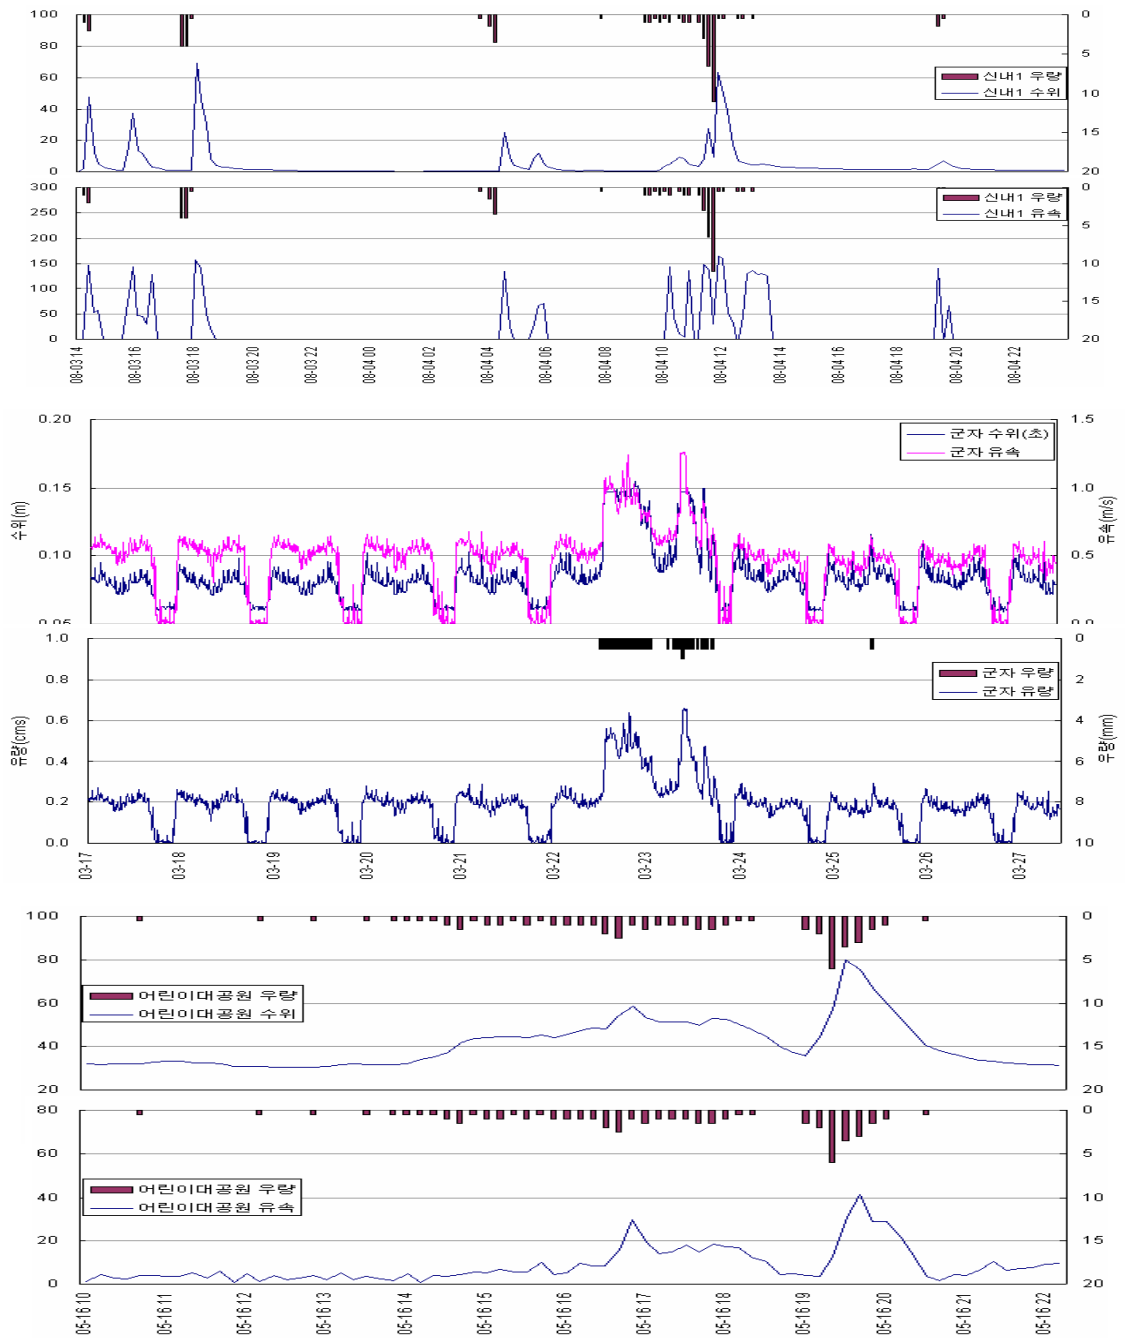
그림 4에서 군자 배수구역의 경우 2008년 3월 22~24일 발생한 유출을 정상적으로 관측하였다. 이 기간 동안 37mm의 강우가 발생하였으며, 직접유출률은 57.8%이다.

그림 4. 소배수구역별 수위, 유속 및 유량(신내1, 군자, 어린이대공원)

2007, 2008년 유량관측소의 운영 결과인 수위 및 유량자료를 분석하였다. 어린이대공원, 군자 배수구역의 경우 호우사상 발생시 양호한 상태로 관측되었으나, 자료 수정, 보완이 필요할 것으로 판단된다.

수위, 유속 자료의 경우 기기 오작동, 현장 상황에 따라 결측, 오측이 빈번히 발생하였는데, 단기간의 결측이 발생하였을 경우, 동일 관측소의 전·후시간대 자료를 고려하여 내삽을 실시하였다. 또한 전자파를 이용한 관측기기는 기기특성상 이상치가 종종 발생하는데 이 또한 전·후시간대 자료를 고려하여 내삽을 실시, 보정하였다. 우량값과 마찬가지로 장기간의 결측이 발생하였을 경우, 값을 보정하지 않고 결측으로 처리하였다.
