# Case Study : 월정교 복원 설계를 위한 실험연구

## Case Study : Experimental Study for restoration of Woljeong Piers

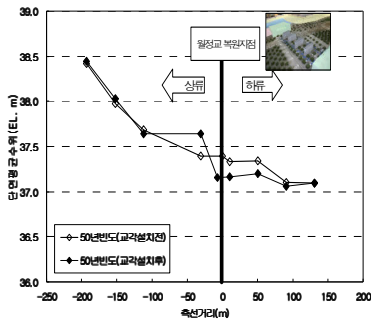
그림 3.2 홍수위 비교  
(50년 빈도)

그림 3.2~3.4는 월정교 복원에 따른 교량 설치 전·후의 빈도별 홍수위를 나타내고 있다. 각각의 경우를 보면 홍수위빈도가 높을수록 교각설치에 따른 수위상승이 크게 발생하지만 상류로 갈수록 그 차이는 감소하는 것으로 측정되었다. 50년 빈도시 교량설치에 따른 수위상승효과는 상류 100 m 지점까지 영향을 미치고 있었으며, 80년 빈도와 100년 빈도시에는 상류 200 m 이상 수위상승이 발생하고 있는 것을 알 수 있다. 검토 결과 국부적인 홍수위 상승이 발생하는 구간은 상류 약

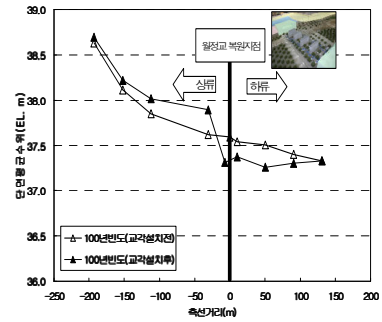
그림 3.4 홍수위 비교  
(100년빈도)

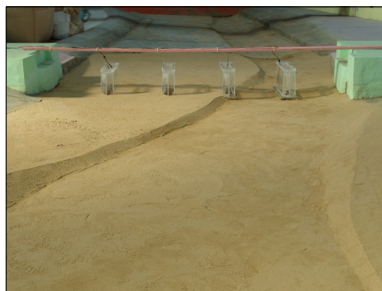
그림 3.5 모형사 포설

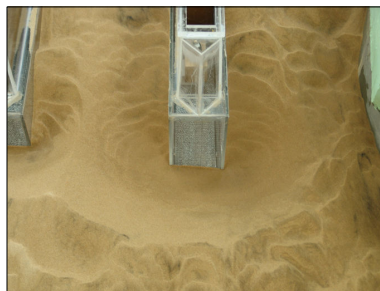
그림 3.6 교각 4의 세굴

국부세굴 실험의 홍수량 및 홍수위 조건은 표 2.1에 정리된 바와 같이 계획홍수빈도인 80년 빈도 조건으로 실험하였고 실험을 통해 측정된 최대세굴심과 기존 공식을 비교하여 나타냈다. 각 식에 따라 약간의 차이는 있으나 전반적으로 일치되는 경향을 나타내고 있다. 교각국부세굴의 경향은 Live bed scour 조건으로 초기 급격한 세굴이 발생한 후 되메움과 세굴이 반복되어 발생하였다. 최대세굴심은 교각 4번에서 발생하였으며 측정치는 5.4 m 이며, 교각 1번에서 3.02 m로 최소값이 관측되었다. 세굴반경은 교각 4번에서 6.8 m로 최대값이 측정되었고 교각 1번에서 5 m로 최소값이 관측되었다. 일반적으로 세굴반경은 최대세굴심에 약 1.5 ~ 2 배가 측정되는데 본 실험 결과에서도 이에 부합되는 값이 측정되었다. 기존식의 수치는 Melville 식에서 5.7 m로 최대값이 계산되었다. 최대세굴심 비교는 표 3.1 에 나타냈다.

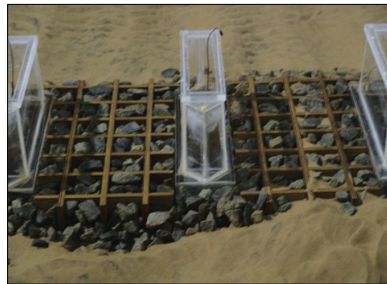
그림 3.8 보호공 평면의 개념도    그림 3.9 기존 보호공 실험    그림 3.10 수정보호공 실험

이에 따라 실험에서는 직경 4~8cm 규모의 사석을 이용하였다. 보호공 실험의 주요 내용은 기존 식에 의해 산정된 사석크기에 대한 실험평가와 포설범위 검토이다. 모형실험을 통해 산정된 규모의 사석이 홍수량에 대해 이탈하는가를 관찰하였으며 실험결과 제안된 사석이 홍수량에 대해 안정한 것으로 평가되었다. 포설범위 평가는 기존보호공 규모의 경우 보호공 전면부에서 세굴이 발생하여 사석이 이동하는 현상이 관측되었다. 이러한 결과는 보호공으로 설치된 사석이 향후 보호기능을 상실할 가능성이 있으므로 포설범위를 확장하여 제안하고 수정실험을 수행하였다. 수정 실험결과 보호공 전면부의 세굴현상은 발생하지 않았으며 상류부에서 유입된 유사가 일부 퇴적되는 현상이 보여 보호공의 안정성을 유지하는 것으로 관측되었다(그림 3.8~3.10 참조). 표 3.2는 실험검증을 통해 제안된 사석의 포설범위를 나타낸 것이다.
