건축물내 일산화탄소 경보기 설치에 관한 연구

한국가스안전공사 가스안전연구원*

A Study on Installation of Carbon Monoxide Detector in a Building

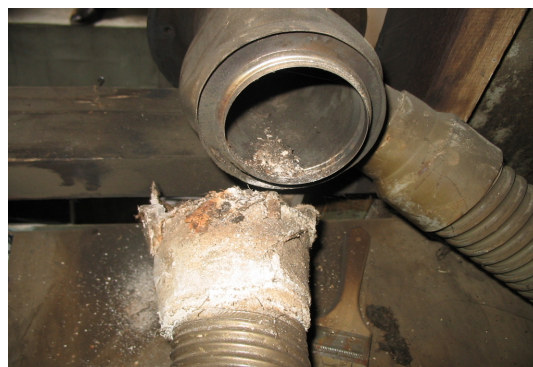
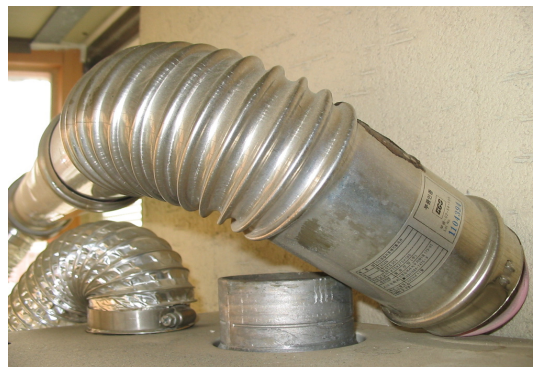
Fig. 1 Gas boiler accident by break away of exhaust pipe.

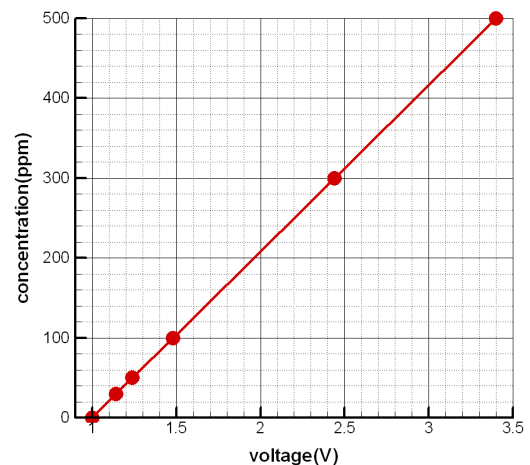
Fig. 4 The response characteristic of carbon monoxide sensor.

였다. 농도측정을 위한 CO센서는 일본 FIGARO사의 전기화학식 센서로 CO가스가 존재하지 않는 상태에서는 $1.0 \pm 0.05V$ 를 표시하고, CO가스가 존재하면 그 농도에 따라서 발생한 TGS5042 모듈의 출력전류를 출력전압(V_{out})으로 변환하여 내보내게 된다.

여기서 I_s 는 센서 출력전류값(μA), 그리고 V_{out} 은 출력전압(V)을 나타낸다. CO가스농도와 출력전압변화의 관계는 Fig.4와 같이 직선적으로 변화하게 된다.
