위성영상을 활용한 재해 피해조사에 관한 연구

A Study on the Estimation of Damage by Disaster using Satellite Images

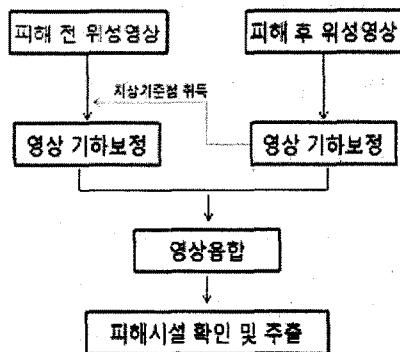
[그림 3] 피해정보 추출 흐름도

재해 발생 이후 위성영상은 우리나라 아리랑 2호 위성영상을 활용하였으며, 국가정보원 영상정보협의체를 통해 취득하였다. 재해 발생 후 일주일 정도 지난 2008년 8월 5일 촬영되었으며, 피해 직후 제공 받은 관계로 위성영상에 대한 기하보정, 지형보정, 색보정이 되어 있지 않은 원본 영상을 제공받았다. 영상처리 방법으로는 전·후 아리랑 2호 영상의 1m 공간 해상도 흑백과 4m 공간해상도 칼라 영상에 대해 GCP⁶⁾를 활용하여 기하보정을 수행한 후, 수치지형도에서 등고 레이어를 추출하여 TIN⁷⁾ 모형을 생성하고, 그것으로부터 DEM⁸⁾을 생성하여 지상기준점과 함께 지형보정한 후 정확도 향상을 위해 1m 흑백영상과 4m 칼라영상을 활용하여 PCA 기법을 사용하여 영상융합을 수행하였다.

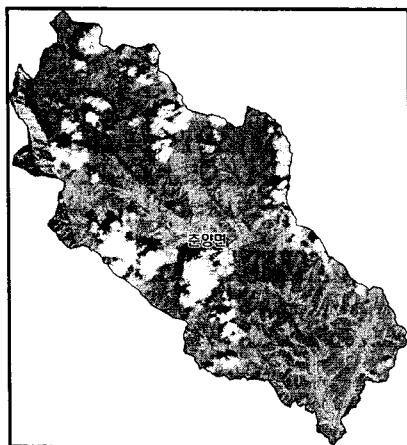
[그림 4] PCA 영상융합

일반적으로 영상융합 기법은 크게 영상의 색상 체계를 이용한 기법(Color Related Techniques)과 통계적/ 수치적 방법(Statistical/ Numerical Method)으로 분류할 수 있으며, 영상의 색상 체계를 이용한 기법으로는 IHS 변환이 있고, 통계적/ 수치적 방법으로는 PCA, Wavelet 변환 등이 대표적이다. 그림 4은 PCA⁹⁾ 영상융합 기법을 적용하여 1m 칼라 영상을 생성한 결과이다.

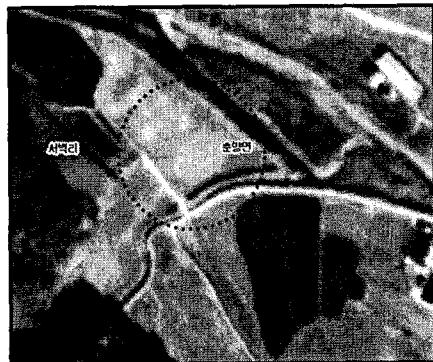
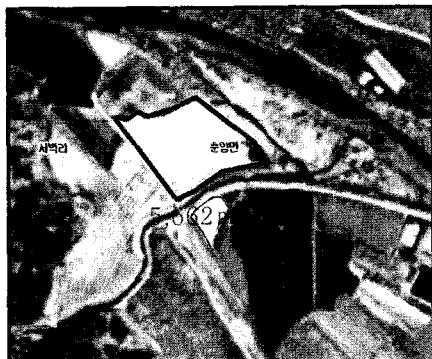
아래 그림 8은 춘양면 서벽리 일대의 농경지 피해지역으로 들어난 급류로 인해 농경지 매몰지역으로 토사의 종류가 따른 모래이기 때문에 피해지역의 경계까지도 충분히 식별이 가능하였다. 농경지의 경우 1m급 위성영상을 통해서 충분히 식별이 가능하였다. 다만 피해지역이 토사로 일부 분만 덮이거나 나무보다 낮게 덮인 경우에는 영상만을 통해서는 식별이 불가능하였으며, 토사가 모래인지 점토인지 차이 또한 식별에 영향을 미쳤다.

위성영상을 수치지형도나 항공영상 등에 종합하여 그림 8과 같이 피해지역의 농경지 피해규모를 판별하였으며, 폴리곤 형태로 피해정보를 표현하고 폴리곤 연산을 통해 피해 면적을 자동으로 추출하였다.

[그림 7] 농경지 피해 전

[그림 8] 농경지 피해 후

봉화군 춘양면 서벽리는 하천의 유량과 유속이 증가하면서 일부 제방 붕괴가 많이 발생하였으며, 새로운 물길이 트이면서 인접 농경지에 토사가 유입되어 피해가 발생하였다. 하천 제방 붕괴로 인한 농경지 피해가 광범위하여 위성영상에서 쉽게 판별이 가능하였고, 수치지형도를 통해 농어촌 도로나 마을 진입 도로 등 관련 공공시설의 피해정보도 함께 추출이 가능하였다.

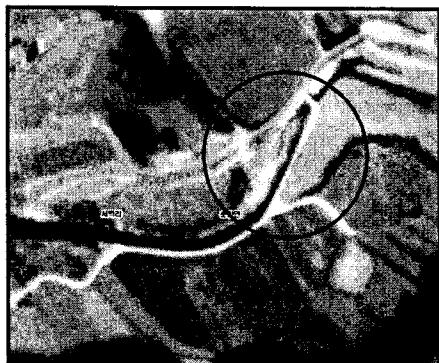
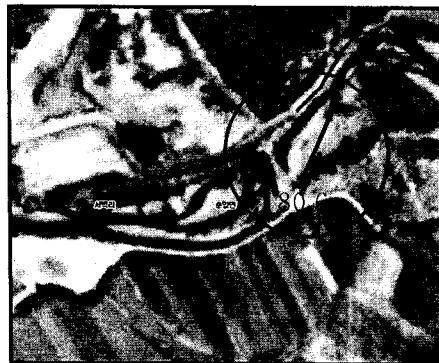
그림 9와 10은 춘양면 서벽리의 농어촌 도로의 피해 전 항공영상과 피해 후 위성 영상이다. 표지지역이 집중호우로 인한 도로 유실지역인데 피해 후 영상만으로는 쉽게 판별할 수 없으므로 피해 전 항공영상을 중첩하여 비교한 결과를 라인 형태의 레이어로 도로 피해에 대한 길이를 추출하였다.

[그림 9] 도로 피해 전

[그림 10] 도로 피해 후

본래 도로는 콘크리트 혹은 아스팔트 재질로 고유의 반사특성을 가지고 있으나, 피해지역의 경우 기타 암석 및 모래가 있거나 물에 젖은 도로의 경우 판별이 어렵다. 따라서 도로 주변에 존재하는 가드레일 등으로 도로의 형태가 분명히 나와 있으므로 도로의 폭이 일정치 않은 지역을

위주로 판별해야한다. 하지만 이 부분도 도로의 특정구간이 전부 유실 혹은 큰 구간이 파괴될 경우에 해당되며 일부 파손과 같은 피해는 위성영상을 통해 식별하기 어렵다. 항공사진의 경우 차선 식별도 가능하므로 2차선 이상의 도로의 경우는 도로 피해의 식별이 가능하나, 돌망태, 가로등, 가드레일 등의 도로시설물의 경우는 위성영상을 통해서는 전혀 판별할 수 없다. 해상도 30cm 이하의 항공사진일 경우 가로등 및 일부 시설물에 대해서는 판별이 가능할 것이다.
