고속전차선로 유리아자 현장 적합성 기초연구

Basic analysis of suitability for Toughened Glass Stem Insulator applied in the high speed catenary system

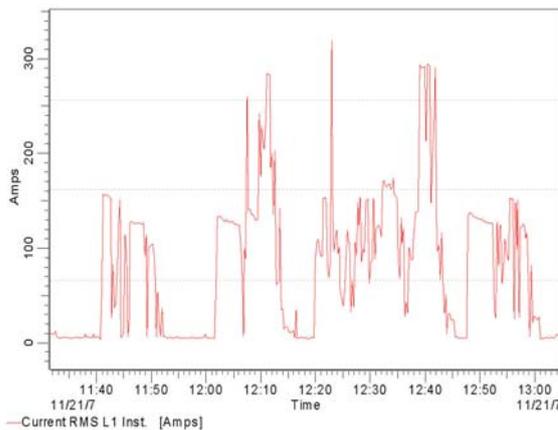
그림 2와 그림 3에는 각각 전류 변동 그래프의 측정결과와 특정 부하전류시의 fft 결과값을 표시하였다.

그림 2 전류변동 그래프 측정결과

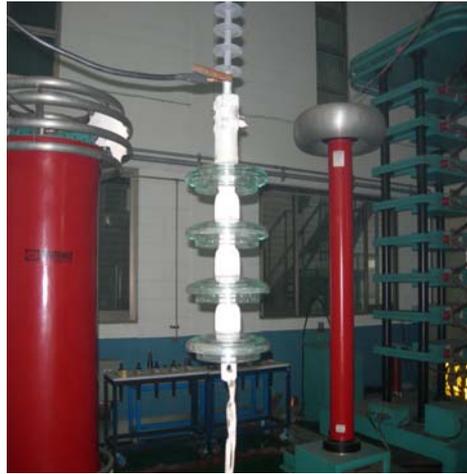
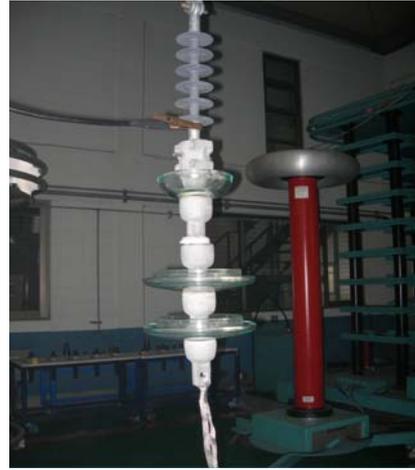
아울러 4개의 애자련 중 1개 파손상태에서 규격에 입각한 시험을 수행해 봄으로서 애자 절연내력을 비교해 보았다. 이는 향후 애자의 파손된 상태로 운영시 안전성을 평가하는데 유용한 결과를 제시할 것이다. 상용주과고전압시험, 50% 섬락시험, 주수 섬락시험등을 수행하였으며 측정결과 4개의 애자련이 모두 있을시 절연내력은 규정치 이상이였으며 1개의 련이 파손된 경우 기준값에 약간 미달하는 수치를 파악할 수 있었으나 계통의 운영전압이나 발생하는 이상전압의 크기와 비교할 때 안전운영에는 큰 지장이 없음을 알 수 있었다.

(a) 정상상태 유리아자

(b) 파손된 유리아자

그림 4. 고전압 시험 설비에 설치된 유리아자

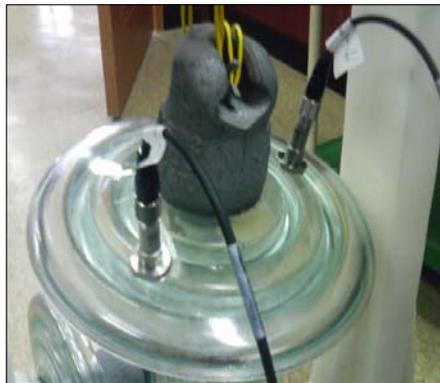
유리아자는 현재 국내에서 고속전차선로에서만 유일하게 사용되고 있다. 운영실적 데이터가 존재하지 않아 특성의 파악을 위해 기초자료를 수집하였다. 유리아자는 재질의 특성상 일정 고유진동수에서 작은 진동으로도 큰 기계적 성능의 변화가 충분히 관측될 수 있으며 이는 운행상의 장애로 연결될 수 있을 것으로 판단되어 고유진동 주파수를 계측해 보았다. 임팩트 해머를 이용하여 고유진동이 계측되었다. 그림 1에 고유진동수 계측방법을 표시하였으며 그림 2에는 고유진동 측정결과를 나타내었다.

그림 5 유리아자의 임팩트해머에 의한 고유진동주파수 계측

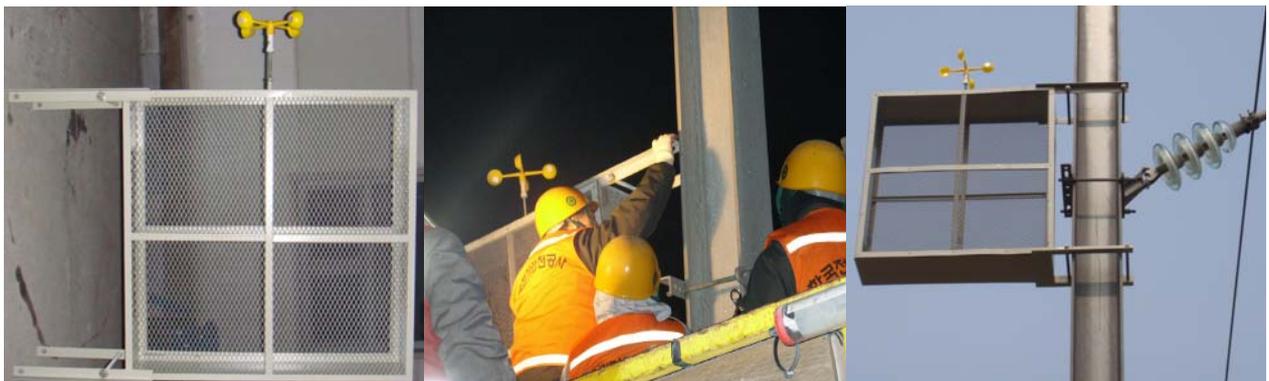
설치장소는 그간 운영이력을 바탕으로 비산 가능성이 가장 높은 개소를 선정하여 연속적으로 5개의 비산망을 설치하였으며 6개월 이상 장기간에 설치함으로써 객관성 향상에 노력하였다. 08년 2월 설치하여 운영 중에 있으며 지속적으로 검출가능성을 점검중이다. 비산망은 1m×1m의 크기로 2단으로 제작하여 1차망은 강도가 낮은 철망을 사용하고 2차는 강도를 강화하여 비산물이 검출망에 의해 검출될 수 있는 구조로 제작되었다. 주간 정기적인 육안점검과 월간 현장 정밀점검을 수행하여 검출망의 소손여부 상태변화 여부 등을 지속적으로 기록하고 있다.

그림 8 외부요인 검출을 위한 비산물 검출망 설치전경

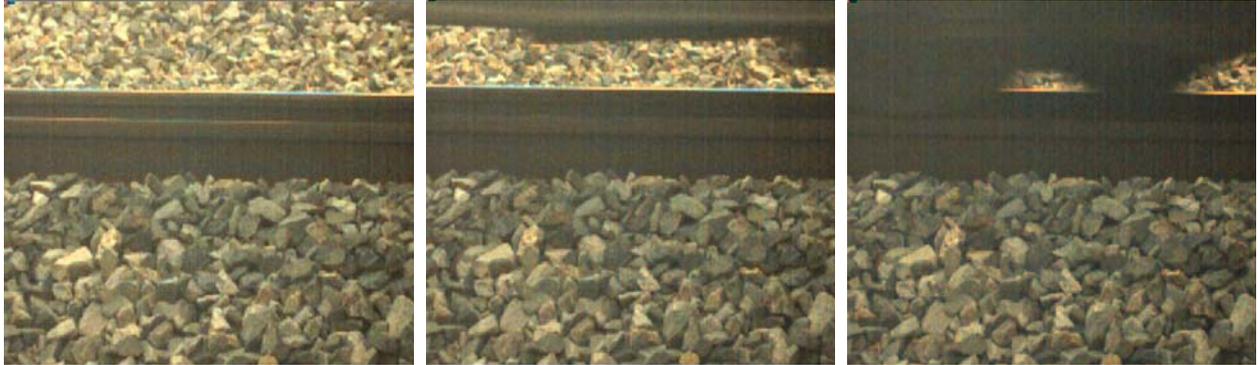
아울러 열차의 이동에 의한 노반의 변화를 살펴보기 위해 고속카메라를 이용하여 열차 이동중 자갈의 변화상태 역시 병행하여 측정하였다. 열차의 풍동에 의해 이동가능 여부의 파악에 중이다. 자갈이나 기타 비산물은 특정한 조건이 일치할시 에 비산될 확률이 높아 경우의 수를 다양하게 고려하여 관측을 수행중이다. 측정된 데이터를 절대치로 인식할 수는 없으나 레퍼런스가 되기에는 충분할 것으로 사료되며 누적데이터가 확보될수록 신뢰성은 향상될 것으로 판단한다.

그림 9 열차운행 중 고속카메라 측정현황
