홍콩지하철의 실내공기질 개선사례 연구

Case Study of Hong Kong Metro for Improving Indoor Air Quality

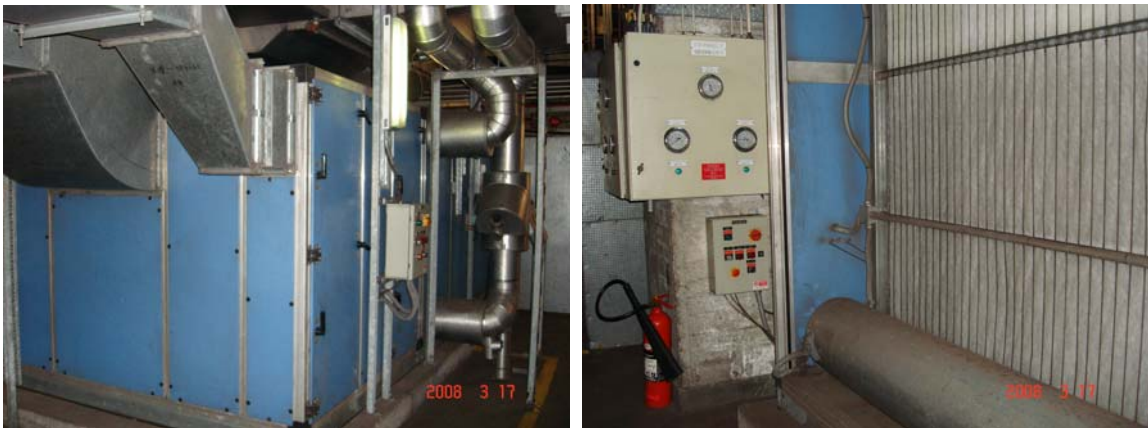
홍콩 MTR은 Kowloon Bay역(지상역사)에 위치해 있으며 미팅을 가진 후 지하 공조시설 방문을 위해 인근역인 Choi Hung역(지하역사)으로 이동하여 공조실을 조사하였다. Choi Hung역은 앞서 언급하였듯이 1979년 10월 개통된 가장 오래된 노선의 역사로 공조실의 각 공조장비는 개조보수가 이루어져 있는 상태였다. 공조실에 설치된 공기조화기(Air Handling Unit; AHU)은 이탈리아의 Saiver사(www.saiver.it) 제품으로 확인되었다. 방문기간에는 냉방장치는 가동되지 않았으며 환기만 이루어지고 있었다. 미세먼지 제거를 위한 핵심 장치로 공조기내에 롤필터를 설치운영하고 있었다. 롤필터는 AHU의 처리용량에 따라 크기가 다양하며, 대체로 길이 5m 높이 3m의 직사각형 면적에 바닥과 상부에 각각 롤러가 설치되어 있었다. 롤필터를 감는 주기는 필터를 통과하는 유량의 압력강하를 측정하여 자동으로 이루어지는 방식이지만, 실제로는 유지보수 인력이 매일 점검하여 수동으로 감아주는 방식으로 운영되고 있었다.

Fig. 4. Air handling unit and roll filter system at mechanical room of Choi Hung station

우리나라와 마찬가지로 도심지역의 인구밀도가 높고, 지하철 이용 승객수가 많은 홍콩의 지하철 공기질 관리 방안에 대해 구체적인 사례를 분석하였다. 공기조화기내 미세먼지 저감을 위해 롤필터 시스템이 적용되고 있었으며, 특히 승강장과 객실 내 부유세균과 바이러스 등 부유미생물에 대한 관심이 높았다. 승강장의 경우

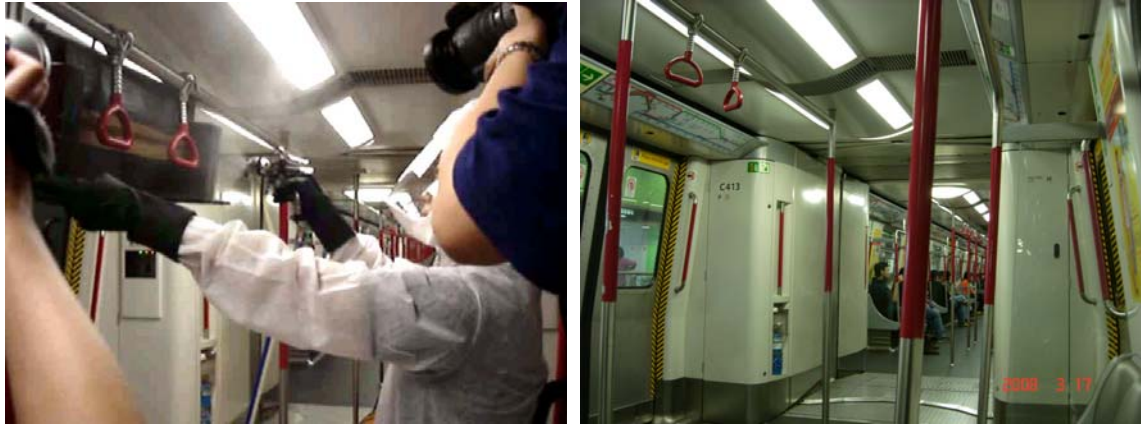
홍콩지하철의 공기질개선을 위한 노력은 고온다습한 기후로 인해 세균, 박테리아, 바이러스(SARS, 조류독감 등) 및 악취제거에 집중되고 있다. 또한, 지질 구조상 라돈가스의 유출이 많아 이를 지속적으로 모니터링 하고 있다. MTR의 환경팀에 근무하고 있는 Raymond K.C.Wong씨에 따르면, 세균 및 바이러스에 의한 감염예방을 위해 객실 손잡이의 광촉매 코팅과 승강장에 이온발생장치(ionizer)를 설치하여 운영하고 있다고 한다. 광촉매 코팅은 가장널리 사용되는 TiO_2 재질을 스프레이나 페인트 방식으로 표면에 도포하여 적절한 빛의 파장에서 가스상 오염물질을 분해하는 방식이다. 이온발생장치는 시범적으로 두개의 역사에서 운영되고 있는데 고전압을 사용하여 가스를 방전시킴으로써 활성화된 산소 등의 가

Fig. 5. Photo-catalytic coating by spray and treated knobs (colored by red)

음이온발생장치를 지하철 두 역사에서 시험운영하고 있었으며, 객실의 경우 손잡이에 광촉매 코팅을 하여 승객들의 접촉에 의한 미생물 전염을 저감시키는 방법을 적용하고 있었다. 지구온난화에 따라 우리나라의 평균 기온이 상승하고 예전에 발견되지 않았던 미생물이 새롭게 등장할 가능성이 높으며, 특히 전세계적으로 문제가 되고 있는 조류독감 등의 바이러스에서 우리의 지하철도 위협에 노출 될 가능성이 높아지고 있다. 이에, 향후 부유미생물에 대한 연구가 필요할 것으로 생각된다.

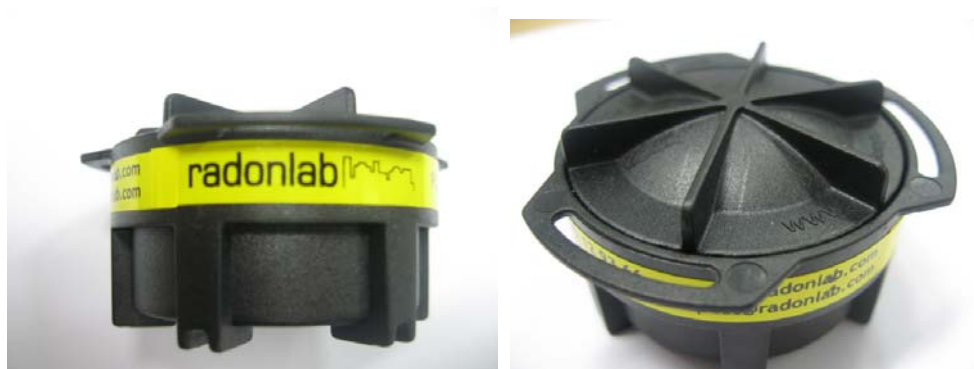
스가 휘발성유기화합물, 악취 등을 분해한다. 세균과 바이러스 등의 유해물질외에 홍콩지하철에서는 라돈에 대해 초점을 맞추고 관리하고 있었다. 라돈은 콘크리트 및 지하수 등을 통해 주로 발생하는 방사성 가스로, 라돈 샘플러는 역사에 설치하여 약 한달정도 연속 가스포집을 한뒤, 샘플에 포집된 라돈가스의 총량을 주기적으로 평가하고 있다.

Fig. 7. Radon sampler used in Hong Kong subway
