# 지하철 역사의 혼잡도 현황에 대한 고찰

## A Review on Passenger Crowdedness of Underground Stations

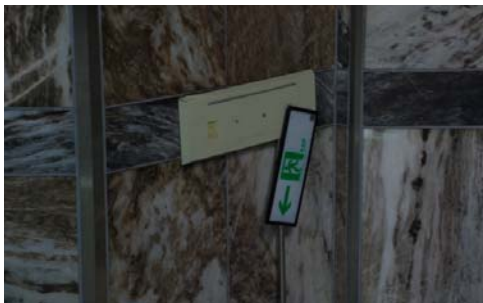
그림 1. 유도등의 관리 소홀

각 역사별 비상대응 매뉴얼이 구비되어 있으며 비상대응 훈련은 년 1~2회 실시되고 있었다. 또한 역사별 직원수에 맞는 비상대응 체계가 구축되어 있지만 혼잡시간 대 근무인원이 평균 5~6명으로 부족한 실정이었다. 안내방송의 청취도는 대부분 양호하였으나 혼잡 상황별 안내방송은 마련되어 있지 않은 경우도 있었다. 피난계단, 휴대용 비상조명등, 소방용품이 구비되어 있으나 피난로에 일부 지장물로 인해 피난의 어려움이 있으며 잘못된 안내 표지와 그림 1,2와 같이 유도등의 관리 소홀로 승객 이동 흐름에 방해가 되고 있는 경우가 발생하기도 하였다.

- 역무원 수의 부족을 보완하기 위해, 혼잡상황을 자동 감지할 수 있도록 CCTV를 포함한 종합안전시스템을 구축하여 비상 시 신속히 대처하여야 한다.
- 유도등은 항상 점등된 상태를 유지할 수 있도록 정기적인 점검 및 유지관리가 요구된다.
- 승객들이 안전선 밖으로 대기하는 경우가 발생하므로 스크린도어의 설치가 시급히 요구된다.

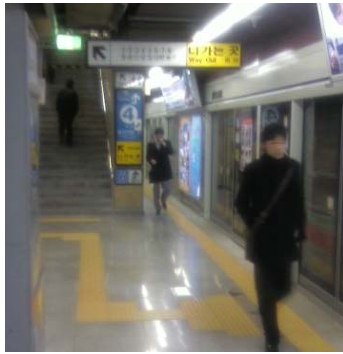
그림 3. 계단부와 승강장 연단의 협소한 폭

조사역사의 대부분이 승차보다는 하차 및 환승객이 다수를 이루고 있었다. 승·하차 및 대기공간 확보는 역 이용인원 및 규모에 따라 승·하차 및 대기공간 확보와 혼잡정도에 차이를 보이고 있으며 승·하차 동선이 분리되지 않거나 승·하차 및 대기공간이 확보되지 않은 곳에서 혼잡이 심각한 것으로 나타났다. 특히 계단부, E/V 설치장소의 경우 승강장 연단까지의 폭이 좁아 승·하차에 어려움이 있어 혼잡이 증대되고 있었다(그림 3). 또한 대기공간의 부족으로 안전선 밖에서 대기하거나 계단부 앞까지 점유하는 경우도 있어 안전사고가 우려되고 있었다. 승강장 내 안전요원을 배치하여 혼잡관리 및 탑승관리를 하고 있으나 평균 1~2명을 배치하여 승강장 전체 관리는 불가능한 실정이었다(그림 4).

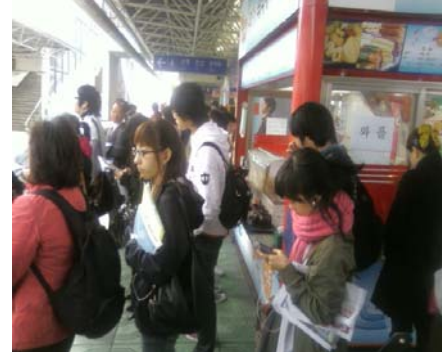
그림 5. 판매시설 설치의 승강장 점유

그림 5와 같이 승강장 내 편의시설 및 위탁판매시설로 인한 공간 점유로 동선 흐름이 방해되는 곳도 있었다.

- 이용이원에 비해 집개표구 대기공간이 협소한 경우 대기 시간이 길어지므로 집개표구를 추가 설치하거나 위치를 변경하여 대기공간의 확대가 필요할 것으로 판단된다.
- 혼잡시간대 집개표구 개폐방향을 일방향으로 하여 승객의 이동이 신속하고 빠르게 이루어질 수 있도록 한다.
- 혼잡이 심한 계단 또는 대합실 등의 바닥에 동선분리를 위한 표식작업으로 인위적인 동선 분리를 유도하도록 한다.
- 승강장, 개찰구, 환승통로 등의 상승정체구역의 편의시설 및 위탁판매시설 설치로 승· 하차 승객의 동선 충돌이 일어나므로 편의시설 및 위탁판매시설을 제거하거나 재배치가 필요하다.
