# 화산쇄설암 사면의 안정 특성

## The Characteristic of Safety on a Slope of Pyroclastic Rock

김병곤\* · 박성권\*\* · 최길현\*\*\* · 백승철\*\*\*\*

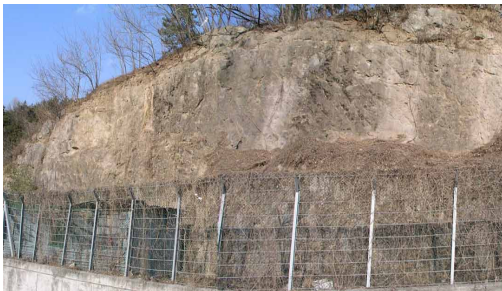
그림 1. A 현장 비탈면의 전경

A 현장에서 채취한 암석시료에 대한 일축압축강도 시험 결과 압축강도가 평균 340 kg/cm<sup>2</sup>으로서 연암~풍화암 수준이지만 비탈면은 연장 340m, 높이 45m의 규모를 가지고 있으며 발견된 불연속면은 모두 19개 정도이다. 따라서 비탈면 규모에 비해 불연속면의 발달정도가 매우 적었다. 지표지질조사에 의한 RMR 값은 '50점'으로서 암반분류상 '보통'인 것으로 나타났다. 그러나 50점 중 33점이 불연속면의 간격이 넓게 존재한 것에 기인하며 불연속면의 간격에 대한 사항을 제외하고, 암석의 강도나 불연속면의 상태, 표면의 풍화정도 등만을 고려할 경우 '불량' 또는 '매우 불량'인 상태를 나타낸다. 비탈면의 경사는 70~80°이지만, 국부적인 암괴의 붕락을 제외하고는 전체적으로는 안정한 상태를 나타내었다.

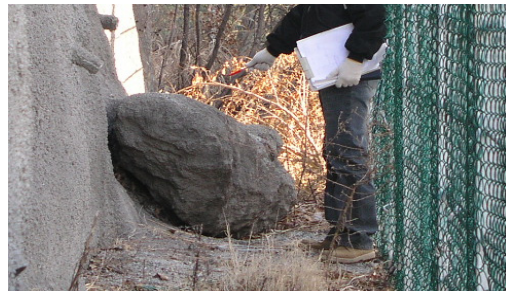
그림 2. 붕락된 암괴

A 현장의 경우 국부적으로 붕락된 곳을 쉽게 찾아 볼 수 있으나, 그 규모가 비교적 작고 그림 2와 같이 대부분 거대한 자갈 형상으로 덩어리지면서 붕락되었다. 이러한 모습은 교결물질의 풍화에 의하여 자갈만 떨어져 나가는 형태인 타포니(taffoni)와 같은 형상으로서 연속성을 가진 불연속면을 따라 붕락되지 않고 풍화가 진행되어 국부적으로 연약해진 면을 따라 덩어리지면서 붕락된 것으로 추정된다.

일반적인 불연속면은 암석생성당시의 연약대를 따른 풍화작용 또는 구조활동에 의해 생성되어 대부분 직선적인 형상을 하고 있고 연속성을 지니고 있으나, 화산쇄설암으로 이루어진 A 현장의 암석은 불연속면이 대부분 독립적으로 존재하고 있으며 직선의 형태를 띠지 않으면서 연속성이 없으며 발달정도는 불규칙적이다. A 현장의 불연속면은 구조활동에 의한 것이라기보다는 절개에 따른 노출로 인하여 상대적으로 연약한 곳을 따라 풍화가 급진전되면서 발생한 불연속면으로 추정된다.
