취수펌프에서의 캐비테이션 분석에 관한 연구

A Study on the Analysis of Cavitation in Intake Pump

Intake pump for waterworks is badly damaged by a small amount of cavitation because of variable water quality and severe operation conditions. In general, the required NPSH for reduced cavitation can be provided by inlet condition, supply air, change pump and inducer. But once the pump has been built and installed there is little that can be done to reduce cavitation damage. In this study, we analysed the cavitation of paldang intake pump and intended to avoid the same phenomena.

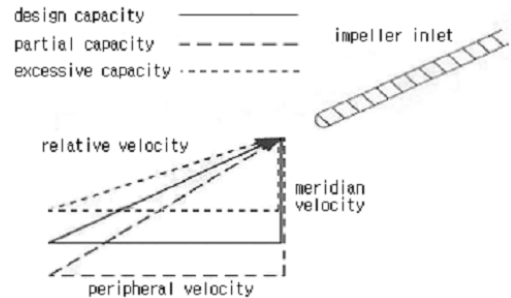
Fig. 1 Inlet angle by flow rate[4].

날개각에 대하여 유입각이 시계방향이면 +, 반시계방향이면 -로 가정할 때, Fig. 1에서와 같이 설계유량보다 많은 유량이 흐르는 $\alpha < 0^\circ$ 에서는 날개 압력면에, 설계유량보다 적은 유량이 흐르는 $\alpha > 0^\circ$ 에서는 날개 부압면에 캐비테이션이 발생할 수 있다.

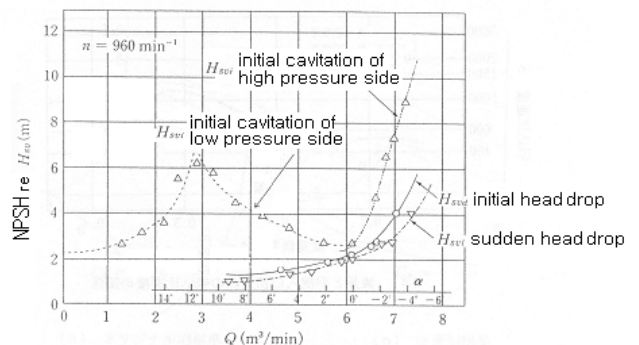
또한 임펠러의 날개각이 작으면 특정유량에서 필요흡입수두를 특이하게 증가시키는데[2], Fig. 2의 $\alpha=12^\circ$ 이상에서는 회전차입구측에서 역류가 발생하고, 캐비테이션이 발생하기 시작할 때 필요흡입수두도 증가하고 있음을 보여주고 있다[4]. 일반적으로 취·송수펌프를 설계할 때는 목표연도를 정해놓고, 목표연도에 만족하도록 전양정을 결정하기 때문에 목표연도 유량이하로 물을 송수할 때는 전양정이 정격양정보다 작아서 토출밸브를 교축하지 않으면 과잉유량 영역에서 운전되기 때문에 “Fig. 3”에서의 압력면에서 캐비테이션이 발생하여 “Fig. 4”와 같은 손상이 발생하는 것이 일반적이다.

Fig. 2 NPSHre of cavitation conditions[4]

고양정 운전으로 토출유량이 적어지면 역류에 의한 캐비테이션이 발생하면서 케이싱의 선회방지장치(baffle)에 손상을 가하는 것으로 분석된다. 손상된 팔당2취수장의 저양정 펌프 임펠러를 Fig. 7에 나타내었다. 이와 같이 손상이 심각한 것은 유입각과 날개각의 차가 +12°로 Fig. 2에서 비교할 때, 정격유량의 50%에

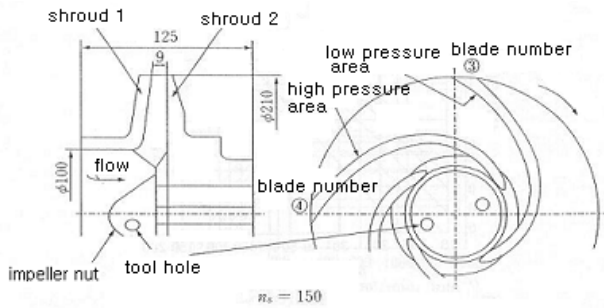
Fig. 3 Shape of impeller[4]

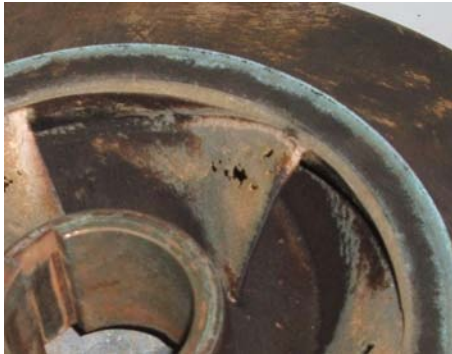
Fig. 4 Impeller damaged by cavitation at excessive capacity

일반적으로 취수펌프에서는 전력원단위 저하운전을 실시하므로 과잉유량영역에서 운영되어 Fig. 4와 같이 압력면에서 손상이 발생하나 팔당2취수장의 펌프에서는 Fig. 7과 같이 부압면 및 Fig. 6과 같이 케이싱의 선회방지장치(baffle)에서도 발생하고 있어 특이현상으로 취급할 만하다. 일반적으로 펌프에서 캐비테이션이 발생하면 효율이 급저하되기 때문에 발주 시방서에 캐비테이션에 대하여 제한을 두지 않아도 펌프효율검사에서 불합격되므로 문제가 발생하지 않았으나 팔당2취수장 펌프는 제작설치 초기에도 캐비테이션이 발생함에도 불구하고 효율이 정상적인 펌프보다 더 우수하여 감독자가 문제점을 조기에 인식하여 하자처리 또는 재제작 등의 조치를 취하기 어려운 실정이었다.

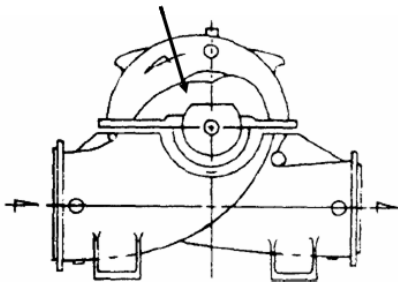
Fig. 5 Example of pitting of the baffle in the suction nozzle

양흡입 볼류트 펌프 케이싱의 흡입 볼류트 끝에는 과도한 선회류 발생을 억제하기 위하여 Fig. 5의 내부에 Fig. 6과 같이 선회방지(baffle)장치가 설치되어 있다. 유체가 임펠러로 유입되기 전에 과도한 선회류가 발생하면 캐비테이션이 발생하여 선회방지장치에 손상을 가하고, 다시 임펠러날개의 부압면에 충돌하여 날개에 손상을 가할 수 있다[2].

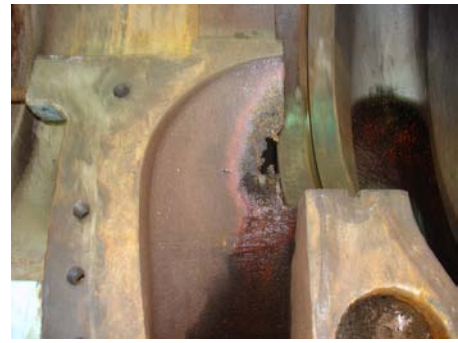
팔당2취수장의 펌프는 1989년부터 양정 : 80.5/81m, 유량 : 193m³/min/216m³/min으로 운영하다 취수량의 감소와 운전방법 변경으로 운전양정이 감소하여 2000년에 에너지절감사업(ESCO)으로 기존의 고양정펌프(80.5/81m)를 모터 및 케이싱은 기존 것을 그대로 사용하고, 임펠러만 교체하여 유량은 동일하나 전양정이 73m인 펌프로 재탄생하였다. 변경 후 캐비테이션이 발생함에도 불구하고 특이하게 효율 92%의 우수한 성능을 발휘하였다. 그 후 캐비테이션이 심해지면서 캐비테이션 특유의 소음진동, 급격한 효율저하 및 침식이 진행되어 Fig. 6 및 Fig. 7과 같이 손상이 발생하여 임펠러의 육성용접을 겸한 펌프의 분해점검보수를 2회/년 씩 실시해서 사용해도 임펠러의 일부가 떨어져나가

Fig. 6 Casing damaged by cavitation

팔당2취수장에 설치된 펌프 흡입볼류트 케이싱의 볼류트 끝에는 Fig. 6과 같이 과도한 선회류 발생을 억제하기 위하여 선회방지(baffle)장치가 설치되어 있다. Fig. 8에 나타난 기존의 고양정 펌프 임펠러와 선회방지장치 사이의 간격은 25mm였으나 Fig. 9에 나타난 저양정 펌프 임펠러는 기존의 펌프 케이싱을 그대로 사용하면서 임펠러만 신규 제작하여 임펠러와 선회방지장치의 간격이 75mm로 커졌다. 이 커진 간격 때문에 흡입 볼류트를 통하여 유입된 물의 선회류가 급격히 증가하여 캐비테이션으로 성장하고 선회방지장치에 손상을 가한 후 다시 임펠러의 부압면을 타격함으로써 손상이 발생하고 있는 것으로 분석된다.

문제의 임펠러를 그대로 사용하면서 문제를 해결하려면 케이싱의 구조를 변경하는 방법이 있는데, 케이싱은 구상후연구철을

주물로 제작하여 변경이 불가능하므로 추가로 구조를 변경하는 것은 어렵고, 펌프를 교체하던가, 임펠러를 케이싱에 맞는 제품으로 재설계하여 제작하는 것이 타당할 것으로 판단된다. 팔당2 취수장 펌프는 이미 내용년수 15년이 지났고 효율도 제작당시보다 10%정도 감소되어 신규로 제작설치하는 것이 타당할 것으로 판단되었다. 취수펌프의 경우에 설치, 운영하는 전체 비용 중에 평균적으로 95%가 운전 전력요금이고 펌프가 차지하는 설비비는 4%에 불과하므로 투자비 회수가간을 감안하여 조속히 교체를 하는 것이 전력요금 절감에 유리하다.

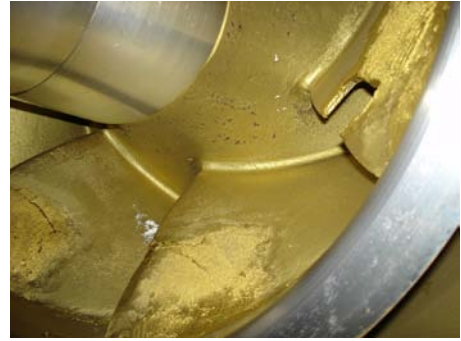
Fig. 7 Impeller damaged by cavitation

는 등 Fig. 7과 같은 사항이 빈번하고 있는 실정이다. 현재 효율은 80%정도까지 하락하였고, 정격유량 216m³/min 정격양정 73m 펌프가 전양정 70m에서 운전해도 유량이 202m³/min밖에 출되지 못하고 있다.

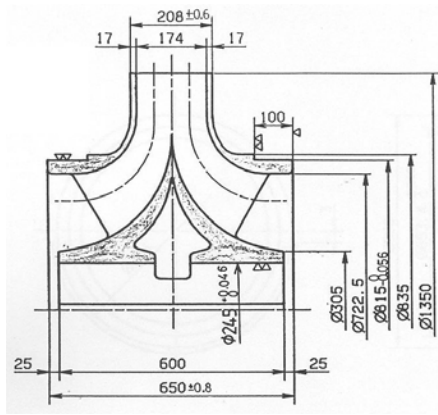
Fig. 8 Impeller of high head pump

에너지절감사업을 통하여 저양정 펌프로 재탄생한 펌프와 기존 고양정 펌프의 차이점을 Table 1과 같이 정리하였다. 차이점으로는 출구각이 약 25°로 기존의 약 30°와 차이가 있고, 유입각이 기존의 임펠러 날개각 약 23°와 같게 케이싱이 제작되었다면 저양정 펌프의 임펠러는 유입각 약 23°와 날개각 약 11°의 차인 약 12° 만큼 작게 제작되었다고 볼 수 있다. Fig. 8, Fig. 9에 고양정 펌프와 저양정 펌프의 임펠러를 나타내고 있다. 선회방지장치와 임펠러와의 사이가 크게 발생하고 있음을 알 수 있다.

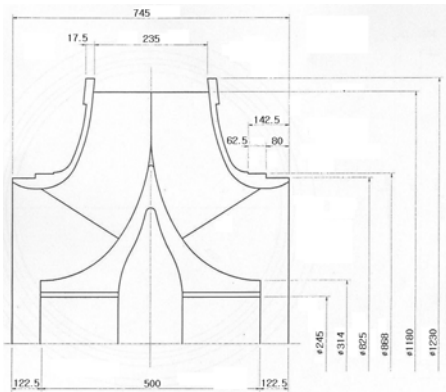
Fig. 9 Impeller of low head pump

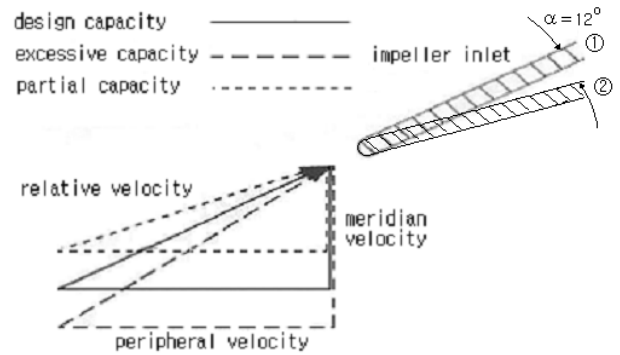
펌프에서 가장 효율이 좋은 정격점에서는 유입각과 임펠러 날개각이 일치하는 $\alpha = 0^\circ$ 로 제작하여 물이 충돌없이 유입되어 손실이 최소가 되도록 설계한다. 이 상태가 Fig. 10에서 임펠러 날개 ①번인 기존의 펌프상태이다. 에너지절감사업을 하면서 기존의 펌프에서 케이싱은 그대로 사용하고 임펠러만 교체하여 전양정 81m 펌프를 73m로 변경하였다. 이 과정에서 시설용량을 변경할 수 없어 토출유량을 기존 펌프 유량으로 결정함으로써 임펠러의 유입각도가 변경되어 임펠러 날개 ②와 같이 제작된 것이다. 따라서 변경된 펌프에서는 정격운전시에도 부분유량 영역에서 운전되도록 설계가 되었다.

따라서 정격유량 유입각으로 유입된 물은 날개각이 큰 날개 ②에 도착하고 선단에서 유속이 증가하면서 캐비테이션이 발생한 후 후단에서 파괴되면서 임펠러의 부압면에 손상을 가한다.

Fig. 10 Inlet angle by modified impeller[4]
