# 콘크리트 포장 접속부에서의 포장하부강성 측정사례 분석

## Analysis of Foundation Stiffness under Widened Concrete Pavement Section

임유진\*      양성철\*\*  
 Lim, Yujin    Yang, Seong Chul

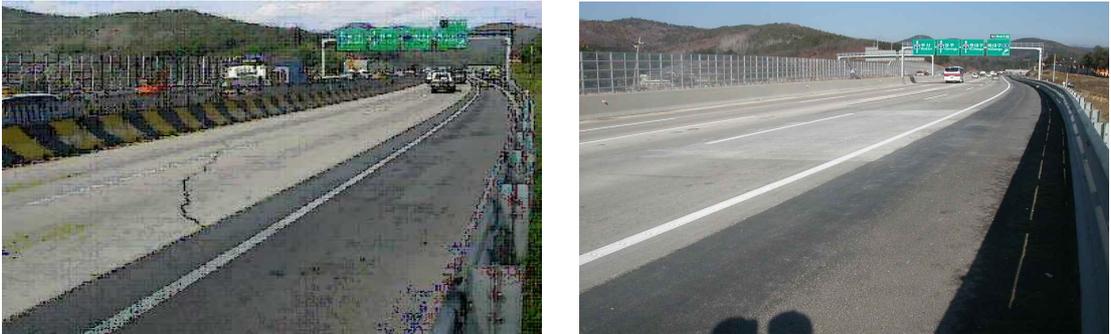
<그림 3> 균열발생으로 인한 전단면 보수의 예

도로성토부의 붕괴는 상층포장의 균열 및 단차, 벌어진 발생의 또 다른 원인이 되며 <그림 3>은 이와 같은 균열발생에 따른 콘크리트 포장의 전단면 보수 예를 도시한 것이다.

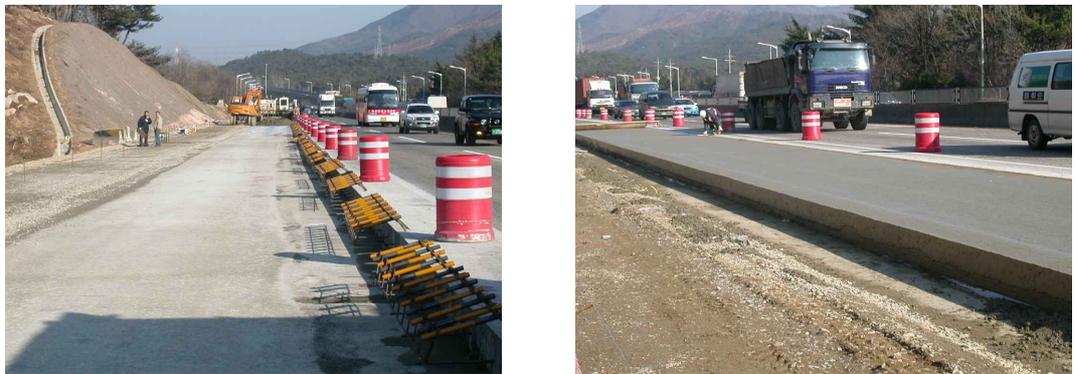
<그림 4> 시험대상 구간 확장부 포장전후의 비교

<그림 4>는 시험 대상인 부산-연양 현장의 확장부 포장전과 콘크리트 포장시공에 따른 최종 마무리처리 직후의 모습을 비교한 것으로서 공내재하시험 및 평판재하시험은 포장시공전 보조기층의 마무리 물러다짐 직후에 실시하였다.

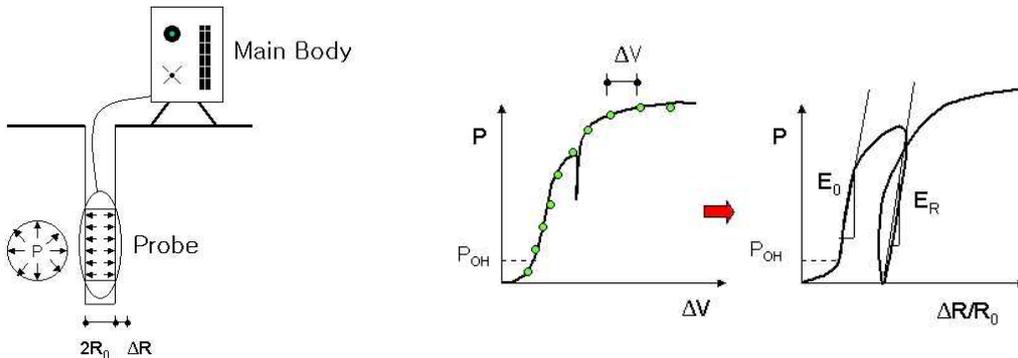
<그림 5> 공내재하시험기의 작동원리 개략도

공내재하시험은 원주형의 프로브(probe)를 시험대상 지반내의 천공경 안에 거치하고 이를 횡방향으로 가압시키는 장치로서 시험시 가한 횡방향 압력(p)과 프로브의 부피팽창( $\Delta V$ )을 측정하여 이들의 관계로부터 현장지반의 횡방향 가압력(p)-횡방향 변형률( $\Delta R/R_0$ ) 관계를 설정할 수 있다. 횡방향 변형률( $\Delta R/R_0$ )은 공경의 팽창변형을 초기반경( $R_0$ )에 대한 공경의 증가( $\Delta R$ )비로 표시한 것으로서 반경방향의 변형율( $\epsilon_{\theta}$ )이 되며 <그림 5>는 전형적인 PMT시험 결과를 도시한 것으로서 부피팽창( $\Delta V$ )으로부터 횡방향 변형율로 변환하는 과정과 측정된 원데이터로부터 얻을 수 있는 탄성계수( $E_0$ ,  $E_R$ )를 설명한다.

위의 그림에서 지반의 탄성계수는 아래와 같이 정의된다.

$$E_{elastic} = 2(1 + \nu) V \frac{p}{\Delta V} \tag{2}$$

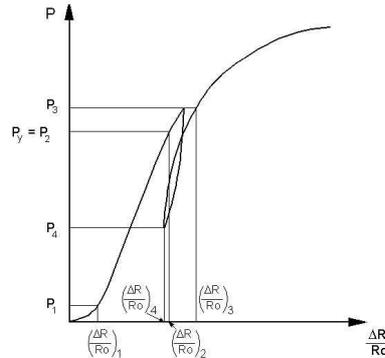
〈그림 6〉 PMT 시험결과를 이용한 탄성계수의 정의 방법

식 (3)은 시험그래프의 제하-재재하 부분을 이용한 탄성계수(ER) 계산식이다.<그림 6>

$$E_o = (1 + \nu)(p_3 - p_4) \frac{\left[1 + \left(\frac{\Delta R}{R_o}\right)_3\right]^2 + \left[1 + \left(\frac{\Delta R}{R_o}\right)_4\right]^2}{\left[1 + \left(\frac{\Delta R}{R_o}\right)_3\right]^2 - \left[1 + \left(\frac{\Delta R}{R_o}\right)_4\right]^2} \quad (3)$$

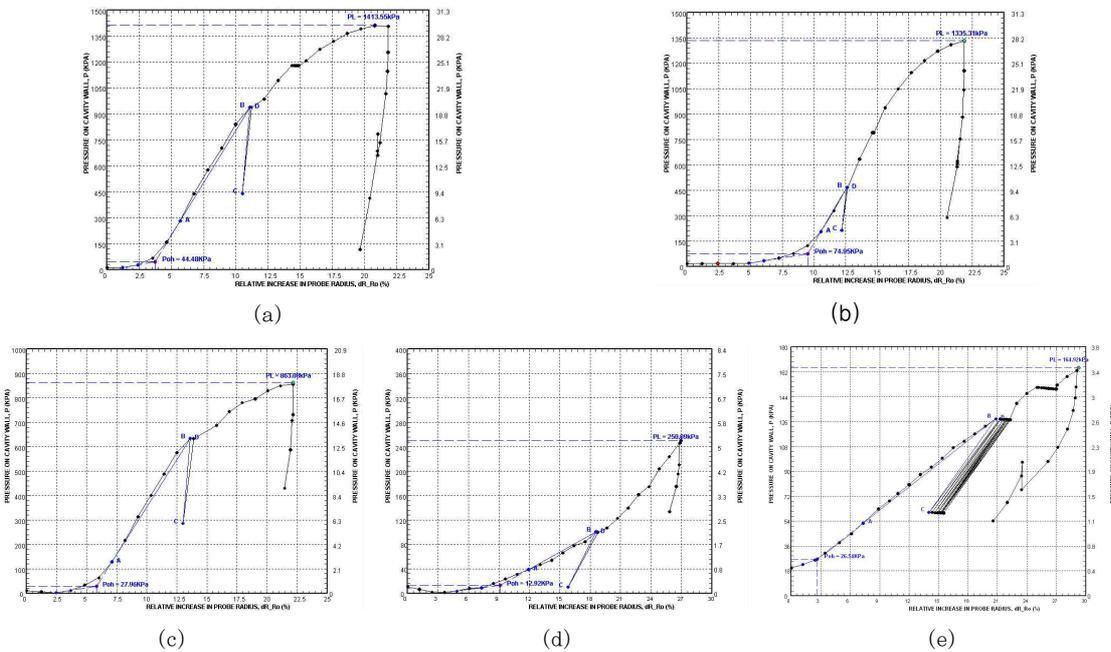
〈그림 8〉은 시험대상 구간의 대표 공내재하시험 결과중 일부를 도시한 것이다. 기존부에서는 공벽의 느슨함으로 인하여 상대적으로 변형이 크게 발생하였으며 탄성계수가 작은 경향을 확인할 수 있었다.

〈그림 8〉 공내재하시험 결과의 예 : (a) 신설확장부 (시험연번 2: 2+830 지점), (b)기존포장부 (시험연번 2-1: 2+830 지점), (c)신설확장부 (시험연번 5: 2+460 지점), (d)기존부 (시험연번 5-1: 2+460 지점), (e)기존부 (시험연번 5-2: 2+460 지점)

공내재하시험(PMT)의 경우 초기탄성계수( $E_0$ )와 제하-재재하부 탄성계수(ER)를 비교하였다. 초기탄성계수( $E_0$ )의 경우 #1, #4, #5 구간에서 신설확장부에 비해 기존구간이 상대적으로 작은 값을 보였다. 이는 평판재하시험의 결과와 일치하는 것이다. 특히 #4 및 #5 구간은 기존포장부가 신설확장부에 비해 크게 작은 초기 탄성계수값을 보였으며 매우 큰 방사방향 변형을 보였다. 이는 콘크리트 본 포장구간에서도 확인되었다. 평판재하시험과 공내재하시험 결과를 요약하면 다음과 같이 정리할 수 있으며 이는 특정 현장에 국한된 내용이므로 보편적으로 적용할 수 없음에 유의할 필요가 있다.
