사이리스터 고장에 대한 원인 분석

Thyristor Fault Analysis

본 논문은 HVDC 시스템 밸브의 사이리스터 소자와 스너버 회로의 소손에 대한 원인분석 내용을 다루고 있다. 사이리스터는 다른 반도체 소자와 다르게 오랜 기간 안정성이 규명된 소자로서 대용량 전력설비에 사용되고 있으며, 반도체 기술의 발달에 따라 점차적으로 용량이 커진 소자가 개발되고 있다. 이러한 사이리스터가 대용량 HVDC시스템에 조립되어 운전되고 있는 경우에 사이리스터의 고장원인을 심층적으로 분석하여 고장원인을 분석한 것이 본 논문의 핵심이다.

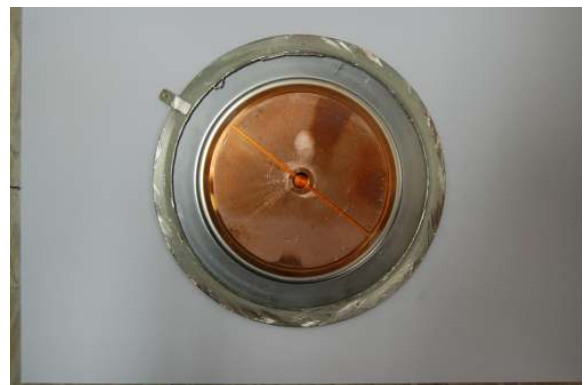
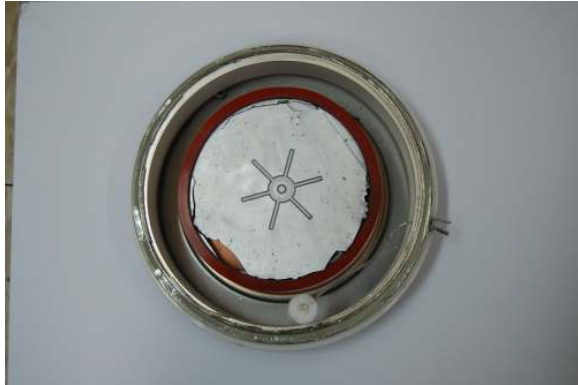
그림 7 소손된 사이리스터 밸브의 분해

그림 7는 소손된 사이리스터를 분해한 그림을 보여주고 있다. 그림 7에서 과전류에 의한 사이리스터의 소손은 사이리스터의 중앙에 커다란 구멍이나 녹은 흔적이 발견되고 있으며, 과전압에 의한 소손은 그림과 같이 사이리스터내부의 색깔이 국부적으로 변색된 흔적이 발견되고 있다. 또한 열화에 의한 사이리스터의 소손은 사이리스터 내부의 색깔이 전체적으로 균일한 색깔을 가지고 있으며 과전류에 의한 흔적 그리고 국부적인 제작 불량현상을 보여 주고 있다.

따라서, 그림 7에서 추론할 수 있는 것은 HVDC 밸브의 사이리스터 소손의 원인은 과전압에 의한 소손이며, 스너버 회로의 소손과 함께 이루어졌다는데 주목할 필요가 있다.

Fig. 7 Disassemble of the faulted Thyristor Valve

1. 고장의 원인은 사이리스터에 점호신호를 인가하는 광섬유 신호소자의 불량인 원인이며,
2. 도통이 되지 않는 사이리스터에 과전압이 인가되어 스너버에 스트레스가 인가되었으며,
3. 과도한 전압은 BOD동작을 유발하고 정류실패를 유발한다.
4. 정류실패는 모든 사이리스터 밸브의 스너버와 사이리스터에 스트레스를 인가하고,
5. 스너버가 소손된 회로에서는 최종적으로 사이리스터가 소손되는 것으로 분석되었다.
