케이블 삼상단락 실증시험을 통한 전자기력 영향 검토

홍동석*, 김해준*, 박성민*, 장우석*, 박흥석**, 장태인**, 강지원**
 대한전선(주)*, 한전전력연구원**

The Study of Electromagnetic Force by Three Phase Short-Circuit Test of Cable

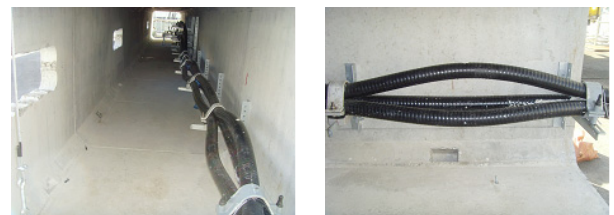
<그림 3> 삼각배열구간 시험결과 사진

<그림 3>에 삼각배열구간의 시험결과 사진을 나타내었다.

케이블 변형이 가장 많이 발생한 구간의 변위량은 A-B사이가 197[mm]로 가장 큰 변형이 발생하였으며 B-C는 75[mm], C-A는 127[mm]의 변형이 발생하였다. 한편 삼각배열 구간에 고속카메라를 설치하였고 <그림 4>에 시간별 고속카메라 영상을 나타내었다.

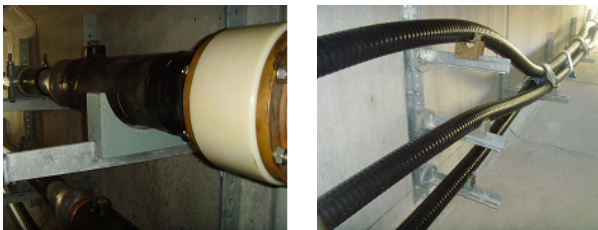
(a) 접속함 구간 (b) 오프셋 구간
 <그림 5> 케이블 삼상단락 시의 포설구간별 전자력 궤적

<그림 5>에 접속함 및 오프셋 구간의 시험결과 사진을 나타내었다.

<그림 5>에서 알 수 있듯이 접속함 및 오프셋 구간은 A상 부분 접속함 및 케이블이 위쪽 방향으로의 이격현상이 발생되었는데 이는 전자력이 수직방향으로 발생하여 생긴 현상으로 사료된다.

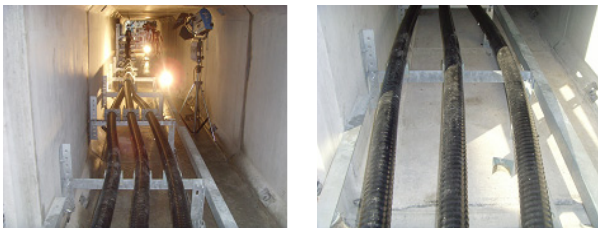
(a) 시험 전 (b) 시험 중
 <그림 6> 수평배열 구간 시험결과 사진

<그림 6>과 <표 1>에 수평배열의 시험 전/후 결과 사진 및 이동슬라이더의 시험 전/후 이동량 측정결과를 나타내었다.

<그림 6>에서 알 수 있듯이 단상 이동슬라이더 부분에 많은 변형이 발생하였으며, B상 단상 슬라이더가 기존 위치에서 탈락되어 있는 모습을 확인할 수 있다.

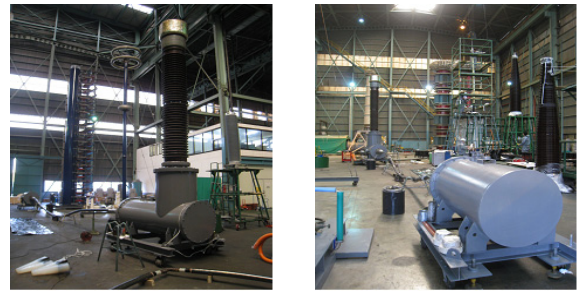
(a) 뇌 충격 내전압 시험선로 (b) 상용주파내전압 시험선로
 <그림 8> 전기적 특성평가 시험선로

본 절에서는 케이블 삼상단락 실증시험 후 시험에 적용되었던 케이블 시료의 전기적 안전성을 확인하고자 한국전력 구매시방서에 따라 뇌 충격 내전압 시험과 상용주파 장시간 내전압 시험을 실시하였으며 <그림 8>에 시험선로 사진을 나타내었다.

뇌 충격 내전압 시험은 도체와 알루미늄 시스 간에 900kV 뇌 충격 전압을 3회 인가하여 견디는지 여부를 조사하고, 상용주파 장시간 내전압 시험은 도체와 알루미늄 시스 간에 300kV의 교류전압을 6시간 인가하여 견디는지 여부를 조사한다. 시험결과 모든 시료에 대하여 B/D 발생 없이 양호하였다. 한편 EBG 단말 및 접속함의 해체 조사 결과 단말 부분에서는 벨마우스의 이동 등 의심할 만한 현상이 발견되지 않았으며, 절연접속함도 절연지의 겹과 씌힌 부분 및 도체 슬리브의 회전현상도 발견되지 않았다.
