절취사면 용출수의 효율적인 배제에 대한 사례연구

A Study Of Case On Prescription Of Spring Out Water In Cut Slope

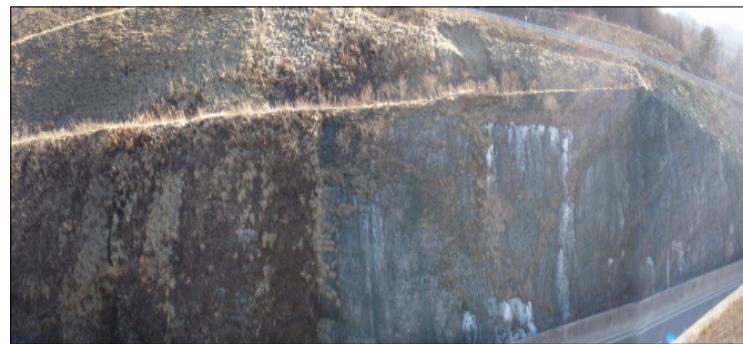
그림 1. 연구대상 사면의 전경

연구대상 절취사면은 연장 약 328m, 최대 높이 약 52m, 절취사면 경사 55° , 상부자연사면 경사 6° 이다. 절토사면은 화강암으로 구성된 혼합사면이며, 풍화도는 보통풍화~심한풍화(보통풍화 우세) 양상을 보인다. 동절기에 지하수 용출수 결빙으로 빙벽이 형성되며, 용출수의 도로유입으로 도로의 결빙현상이 발생하여 도로이용에 어려움이 있다.

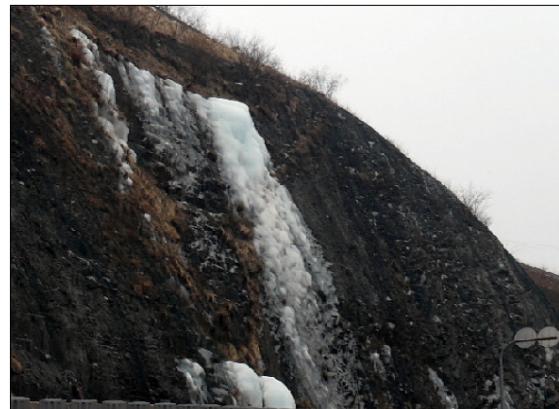
그림 3. 빙벽형성 구간 측면부

계곡부에는 상부로부터 유입된 유실물이 산마루축구 및 산마루축구에 연결되는 1소단 배수로 내부에 적치되어 있다. 이로 인해 유입수가 축구 및 소단배수로에 저류되어 있으며, 사면 외부로 원활한 배수가 이루어지지 못하고 사면내로 침투되는 것으로 판단된다. 거대빙벽 형성지역은 다량의 지하수가 유출되고 있고, 일부는 도로에 유입되어 빙판을 이루어 교통안전에 위협이 되고 있다. 본 절토사면의 안정화 대책으로는 수평배수공 설치후 유도관을 연결하여 축구 배면으로 배수되도록 하고, 유도관의 동파방지를 위해 파이프 보온재로 피복후 기온하강을 차단하기 위해 단열재를 사용한 옹벽 설치가 제시되었다.

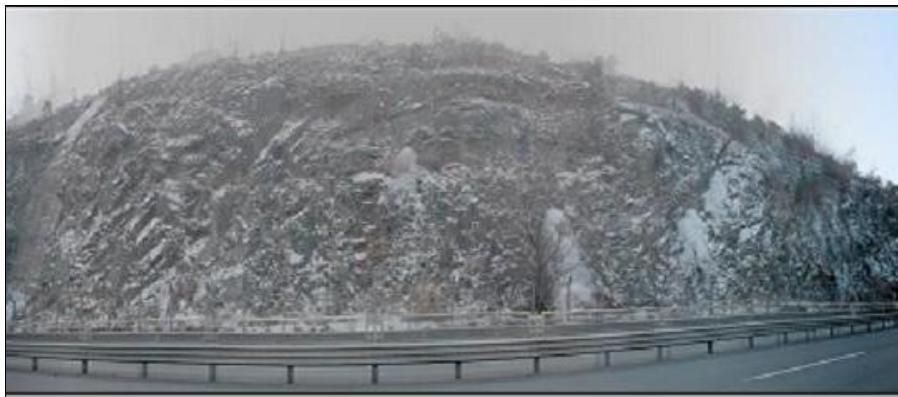
그림 8. 연구대상사면의 전경

연구대상 절취사면은 연장 약 560m, 최대 높이 약 32m, 절취사면 경사 70° , 상부자연사면 경사 10° 내외이다. 절토사면은 편마암으로 구성된 암반사면이며, 풍화도는 보통풍화~심한풍화(보통풍화 우세) 양상을 보인다. 동절기에 지하수 용출수 결빙으로 빙벽이 형성되며, 용출수의 도로유입으로 도로의 결빙현상이 발생하여 도로이용에 어려움이 있다.

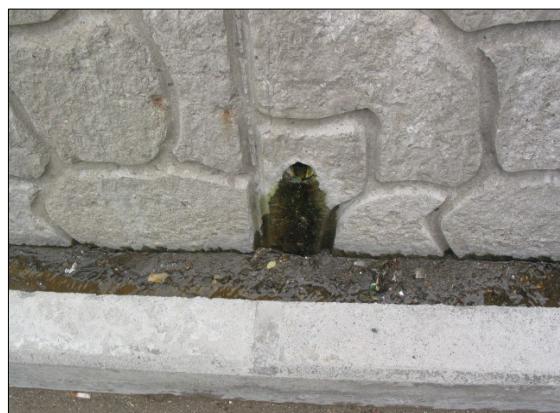
그림 10. L형측구 하단부 배수상태

사면내에 결빙과 용출수를 육안으로 확인할 수 있었으며, 이는 지하수와 사면내부로의 침투수에 의한 것으로 판단된다. 거대빙벽 형성지역은 다량의 지하수가 유출되고 있고, 일부는 도로에 유입되어 빙판을 이루어 교통안전에 위협이 되고 있다. 이에 대한 대책공법으로는 수평배수공 및 기설치된 L형축구의 높이를 증고하고 종배수로와 연계하여 배수로로 확보하는 방안이 제시되었다.
