## 도심지 대심도 암반 굴착현장에서의 Face Mapping 적용사례 A Case Study on the Field Monitoring of the Deep Rock Excavation Site in Urban Area

**Keywords** : Face Mapping, 도심지 대심도 굴착현황, 암반굴착면

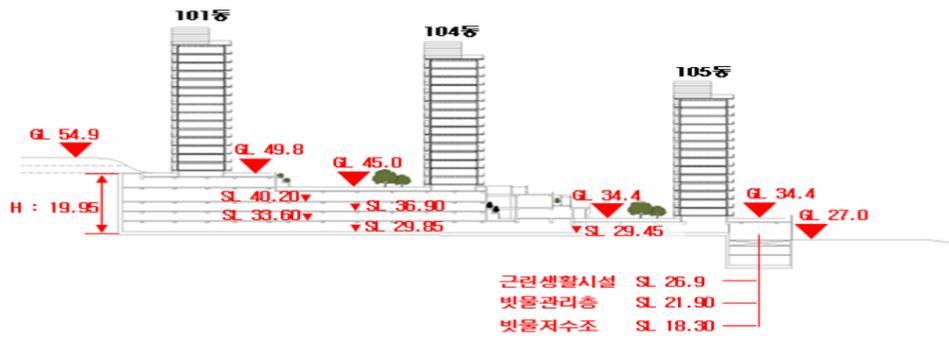
그림 2. 단면도

- 굴착공법 : H-PILE + 토류관으로 구성된 토류구조물을, EARTH ANCHOR 지지하면서 굴착함
- 위 치 : 서울시 마포구 공덕동
- 대지면적 : 약 42,713.30 m<sup>2</sup>
- 굴착깊이 : 2.0 ~ 20.0 m
- 사용자재 :
  - 엄지말뚝 : H-300×200×9×14 (C.T.C 1.800)
  - CENTER PILE : H-300×200×9×14
  - 띠 장 : H-300×300×10×15, 2H-300×200×9×14
  - EARTH ANCHOR : 12.7×4EA (C.T.C 1.800) (제거용, 일반용)
  - 토류관 : 생송재 1.750×80×150 (T=80MM)

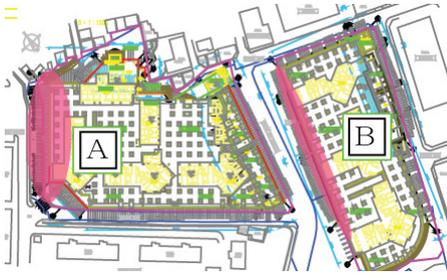
표 2. 개요표

| 구 분 | 내 용 | |
|---|--|---|
| 굴착면 현황 | • 불안정 굴착면 : 검토단면 2단면 | |
| 과 업 개 요 | • 본 굴착면의 지지공법으로는 앵커공법이 적용된 구간으로 설계당시 가정된 예상 파괴선 보다 불안정한 지질구조가 존재 | |

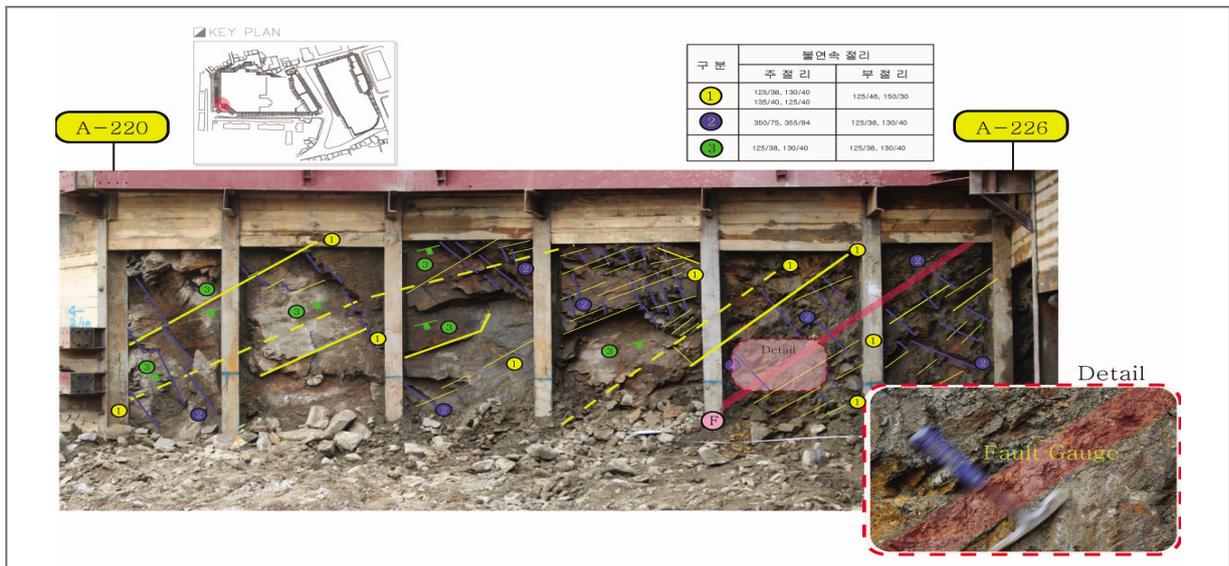
그림 5. 굴착면현황

#### ☒ 절리면 Mapping

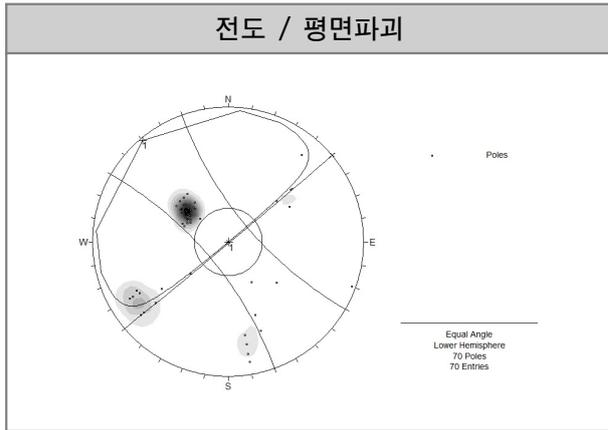
그림 9. 전도/평면파괴

☑ 평사투영해석(A-3구간 : 226~267)

| <b>평사투영법<br/>해석 결과</b> | <ul style="list-style-type: none"> <li>• 평면파괴 가능성 매우 큼, 전도파괴 가능성 있음.</li> <li>• 일부 절리군 조합에 의한 췌기파괴 가능성 미소함.</li> </ul> |

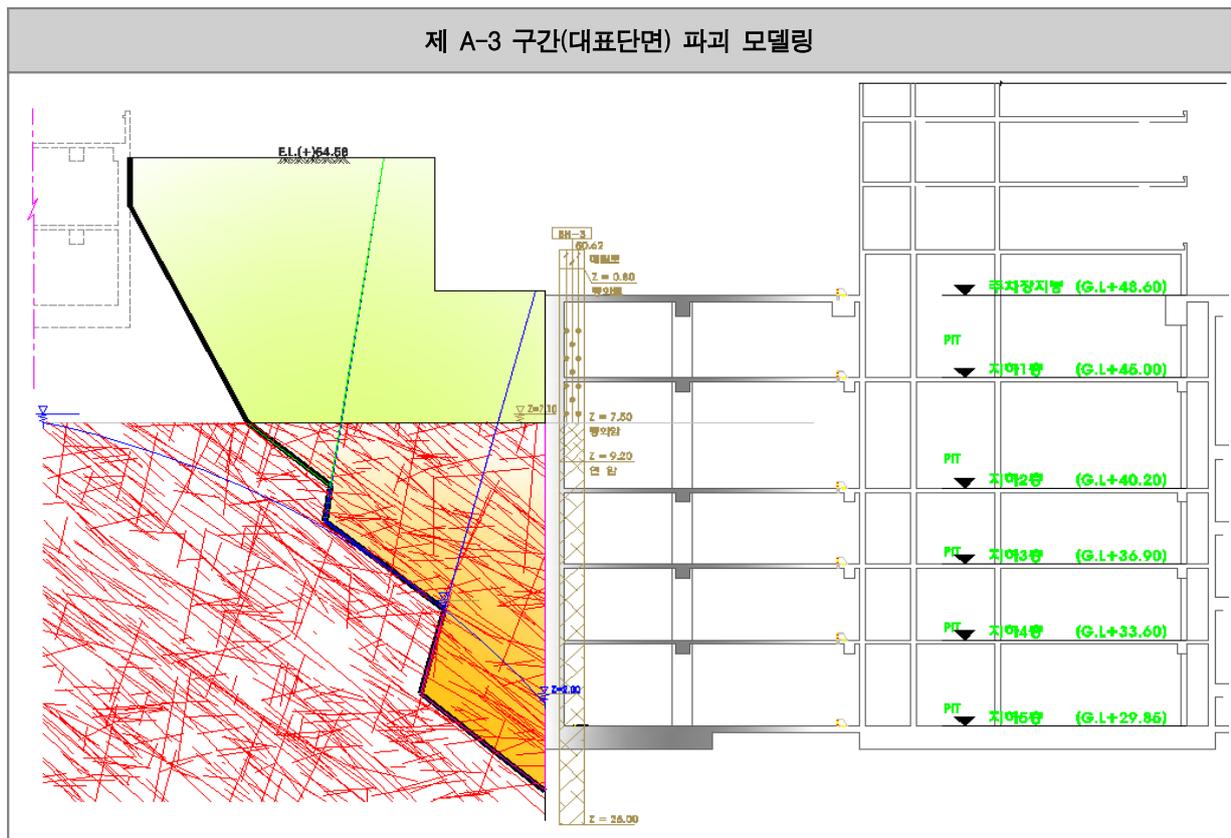
그림 11. 제 A-3구간(대표단면) 파괴 모델링

5.1.3 파괴모델링 결과

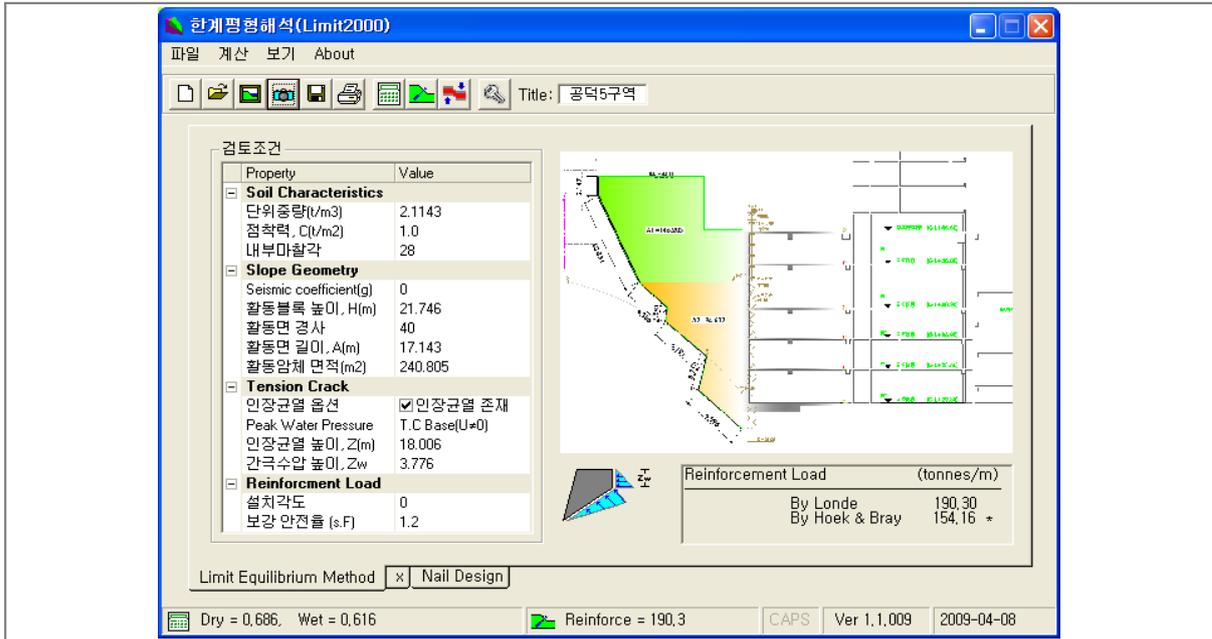
그림 12. 제 A-3 구간 (A-250) 한계평형 해석결과

- 검토 안전율은 건기시 : 0.686( $<1.5:N.G$ ), 우기시 : 0.616( $<1.2:N.G$ ) 으로 기준안전율을 만족하지 못하므로 A-3구간 안정해석 결과는 불안정한 것으로 검토됨.
- 평사투영법 해석결과 대부분이 층리에 의한 평면파괴가 대표파괴모델이므로 본 검토에서는 쉐기파괴 검토는 반영되지 않으며, 규칙성을 보이는 평면암괴 블록에 대한 적절한 보강대책이 필요할 것으로 판단됨.

- 이에 따라, Partial TopDown공법으로 변경하여 안정하게 굴착을 완료한 사례이다.
- 도심지 대심도 암반구간에서의 굴착시공시, 현장굴착과 동시에 설계에서 상존하는 지반구성상태의 불확실성을 해소하기 위해 Face Mapping을 반드시 병행 실시하여 안정시공이 이루어지도록 해야겠다는 것을 알 수 있었다.
