# 절단 정반 슬래그 제거 장비 개발 Development of Deposited-slag Cleaning machine on the Steel-support

\*#J. G. Kim(laststone@onestx.com)<sup>1</sup>, D. H. Lee<sup>2</sup>, H. K. Kim<sup>3</sup>  
<sup>1,2,3</sup>STX 조선해양주식회사 조선해양연구소 생산기술연구팀

Key words : Deposited-slag, Steel-support, Cleaning machine

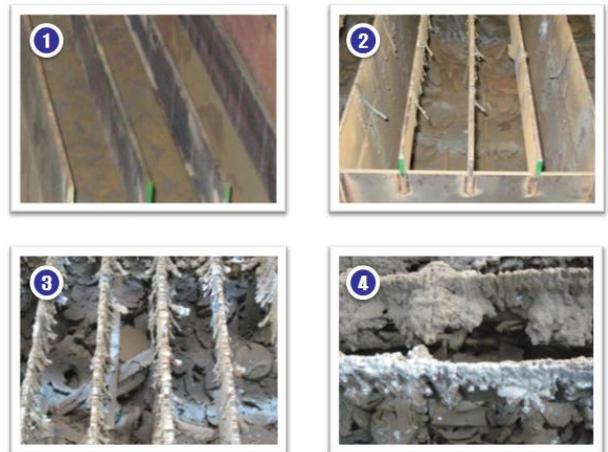
Fig. 1 The process of deposited-slag on steel-support

Fig. 1 은 절단 정반의 슬래그 용착 현상을 모니터링한 결과이다.

① 정반이 교체 설치될 당시의 사진으로 아무런 전처리도 하지 않는 상태이며 수평 레벨도 정확한 상태이다.

② 정반이 교체되고 약 2 ~ 3 주일이 경과한 시점으로, 절단 토치가 지나가서 흠이 패인 평철에 가느다랗고 긴 형태로 윗부분만 붙어있고 아래로 갈수록 이격되어 들려있는 형태이다. 이때 손으로 때면 쉽게 떨어진다.

③ 절단 작업이 진행됨에 따라 평철의 손상도 심해지고 정반에 슬래그가 용착하는 양도 늘어나 가느다랗던 형태가 점점 굵어지게 된다.

④ 슬래그는 정반에 기하급수적으로 용착된다. 슬래그의 자중에 의해 스스로 떨어지지 않으며 손으로 뜯어내기가 힘든 상태가 된다. 슬래그는 곳에 따라 평철의 상면부 보다 높이 올라와 수평 레벨이 일정하지 않다. 이때부터 절단 작업의 정도가 급격히 떨어지게 된다.

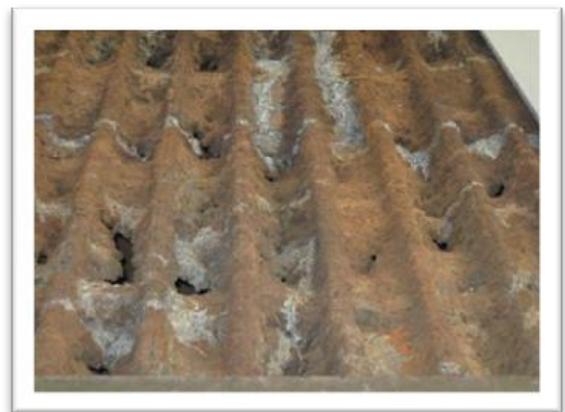
Fig. 2 The Moment of steel-support exchange

Fig. 2 는 교체 직전의 정반을 보여주고 있다. 정반을 구성하는 평철이 슬래그로 연결되어 있으며 온통 슬래그로 뒤덮혀있다. 절단작업의 횟수에 따라 다르겠지만 약 6 ~ 12 개월이면 정반은 Fig. 2와 같은 상태가 되었다.

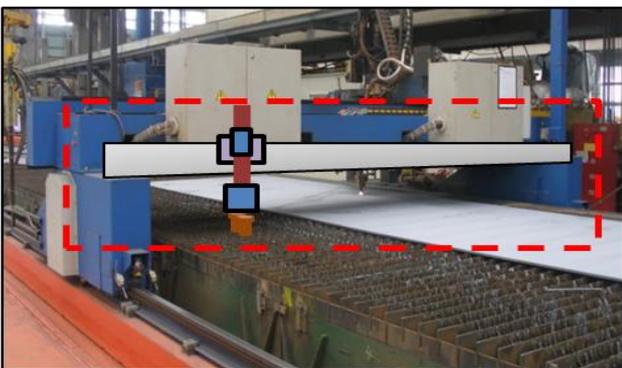
Fig. 3 Description of Slag cleaning machine

슬래그의 정반 용착이 발생한 지 근시간 내에는 쉽게 제거가 가능하지만 정반을 구성하고 있는 평철의 개수가 많아 인력으로 슬래그를 제거하기에는 작업이 힘들고 어려우며 각종 안전사고의 위험이 존재하여 Fig. 3, 4 와 같이 자동화 장비를 구상하였다.

절단 정반 슬래그 제거 장비는 기존에 설치되어 있는 대형 플라즈마 절단장비에 탑재되는 형태로 절단 토치가 있는 반대 방향에 설치하여 장비의 유휴공간을 최소화하였다.

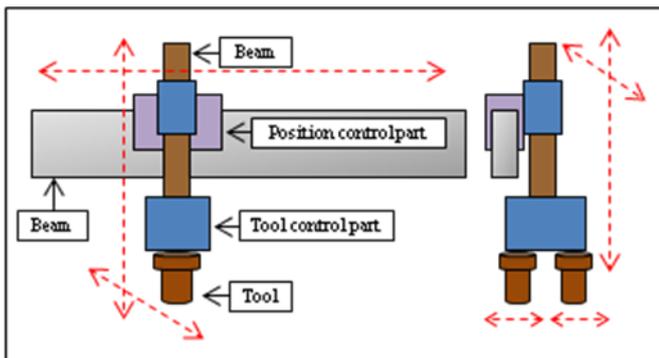
Fig. 4 Mechanism of Slag cleaning machine

Fig. 4 와 같이 슬래그 제거 장비는 구조용 빔, 장비의 주행을 담당 및 통제하는 부분, 슬래그를 실제적으로 제거하는 툴 부분로 나누어지며, 주행 2 축과 툴 구동 1 축으로 구성된다. 슬래그 제거장비의 정반 길이방향 이동은 기존의 절단장비 모터를 이용하게 되며, 툴 부분의 상하좌우 이동만 새로 구성된 주행 축을 이용하였다. 슬래그를 직접적으로 제거하는 부분인 툴은 스틸 브러시를 사용하였다.

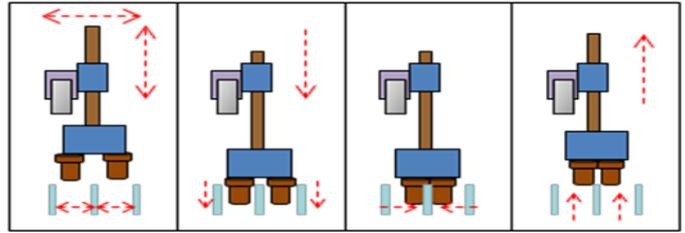
Fig. 5 A moving with positioning at steel-support plate

슬래그 제거 장비는 슬래그 제거 영역이 정해지면 Fig. 5 와 같이 센서를 통하여 정반의 평철을 인식하여 툴이 정착한 후 가압하여 주행하면서 툴의 회전으로 슬래그를 제거하게 된다. 이 때 정반이 격자형태로 구성되어 있음에 따라 Fig. 6 과 같이 격자부분을 인식하고 격자의 높이만큼 툴 부분이 위로 상승하여 격자를 넘은 다음 다시 아래로 하강하여 주행하면서 슬래그를 제거하는 알고리즘을 프로그래밍하여 적용하였다.
