마이크로 할로겐램프의 고선량 감마선 조사 High Dose-Rate Gamma-ray Irradiation of Micro Halogen Lamp

*조재완¹, 최영수, #신중철²

¹ 한국원자력연구원 원자력융합기술부, ²한전 원전연료(주)

Key words : Micro Halogen Lamp, High Dose-Rate Gamma Irradiation, Color Center, Darkening Effect

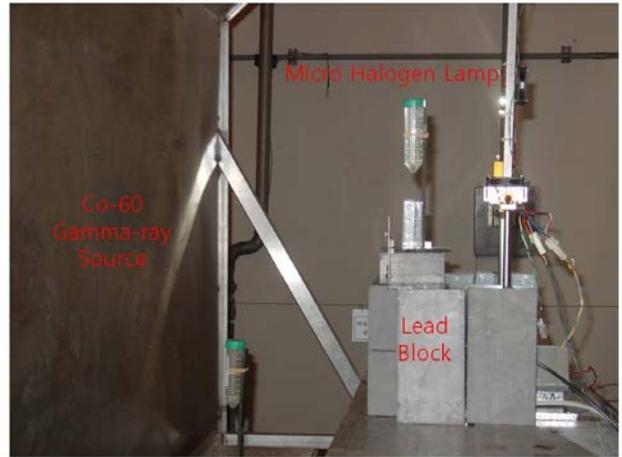
Fig. 1. Experimental setup for high dose-rate gamma irradiation of micro halogen lamp.

고선량 감마선 조사 실험에 사용한 마이크로 할로겐 램프는 HLG-SE6-580 모델로 직경이 6.2mm 이며 12W 의 밝기를 갖는다. 실험 구성도를 그림 1에 나타낸다. 실험은 두가지 방법으로 수행되었다. 2시간 조사실험은 온라인으로 수행하였다. 전원을 공급한 상태에서 마이크로 할로겐램프의 고선량 감마선 조사에 따른 생존성을 평가하였다. 온라인 평가에 필요한 마이크로 할로겐 램프의 전원장치(12V/10A) 는 4kGy/h 정도의 고선량을 감마선

조사에 파손될 수 있기 때문에 의해 15cm 두께의 납으로 차폐를 하였다.

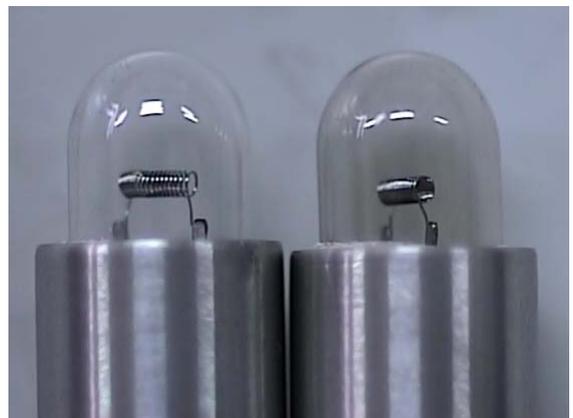
Fig. 2. Lamp bulb degradation by color center after high dose rate gamma irradiation.

(left: before, right: after 8kGy irradiation)

고선량 감마선 조사에 따른 마이크로 할로겐 램프의 특성평가는 2가지 방법으로 하였다. 온라인 특성평가에서는 4kGy/h 선량율로 2시간 조사후에 마이크로 할로겐램프의 동작여부를 확인하였다. 누적 조사선량(TID - total irradiation dose) 으로 8kGy 조사후에는 전구의 밝기 변화는 없었다. 흑화현상(darkening-effect) 에 의한 수명단축요인을 평가하기 위하여 램프 전구의 칼라센터 생성여부를 관측하였다. 이를 그림 2에 나타낸다.

그림 2에서 왼쪽 램프는 감마선 조사전의 모습이고 오른쪽 램프는 4kGy/h 선량율로 2시간 조사한 후의 모습이다. Quartz 로 제조되는 전구에 갈색의 착색(color center) 이 형성되었음을 알 수 있다. 그림 3은 4kGy/h 선량율로 72시간 조사한 후의 모습이다. 그림 2와 비교하여 착색현상은 크게 진행되지 않았다.

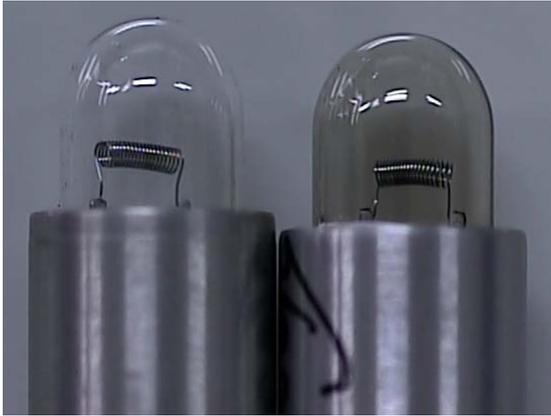
Fig. 3. Lamp bulb degradation after high dose rate gamma irradiation. (left: before, right: after 288kGy)

72 시간 조사(TID 288kGy) 후 램프전구의 착색효과는 2시간 조사(TID 8kGy)에 비해 큰 차이가 없으나 전선 피복재가 바스라져서 램프 발광시에 전선의 단락에 의한 과전류로 전원장치를 포함한 주변기에 손상을 줄 수 있음을 확인하였다. 이를 그림 4에 나타낸다. 그림 4에서 상단그림은 288kGy 조사후에 전선 피복재가 손상되어 벗겨진 모습을 나타내고 하단 그림은 8kGy 조사후의 전선 피복재 모습을 보이고 있다. 따라서 핵연료 집합체의 VT 검사장치 설계제작시에 고선량 피폭에 의한 전선 피복재의 취약성을 보완할 수 있는 정교한 계장 설비가 요구된다.

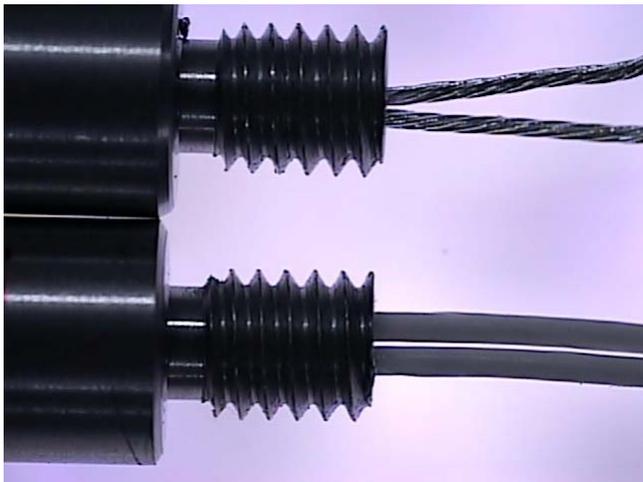
Fig. 4. Cable sheath degradation after high dose rate gamma irradiation. (top: after 288kGy, bottom: after 8kGy)

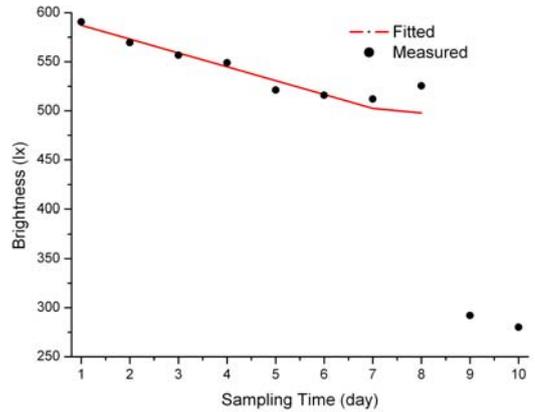
Fig. 5. Halogen lamp brightness as time.

그림 5는 감마선 조사된 램프(TID 8kGy) 와 감마선 조사되지 않은 램프 2개를 병렬로 연결하여 조도를 11일 동안 연속적으로 측정한 결과를 나타내고 있다. DC 전원에 의한 연속 동작시 11일 경과 후에 2개의 할로겐 램프가 모두 흑화현상으로 수명을

2 개의 램프중에서 감마선 조사되지 않은 램프가 9일경에 흑화현상으로 수명이 종료되었으며 감마선 조사된 램프는 10일경에 램프의 수명이 다하였다. 하나의 예제로 단순 비교는 어렵지만 TID 8kGy/h 고선량 피폭에서는 램프의 특성이 열화되지 않음을 알 수 있다. 그림 6은 흑화현상에 의해 필라멘트가 증발하여 램프의 수명이 종료된 예를 보이고 있다.

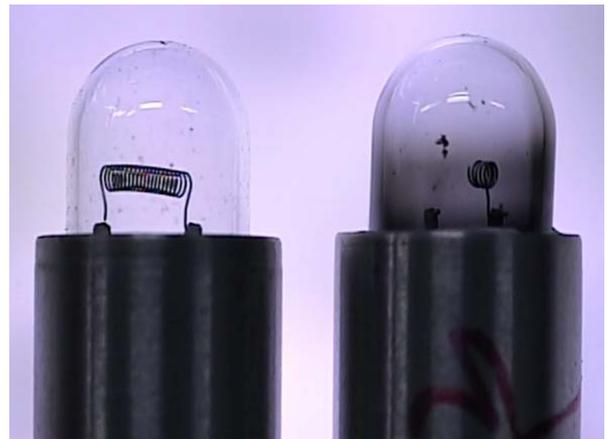
Fig. 6. Halogen lamp degradation by darkening effect (left: not irradiated, right: 8kGy irradiated)
