연안역 안전시설 실태 조사를 통한 성능저하 원인분석 연구

윤상호*, 이규세*

*선문대학교 토목공학과

Field investigation Analysis for the Performance Degradation of Coastal safety Infrastructures

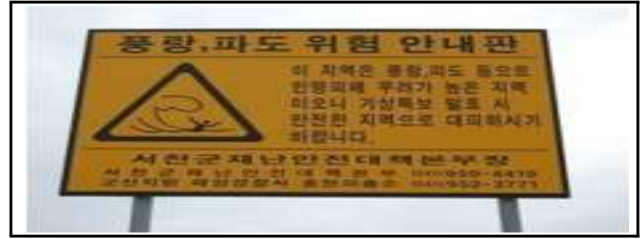
[그림 2] 마량포 위험인지 시설

항만시설물의 원활한 이용을 도모하고 안전을 확보하기 위해 필요에 따라 표지, 안내판을 설치할 수 있다. 표지, 안내판을 항만시설물 이용자에게 불쾌감을 주는 일이 없도록 하여야 하며, 표시 내용은 남녀노소 누구나 쉽게 이해할 수 있는 글자체와 크기를 사용하여야 한다. 또한, 야간에 쉽게 확인 가능하도록 형광물질을 사용할 수 있다. 아래 사진은 위험인지 시설 중의 한 종류인 위험 안내판이 설치되어 있는 마량포 방파제 사진이다.[그림 2]

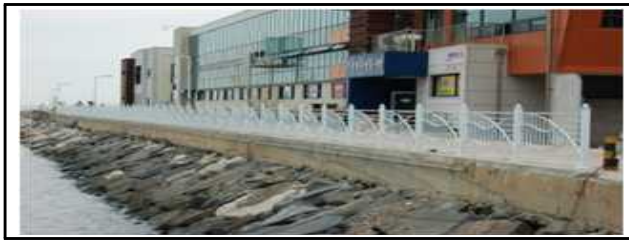
[그림 1] 무창포 추락방지 시설

항만시설물 이용자에게 안전상 가장 문제가 되는 것이 바다로의 추락이며 이것을 방지하기 위해 추락방지 시설을 설치한다. 또한, 항만시설물 및 주위배경과 조화되는 높이, 형상, 색상을 갖도록 배치하는 것이 바람직하다. 위 사진은 피해방지 시설의 한 종류인 추락방지 시설이 설치된 무창포 해수욕장 사진이다.[그림 1]

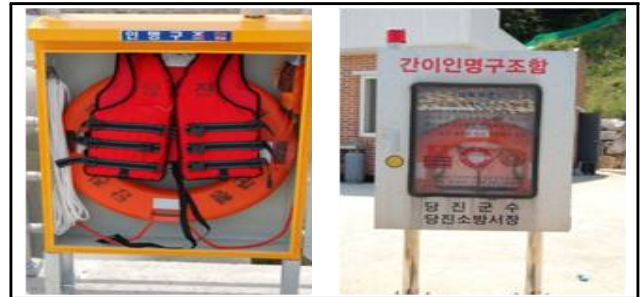
[그림 3] 성구미,춘장대 구난 시설

또한, 추락한 사람을 구조하기 위해 필요한 사다리, 구명환 등은 구조 활동을 신속하게 진행 할 수 있도록 추락의 위험성을 고려하여 적절한 간격으로 설치해야 한다. 위 사진은 긴급대응 시설 중에 한 종류인 인명 구조함이 설치되어 있는 성구미와 춘장대 사진이다.[그림 3]

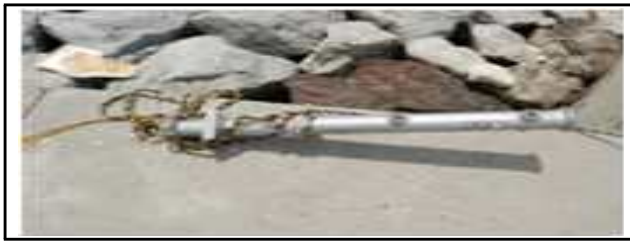
[그림 4] 성구미 방파제

대부분의 방파제에서 꾸준한 관리가 없어 볼트가 뽑힌 채 방치된 시설물들이 많았다. 또한 TPT(테트라 포트)구조물 위에서 낚시 등을 위해 설치되어 있는 시설물을 해체시켜 놓은 것을 볼 수 있었다. 아래 사진은 성구미 방파제에 있는 시설로 방파제를 오고가는 사람들의 편의를 위해 뽑혀 있는 것을 볼 수 있다.[그림 4]

안전시설의 유지관리는 안전시설의 기능을 양호하게 보전함과 동시에 안전성의 저하를 방지하며, 쾌적성을 보전하기 위하여 점검, 보수 등을 행하는 것이다. 안전시설의 특성은 재료에 따라 크게 다르기 때문에 부식상황 확인 등의 점검항목이나 점검빈도 등이 달라질 수 있기 때문에 형상, 규모 등도 고려하여 유지관리를 수행하는 것이 바람직하다. 사실 유지관리를 지속적으로 수행하기에 인적, 재정적인 제약으로 등한시되기 쉽다. 그러므로 설계단계부터 여러 제약사항을 고려하여 사용재료별 유지관리 방법 등을 종합적으로 수행하는 것이 바람직하다.

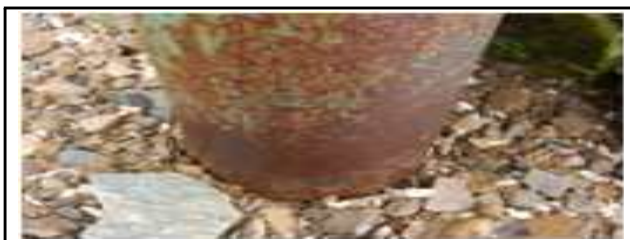
[그림 5] 대천 산책로 철주

또한, 시설물의 90%이상이 염해 피해에 약한 강재로 만들어져 있어 그 피해가 더욱 크다. 위 사진은 대천에 설치된 산책로 기둥 부분이다. 바닷물이 직접 닿는 곳이기 때문에 부식이 굉장히 진행된 것을 알

수 있다.[그림 5] 때문에 염해에 대한 피해를 완전히 막을 수 없다면 줄일 수 있는 방법을 찾아보는데 바람직하다. 쉽게 부식이 일어나지 않는 재료를 선택하고, 겉 표면에 도로나 페인트를 통해 염분입자의 접촉을 최대한 줄여주는 것이 좋을 것이다.

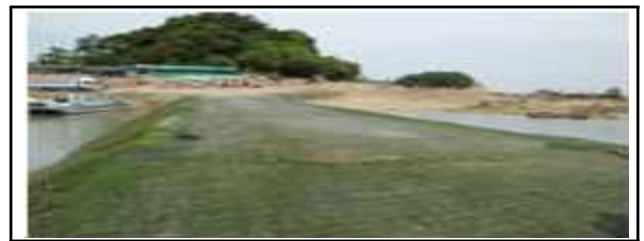
[그림 6] 성구미

현장조사를 갔던 곳 중 거의 모든 장소에서 조류를 볼 수 있었다. 위 사진과 같이 조류가 넓게 형성되면서 미끄럼의 주원인이 되어 안전상에 문제가 될 수 있다.[그림 6] 또한 부영양화로 인해 부착생물이 관측되기도 한다. 이에 조류피해를 줄일 수 있는 방법으로는 먼저, 방오도료를 표면에 도포하는 방법으로 도막을 서서히 수중으로 녹여내는 것에 의해 생물부착을 억제하는 방법이다. 하지만 매년 도료를 교체해야 하는 번거로움이 있으며, 이에 따른 추가 공사비가 소요되는 단점이 있다. 두 번째로 부착생물을 조기에 물리적으로 제거하는 방법이다. 주로 부착생물은 박테리아 등의 조류인데 작은 힘으로도 제거가 용이하다. 부착두께가 적더라도 사람의 보행에 영향을 미치기 때문에 자주 조류를 제거를 해줄 필요가 있다.

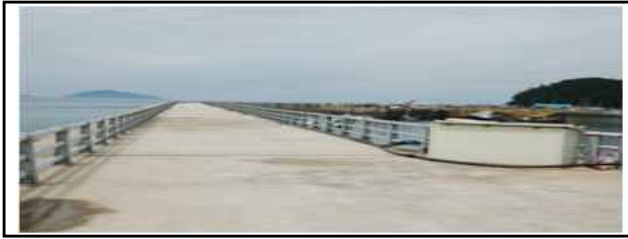
[그림 7] 마량포 방파제

항만시설물에는 구난설비가 설치될 수 있다 추락한 사람을 구조하기 위한 구명환, 사다리 구명로프, 구명보트 등을 설치할 수 있다. 아래 사진은 마랑포 방파제로 보행자를 위한 난간은 설치되었지만 이상과랑 등으로 인한 추락사고 있을 시 필요한 구난설비가 전혀 설치되지 않았다.[그림 7]

다른 곳도 설치가 되었지만, 비치된 설비가 허술한 곳이 많아 구난설비로서의 기능을 발휘하지 못 할 것으로 판단된다.
