피난유도등의 화재안전시설기준 및 현장실태조사 분석

김향곤, 김동욱, 김동우, 이기연
한국전기안전공사 전기안전연구원

Fire Safety Facility Codes and Analysis of Field Conditions of Emergency Light

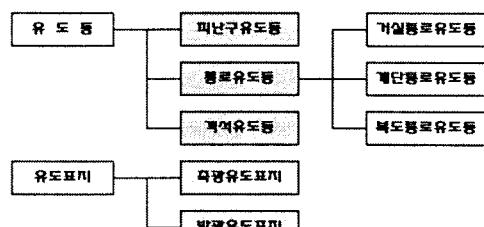
그림 1. 유도등 및 유도표지의 종류

유도등 및 유도표지의 화재안전기준(NFSC 303)에서 규정하고 있는 시설기준에 따르면, 유도등이란 화재시에 피난을 유도하기 위한 등으로서 정상상태에서는 상용전원에 따라 켜지고 상용전원이 정전되는 경우에는 비상전원으로 자동 전환되어 켜지는 등을 말한다. 유도등에는 피난구유도등, 통로유도등, 객석유도등이 있으며 유도표지에는 축광유도표지, 발광유도표지가 있다. 그럼 1은 유도등과 유도표지의 종류를 나타낸 것이다.

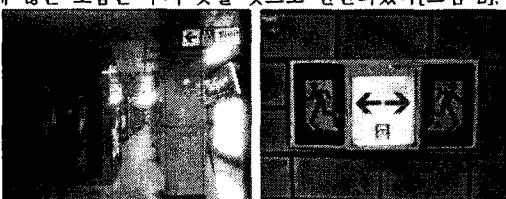
그림 2. 지하철역사의 내부 및 통로유도등 모습

서울시 내에 운영 중인 지하철역사를 대상으로 비교적 유동인구가 많고 다른 혼선으로 환승이 이루어지는 지하역사를 중심으로 유도등시설의 설치와 유지관리 실태를 조사하였다. 실태조사 결과, 대부분의 역사가 지하에 위치함에 따라 건축물을 지지하는 기둥이나 벽 등에 의해 화재 등이 발생했을 때 시야 확보가 어려우며 피난로를 찾는데 혼란을 가중시킬 수 있는 구조였다. 또한 설치된 유도등의 경우 화재의 발생과 진행 방향과는 관계없이 단방향이나 양방향을 표시하고 있어 개설자의 안전한 피난에 많은 도움은 주지 못할 것으로 판단되었다[그림 2].

2) 현장실태조사 결과, 현장에 설치된 대부분의 유도등 시설이 화재의 발생과 확대 방향에 관계없이 피난 방향을 표시하고 있었다. 또한, 건축물의 구조적 특징의 의한 재실자의 피난 방해, 다양의 가연성, 유독성 물질의 존재(보유)에 따른 화재의 확산의 위험이 있으며 화재 등 위급상황 발생시 대처능력이 떨어지는 어린이나 환자 등에 대한 대응 방안의 모색이 필요한 것으로 나타났으며 익숙하지 않은 건축물의 구조에서 오는 불안 등의 해소도 해결해야 할 문제로 나타났다.

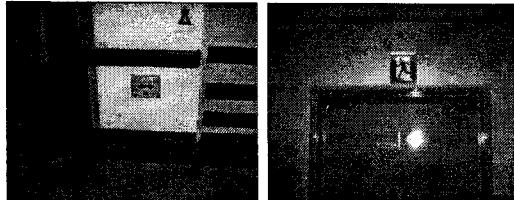
그림 5. 의료시설에 설치된 피난유도시설

병원 등 의료시설에 대한 실태조사 결과, 건축물의 내부 구조가 복잡하게 되어 있는 경우도 있었으며 내부에는 침대, 집기류 등 다양한 가연물이 있어 화재시 화재 확대의 위험이 있는 것으로 나타났다. 또한, 일부 의료

시설의 경우 복도 등 통로에 설치된 유도등이 모두 양쪽 방향을 표시하고 있어 비상시 화재의 방향을 알 수 없고 재실자의 혼돈을 가중시킬 우려가 있었다. 또한, 비상구에 피난구유도등이 설치되어 있으나 비상구가 잠겨 있어 화재 발생시 인명피해의 확대를 초래할 수도 있었으며 비상구 뒤편의 상황에 대한 정보가 없어 대형 참사가 발생할 수도 있을 것으로 판단된다[그림 5].

(a) 통로유도등

(b) 피난구 유도등
