홍수 피해조사를 위한 지상영상기반 현장조사 시스템 개발

Development of Ground-Based Investigation System using stereo Images for a Flood Damage Investigation

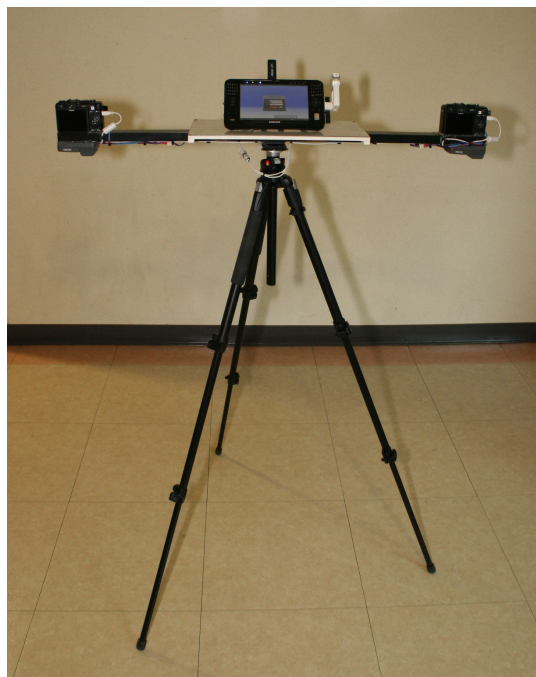
그림 1 지상영상기반 현장조사 시스템

다양한 종류의 디지털 카메라가 있지만 그중에서도 Cannon G9 모델을 선택하였다. 1,210만 화소의 고해상도 카메라로, 수동기능을 가지고 있는 하이엔드급 카메라이다. 하이엔드급 카메라는 자동카메라의 편리한 기능을 가지고 있으며, 거기에 디지털 수동카메라의 일부 기능들을 가지고 있어 현재 상용 디지털 카메라 촬영시스템에 가장 적합하다고 판단되었다. 동시촬영을 위해서는 LCD모니터를 통하여 취득할 영상을 직접 확인하고 촬영하여야 하기에 LCD모니터는 필수적 요소이다. 해상도로 보면 DSLR급 카메라를 선택하여야 하지만 DSLR급 카메라의 경우 크고 무겁기 때문에 촬영시스템에 무게부담감을 주기도 하지만 추후 일선공무원이 조작하기 힘들기 때문에 제외되었다.

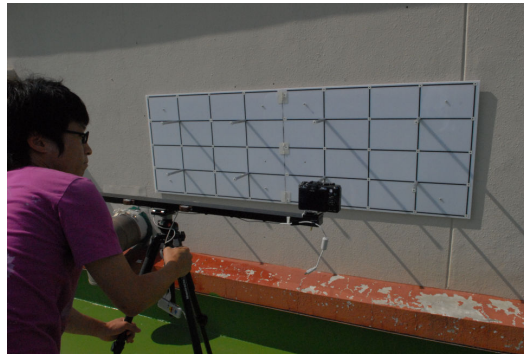
그림 3 외부표정판

표정이란 내부표정과 외부표정으로 구분할 수 있다. 외부표정은 각 사진의 카메라 위치(X_0, Y_0, Z_0)와 회전요소(ω, Φ, K)에 대한 계산이며, 내부표정은 카메라의 주점 이동량, 초점거리, 렌즈 왜곡계수를 결정하는 것이다. 이러한 내부표정요소는 카메라 고유값으로 한번 결정되면 지속적으로 사용가능하다. 내부표정 작업은 실내 모형판을 통하여 계산되었으며, 외부표정은 스테레오 카메라 시스템에서 2대의 카메라의 위치 및 자세각을 정확히 결정하였다. 이러한 외부표정요소는 각각의 시스템마다 고유값이므로 한번 결정되면 지속적으로 사용이 가능하나, 외부환경적인 요인에 의해 틀어질 경우 다시 표정하여야 한다.

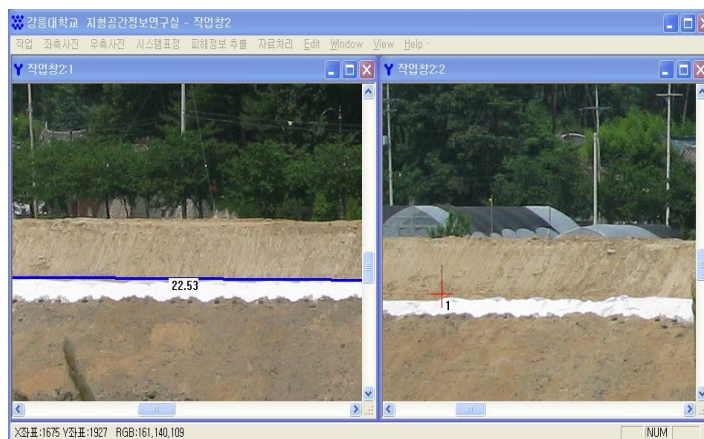
그림 4 피해영상 추출창

본 연구에서는 마이크로소프트사의 Visual C++ 언어를 이용하여 윈도우 환경의 컴퓨터에서 보다 신속한 건설현장영상처리를 위한 프로그램을 개발하였다. 개발한 프로그램은 여러 개의 클래스(class)로 구성되어 있으며 각각의 클래스는 cpp파일과 헤더파일로 구성되어 있다. 실행화면은 좌측영상창, 우측영상창, 좌측영상확대창, 우측영상확대창, 문서편집기 등 5개의 창으로 구성되어 있다. 개발된 프로그램은 촬영시스템의 표정작업을 수행할 수 있으며 홍수 피해현장영상으로부터 피해 길이 및 면적 정보를 추출하는데 활용될 수 있다.
