## 선암사 삼층석탑에 사용된 석재의 표면균열과 원산지에 대한 연구

<sup>1</sup>)경상대학교 지구환경과학과

<sup>2</sup>)국립문화재연구소 보존과학연구실

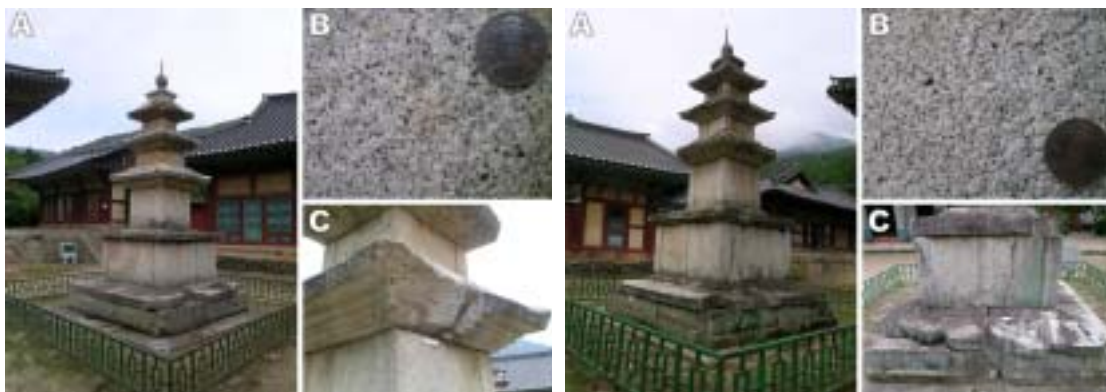
선암사 삼층석탑은 부재의 동, 서, 남, 북쪽의 위치별로 기단부에서 상륜부까지 균열에 의한 훼손이 크게 나고 있으며, 균열자체의 훼손뿐만 아니라 균열에 의해 2차적으로 파생되는 깨짐 및 부재의 탈락 그리고 박리·박락에 의한 훼손도 같이 나타나고 있다. 본 탑의 암석기재적 특징을 살펴본 결과 대부분 회백색으로 조립질의 입자 크기를 가진 등립질 조직의 흑운모화강암으로 판단된다(Fig. 1, Fig. 2). 하지만 동삼층석탑의 상대 감석의 경우 입자크기가 상대적으로 작은 세립질의 암석으로 되어 있으며 노반의 경우 확대경을 이용한 육안 관찰결과 탑의 대부분을 이루는 부재들과는 다른 사암으로 판단된다. 또한 서삼층석탑 노반의 경우 각섬암류의 암석으로 판단된다. 두 탑의 대자율 값( $\times 10^{-3}$  SI unit)의 범위는 동삼층석탑의 경우 전체 0.020~0.331의 범위를 가리키며, 서삼층석탑의 경우 전체 대자율 값의 범위는

Fig. 1. 동삼층석탑(A:탑, B:표면, C:훼손현황). Fig. 2. 서삼층석탑(A:탑, B:표면, C:훼손현황).

선암사 동삼층석탑에 대한 균열의 방향과 깨어진 면(깨짐)의 방향을 측정 해 본 결과 균열은 N56°E~N82°E, N10°W~N87°W의 범위의 값을 가지며 깨짐은 N20°E~N88°E, N13°W~N88°W의 범위의 값을 가진다. 서삼층석탑에 대한 균열의 방향과 깨어진 면(깨짐)의 방향을 측정 해 본 결과 균열은 N20°E~N88°E, N10°W~N88°W의 범위의 값을 가지며 깨짐은 N10°E~N88°E, N13°W~N84°W의 범위의 값을 가진다.

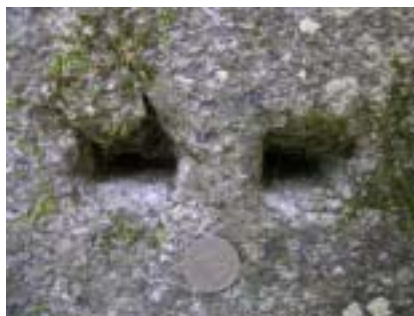
따라서 암석기재적 특징, 모드분석, 대자율 분석 결과 선암사 내 동삼층석탑과 서삼층석탑에 부재로 사용된 암석은 선암사 바로 옆 계곡의 흑운모 화강암 지역에서 공급된 것으로 판단된다. 그리고 이를 뒷받침하는 증거로 이 지점에서 채석흔적인 썩기 흔적과 채석 후 남은 암석들이 관찰 된다(Fig. 4).

Fig. 4. 흑운모 화강암에 나타나는 채석흔적

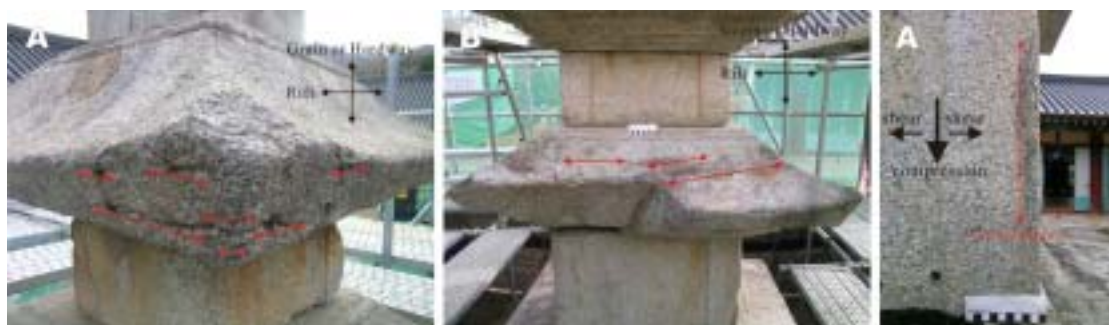
선암사 삼층석탑에서는 수평방향의 균열이 현저하게 나타나는데, 이 수평방향의 균열은 탑의 옥개석 중심부 및 중심 압축부로부터 떨어진 전각 가장자리에서도 잘 발견된다. 이는 탑 중심부에서의 강한 압축으로부터 멀어지면서 반발 인장이 작용하여 그에 따른 열린 균열이 성장한 것으로 해석 할 수 있으며, 균열의 수평면은 모암의 리프트 면에 해당 할 것으로 생각 된다. 특히 동삼층석탑의 3층옥개석 전각 부분의 수평 균열들은 세 방향으로 박혀 있는 철심의 영향으로 인해 균열의 성장이 촉진 된 것으로 판단된다. 또한 동삼층석탑 1층옥개석의 수평 균열은 리프트 결로 판단되며, 수직하는 균열의 경우 그레인 혹은 하드웨이 결인 것으로 생각되지만, 균열의 발달 양상을 보면 그레인 결인 것으로 판단된다(Fig.6).

**Fig. 6** 선암사 동삼층석탑에서 나타나는 수직, 수평 균열의 발달 양상.

선암사 삼층석탑의 부재로 사용된 흑운모 화강암은 암석의 역학적 이방성에 의한 결의 방향성이 잘 발달된 암석으로 이중 특히 분리성이 가장 좋은 리프트 결에 의해 석탑의 균열이 성장하였으며 그에 따른 부재의 탈락을 야기시켰을 것으로 판단된다.

따라서 석조문화재의 보존 및 수복을 위해서는 부재에 대한 원산지 해석이 반드시 필요하며, 특히 암석의 역학적 이방성에 의해 나뉘지는 리프트 결과 그레이인 결은 암석의 구조적 약대로서 인식하고 이를 적극적으로 반영해야 된다.
