# 모래포집기 설치 후 전사구의 지형 변화

서종철(대구가톨릭대학교 지리교육과)

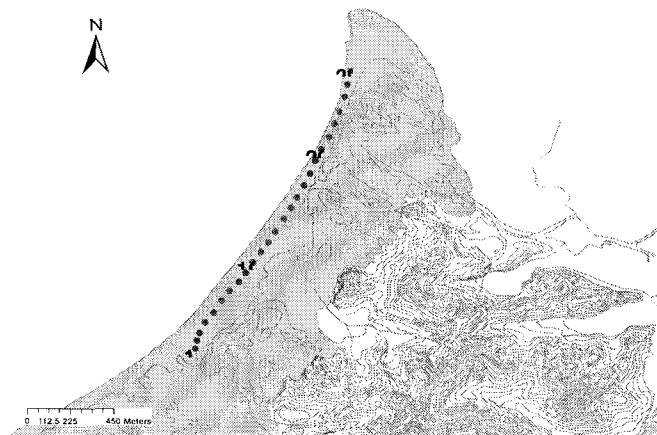
모니터링 지정 분포도

2007년 12월 신두 해안에 기름유출이 일어난 직후에 설치되어있던 모래포집기의 지주대를 기준목으로 설정하고, 천연기념물보호구역 남측 경계에서부터 시작하여 북쪽 방향으로 전사구를 따라 50m 내외의 간격으로 26개를 선정하였다. 사진 관측은 2007년 12월부터 실시하였고, 퇴적량 관측 시기는 2009년 2월부터 2009년 6월까지 총 5회이다.

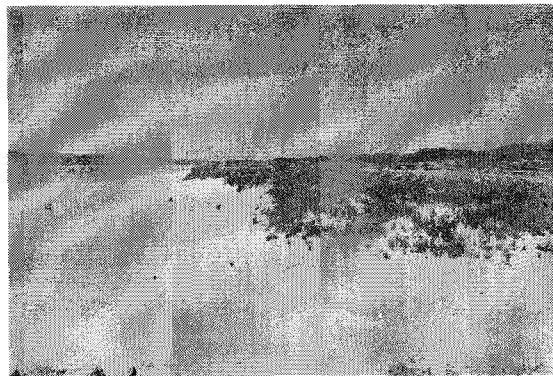
26개 기준목을 전사구의 단면과 주위의 영향 유무 등의 요인에 따라 5개 구간으로 구분하였다. 먼저 1번 구간에서는, 2009년 6월까지 정상적인 단면을 보이다가 2006년 겨울과 2007년 여름에 크게 침식되어 사구애가 형성되었고, 2008년 초에 샌드 펜스가 설치된 직후에도 크게 쌓이지 않았던 모래가 2009년 1월에 이르러 크게 집적된 것이 관찰되었다. 모래 펜스의 영향이 큰 것으로 파악되는 가운데, 1번 구간의 퇴적과 침식은 인접해 있는 건축물과 건물을 보호하기 위해 설치한 석축, 그리고 천연기념물보호구역과 완충구역 사이를 흐르는 수로에서 배출되는 빗물 및 하수 등의 영향을 복합적으로 받은 것으로 보인다.

2009년 6월

2008년 4월

2007년 6월

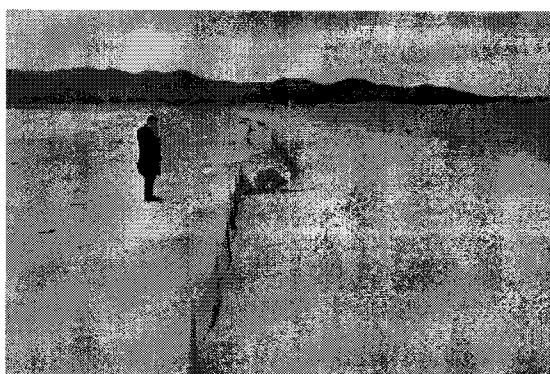
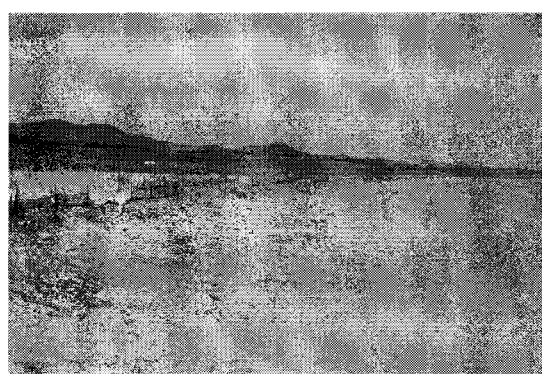
나머지 2번에서 5번 구간은 2008년 겨울과 2009년 봄 사이에 다량의 퇴적물이 쌓여 해안사구의 단면과 평면이 아래 그림에서 제시된 것과 같이 크게 변화하였다.

2008년 4월

2009년 1월

2009년 4월

그 결과 모래포집기 설치 이전에는 비교적 급경사를 보이던 전사구에 다량의 모래가 쌓임에 따라 전사구의 단면이 완만한 형태로 변화하였으며, 특히 신두 사구 중앙 부근의 사구에 부분에서도 비교적 완만한 전사구 단면이 형성되어 해변에서 해안사구로 모래가 유입될 수 있는 조건이 형성된 것으로 판단된다.

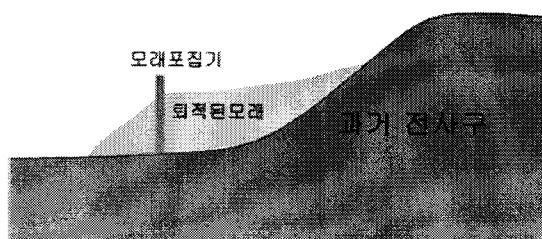
전사구 단면

겨울철 퇴적에 따른 전사구의 단면과 평면 변화

모래포집기 설치는 유출된 기름이 해안사구로 확산된 것을 방지하였을 뿐만 아니라, 해변에서 운반된 모래를 차단함으로써 다량의 모래가 전사구 부분에 집적되게 하였고, 결과적으로 전사구의 단면을 보다 완만하게 형성하였다. 이에 따라 과거에는 사구애가 형성되던 곳에서도 완만한 형태의 전사구가 만들어졌고, 사구식물이 정착하기 시작하였다. 향후 사구식물의 정착이 완전히 이루어지고 전사구 전면에 추가적인 퇴적이 이루어진다면 해안사구 전면에서의 침식 문제를 해소할 수 있을 것으로 전망된다.
