화재 피해를 입은 고강도 콘크리트 기둥의 보수공법 변화에 따른 내화특성

Fire Resistance of Repaired High Strength Concrete Column Damaged by Fire

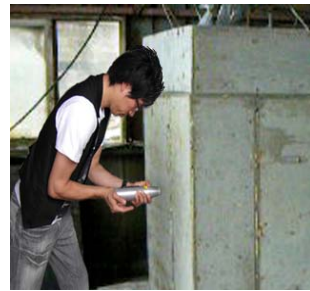
사진 1. 반발도 측정모습

본 연구의 실험방법으로 1000 × 1350 × 1500 mm크기의 기둥 구조체 2개를 제작하여 내화시험을 실시한 후 구조체 4면의 피복을 40 mm깊이까지 일정한 단계별로 제거하면서 사진 1과같이 N형 슈미트해머로 반발도를 측정하였다. 즉, 측정위치는 표면,

피복깊이 15, 30, 40 mm에서 부재를 상·중하로 3등분하여 반발도를 측정하였다.

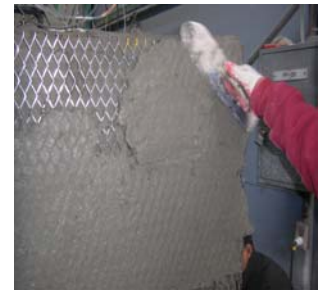
사진 2. 구조체 보수모습

부재의 보수방법으로 구조체의 피복 제거 후 내화 모르터를 이용하여 그림 1 및 사진 2와 같이 일반미장 및 일반미장과 메탈라스 황구속을 병용한 2 수준을 40 mm두께로 마감하였다

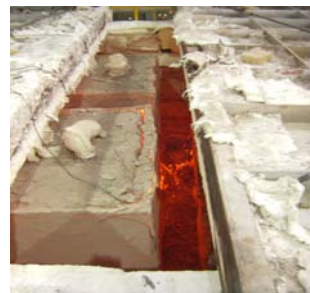
사진 3. 구조체 내 화시험

내화시험은 사진 3과 같이 한국 건설기술연구원 바닥 가열로에 구조체를 배치하고 KS F 2257-1의 표준가열곡선에 의거 실시하였다. 또한 내부온도이력은 그림 3과같이 구조체에 미리 매설한 열전대를 이용하여 측정하였고, 폭렬유무는 육안으로 관찰하였다.

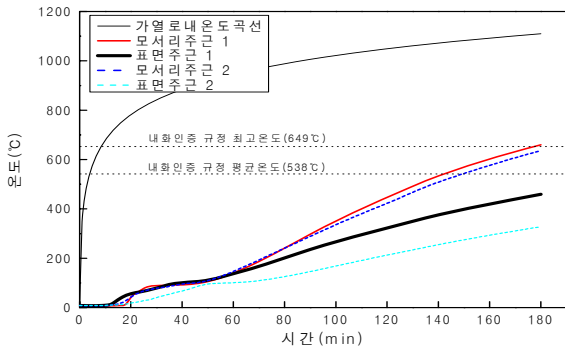
(1) 일반미장

(2) 일반미장+메탈라스

그림 6. 보수 공법 변화에 따른 구조체 내부온도이력

그림 6은 보수공법 변화에 따른 구조체 내부의 온도이력을 나타낸 그래프이다.

전반적으로 시험 시작 약 15분경에서 급격한 온도상승을 나타내어 박리가 시작된 것을 알 수 있었고, 또한 일반미장의 경우는 주근부 최고온도 705°C, 평균온도 636°C로 나타났고, 일반미장 + 메탈라스의 경우는 주근부 최고온도 660°C, 평균온도 520°C로 일반미장의 경우보다 낮은 온도분포를 나타내었는데, 이는 메탈라스와 구조체의 사이에 있는 내화모르터 층이 메탈라스의 황구속 효과에 의하여 박리되지 않아 고온을 차단함으로써 구조체의 주근부에 매설되어 있는 열전대를 보호함에 기인한 것으로 판단된다.
