# 물류창고 화재분석을 통한 화재안전관리방안 연구

## A Study on the Alternatives for Fire Safety Management by Warehouse Fire Analysis

### 요 약

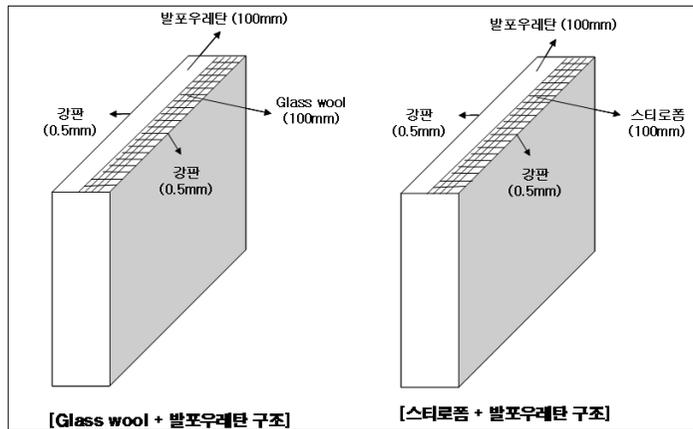
그림 2. 샌드위치패널의 단면도

벽체패널로 사용된 샌드위치패널의 구조는 패널 절단작업자의 진술에 따라 추정해 보았을 때 그림 1과 같이 양쪽면이 두께 0.5mm 강판으로 되어있고, 내부는 단열재인 우레탄폼과 글라스울로 구성되어 있었을 것으로 보인다. 그림 2는 화재현장에서 촬영된 부분연소된 샌드위치패널이다. 회색부분은 글라스울이며, 노란색 부분은 우레탄 폼이다.

샌드위치패널 내부에 충전재로 사용된 글라스울은 인화점이 815℃로 화재위험성이 거의 없는 반면 우레탄폼의 경우 제조사 및 제품의 종류에 따라 상온에서 ~350℃ 범위의 인화점을 갖고 있다. 인제대학교 김광일 교수의 난연성 우레탄폼에 대한 연소특성 실험결과 약 598℃에서 발화되는 것으로 확인되고 있다. 난연성 우레탄폼이 아닌 경우는 이보다 낮은 온도에서 쉽게 인화되고, 연소속도가 빨라 일반적인 소화방법으로는 진압하기 어렵다.

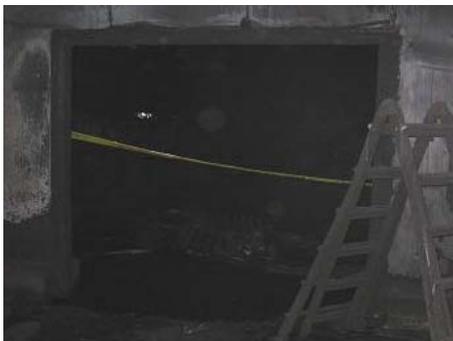
그림 4. 용접작업을 실시한 문틀

이번 물류창고 화재사고의 원인은 용접작업 부주의에 의한 실화로 추정되고 있다. 용접작업은 지하 1층 냉장실 출입문을 설치하기 위해 벽체패널에 문틀로 사용할 4각형강 파이프를 고정시키는 작업 중 용접을 완료한 부위에서 연기와 불꽃이 발생하였다고 한다.

용접작업시 피접물이 빨갱게 달아올랐다는 작업자의 증언과 철의 온도상승에 따른 색상변화를 검토한 결과 피접물의 온도범위는 700~900℃로 추정된다.

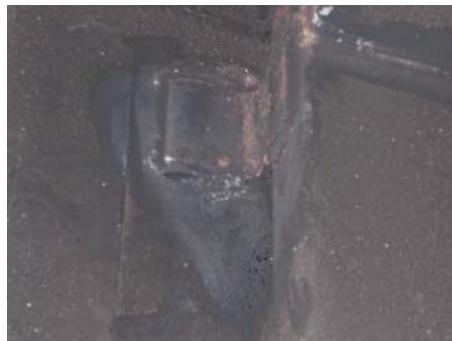
그림 5. 발화지점으로 추정되는 용접부위

상기 용접작업자의 증언과 용접작업의 위험성 및 피접물인 벽체패널(샌드위치패널)의 화재취약성을 검토한 결과 용접시 발생한 4,000℃ 이상의 아크열에 의해 피접물(사각파이프, 앵글, 패널 절단부 마감형강)이 700~900℃까지 가열되어 샌드위치패널 내부의 우레탄폼이 고온의 피접물 및 용접불티에 의해 착화된 것으로 추정된다.

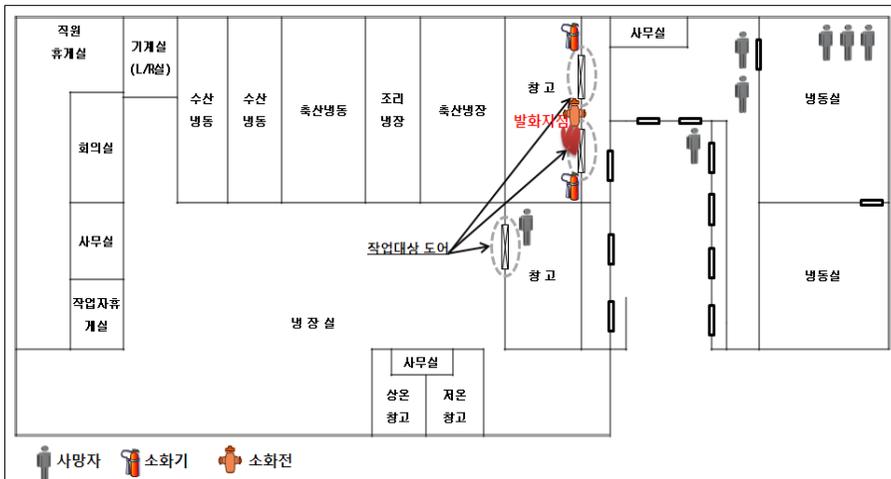
그림 6. A동 지하 1층 평면도 및 사망자 발생위치

그림 5는 A동 지하 1층 평면도 및 사망자 발생위치를 나타낸 것이다. 발화지점에는 소화기와 소화전 및 준비작동식 스프링클러설비가 갖추어져 있었다. 작업자의 증언에 따르면 초기화재 발생시 용접작업자가 화재를 인지하고 주변에 있던 소화기로 소화를 시도하였으나 소화기가 작동하지 않았으며, 외부소화기로 초기소화를 시도하였으나 실패하였다고 한다. 또한 화재경보기를 조작하였으나 작동되지 않았으며 화재가 심하게 확산되어 대피하였다고 한다.

화재발생이후 소방설비에 대한 조사결과 옥내소화전의 경우는 앵글밸브가 개방된 상태로 초기 화재목격자의 증언대로 초기소화 활동을 위해 방수된 것이 확인되었으며, 스프링클러설비는 밸브가 잠겨져 있어 작동하지 않은 것으로 확인되었다. 또한 화재경보기의 작동여부는 수신반 소실로 확인 할 수 없으나 물류창고 내 직원들은 경보음을 듣지 못하였다

이를 볼 때 다수의 사망자가 발생한 이유는 안전이 확보되지 않은 상태에서의 용접작업 실시와 급격한 연소확대를 막을 수 있는 스프링클러설비의 인위적 기능상실 및 구획된 곳에서 작업하던 작업자들의 화재발생 인지시간 지연으로 인한 탈출기회 상실이 주요원인으로 분석된다.

효과적인 재난예방을 위해서는 상시적인 감독이 필요하며, 특히 소방시설에 대해서는 인위적인 안전기능 해제를 감시할 수 있는 소방시설 로그기록장치를 제도적으로 도입하여 소방시설의 상시적인 기능유지 상태를 점검할 필요가 있을 것으로 판단된다.
