접속슬래브 하단 강성변화와 도로단차발생의 상관성 사례조사

A case study for Bump and differential Settlement Generated due to Loss of Support under PCC Pavement

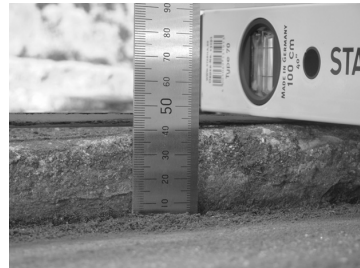
그림 2. 각 교량 접속부의 단차 Profile 측정

교량접속부에 발생하는 단차측정을 위하여 별도의 계획을 수립하고 접속부 위치에서 단차발생과 관련된 여러 가지 조사를 실시하였다. 먼저 접속부에 발생한 단차를 측정하기 위하여 그림 2.와 같이 줄자와 수평자(level), 디지털 사진기 등을 이용하여 단차를 측정하였다. 교대와의 접속위치에서부터 교대 배향측으로 10cm 간격마다 발생한 단차를 기록하여 단차 발생 프로파일을 구하였다.

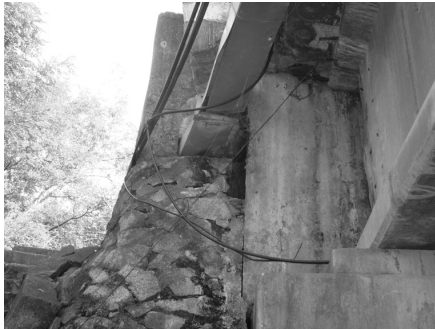
그림 7. 금강 4교 날개벽위치에서의 공동 발생

특히 금강 4교의 경우 날개벽과 접속부 사이의 포장구간(그림 7)에서 가장 큰 침하량 발생을 보였는데, 이는 교대 뒷채움체의 침식과 이로 인한 하부재료의 유실에 의해 공동이 발생하고 날개벽과 콘크리트 포장 슬래브 사이에 단차가 발생한 것으로서 침식이 단차발생에 크게 영향을 끼칠 수 있음을 재차 확인하였다.
