# 스마트 하이웨이(SMART Highway)의 국부적 포장 파손부의 보수재료 및 기술 특성 연구

## A Study of Repair Material & Technical Characteristics for the Local Pavement Damage of the Smart Highway

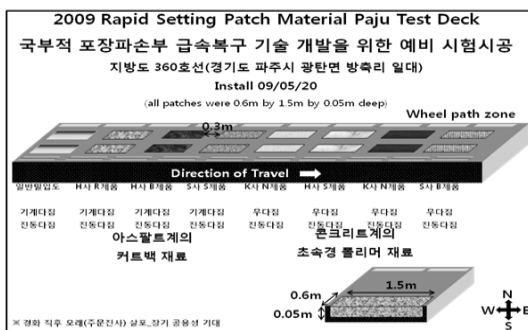
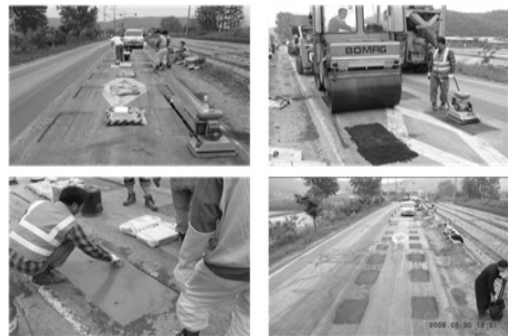
그림 1. 현장시험시공 계획서 및 시공현황

스마트 하이웨이(SMART Highway)에 적합한 국내 급속복구 재료의 장기 공용성을 표 2와 같이 평가하고자 차륜부 구간에 국부적 파손을 인위적으로 모사하고, 그림 1과 같이 일반 가열 아스팔트를 포함하여 총 8종류 재료를 다짐 방법에 따른 모니터링을 실시하였으며, 현장 시험시공 현황을 나타내고 있다. 현재 장단기 모니터링이 진행 중에 있으며, 아스팔트 계열에서는 골재 탈리, 콘크리트 계열에서는 스프링(열화팽창의 원인으로 국부적 압축파괴), 스케일링(표면의 박리)과 같은 공용성에 치명적인 문제가 나타났다.

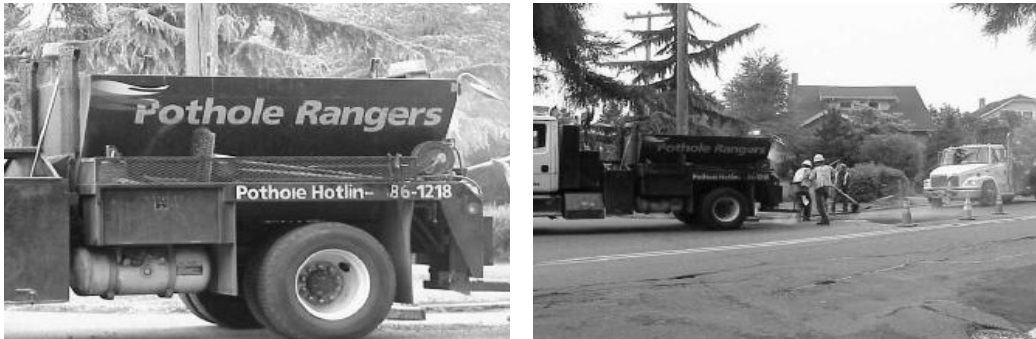
그림 3. 포트홀 보수차량(재료 박스 탑재)와 보수 현장(WSDOT Pavement Guide)

현재 미국 연방도로국에서도 수많은 상온보수재료가 생산되고 있으며 국부적 포장 파손에 대한 효율적인 보수필요가 요구되고, 파손부에 상온 아스팔트의 급속복구재료를 충전공법의 문제점을 해결하기 위한 대안으로 포트홀 패치 전용차량을 운행중에 있다. 특히, 지침을 강화하여 포장파손부의 모든 이물질을 제거 후 취약부인 수직 및 모서리 부분에 접합정도를 확인 후 진동다짐기를 이용한 마무리가 제시되고 있다. 다음 그림 3은 운행중인 포트홀 보수차량의 모습과 현장 모습이다.
