# 콘크리트 줄눈부에 적용된 Saw and Sealing 공법의 현장 평가

## Field Evaluation of Saw and Sealing Over the Overlaid Existing Concrete Joints

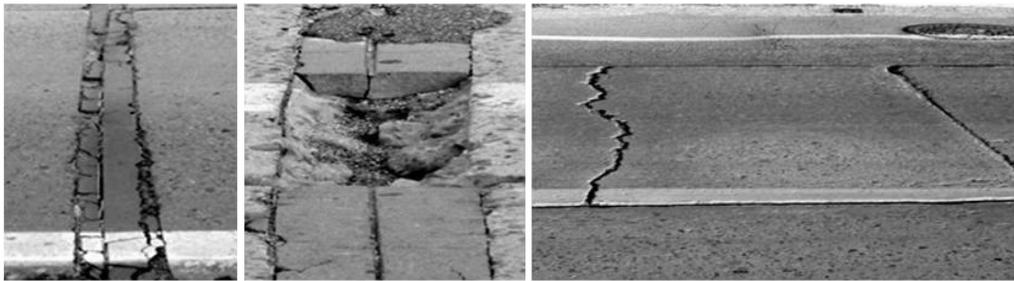
그림 2. 기존 콘크리트 슬래브 및 조인트 파손 현황

콘크리트 포장 위에 아스팔트 덧씌우기를 하는 경우 흔히 발생하는 문제인 반사균열의 발생과 기존 콘크리트 포장의 파손정도의 관계를 알아보기 위하여 아스팔트 덧씌우기 전 콘크리트 포장의 파손현황을 조사하였다. 특히 콘크리트 포장에서 중요한 파손 유형인 줄눈부의 파손에 주의를 기울였다. 추후 시험시공구간에 아스팔트 콘크리트 덧씌우기 후 추적조사를 통하여 각 줄눈부의 파손유형별 반사균열 유도 형상을 확인 할 계획이다.

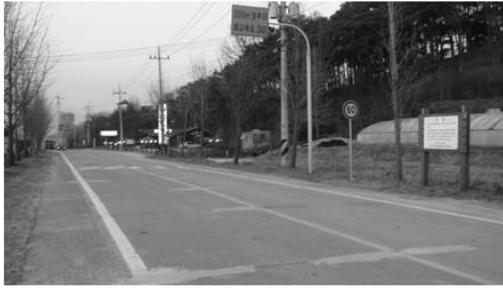
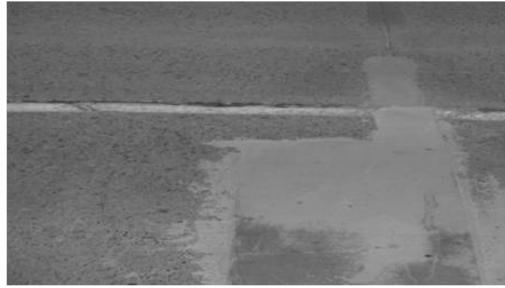
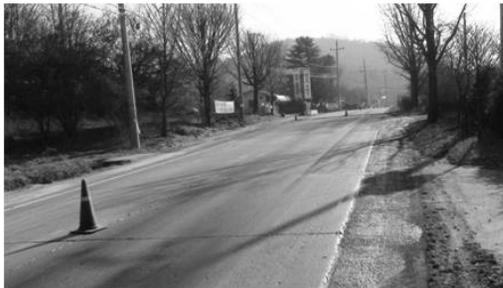
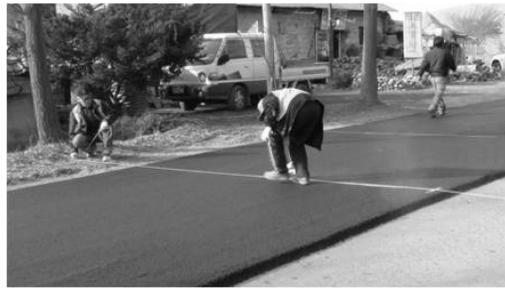
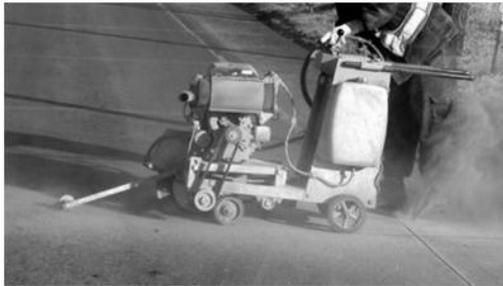
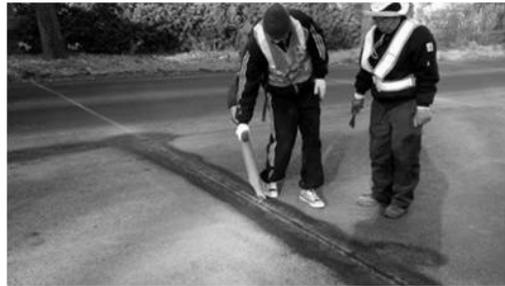
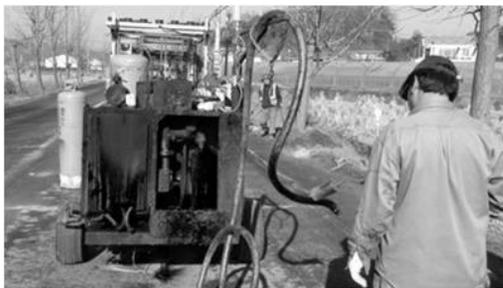
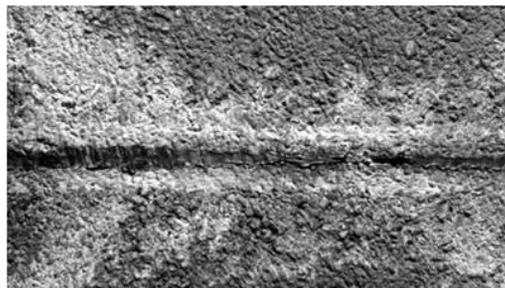
그림 3. Saw and Sealing 시공

Saw and Sealing은 그림 3과 같이 기존 콘크리트 보수, 기존 줄눈표시, 텍코팅, 아스팔트 덧씌우기, 2차 줄눈표시, 줄눈부 절삭, 줄눈부 실링의 순서로 시공한다.

① 시공 전

② 기존 콘크리트 보수

③ 택코팅 후 아스팔트 닳뜨우기

④ 기존 줄눈 표시

⑤ 줄눈 절삭

⑥ 절삭부 청소 및 건조

⑦ 실런트 충전

⑧ 실런트 정리작업 후 줄눈부 모습

Saw and Sealing 공법에서 기존 콘크리트 포장의 줄눈과 덧씌운 아스팔트 포장의 줄눈이 일치하는 것이 매우 중요하며 기존 콘크리트 포장의 줄눈부는 아스팔트 덧씌우기를 한 후에는 기존 위치를 확인하기에 어려움이 있어 아스팔트 덧씌우기 전에 콘크리트 포장의 기존 줄눈 위치를 정확히 표시해 두어야 한다.

시험시공에서 현장 작업성 등을 고려하여 아스팔트 덧씌우기 전 기존 콘크리트 포장 종방향 줄눈 옆에 스프레이로 줄눈 위치를 표시해 두고 2차로 도로에서 한쪽 차로 아스팔트 덧씌우기를 진행한 후 기존 줄눈과 일치하도록 줄을 대고 그 위에 스프레이로 그림 2와 같이 줄눈 위치를 표시하였다. 스프레이로만 줄눈을 표시할 경우 아스팔트 덧씌우기 과정에서 표시한 부분에 흙이 뿌려지는 등 지워지는 일이 발생할 수 있으므로 시공시 주의하여야 한다.

줄눈 절삭 과정에서 6mm 절삭폭으로 시공한 경우 현재의 균열실링 장비로 시공하기에는 절삭폭이 좁아 실링 장비의 노즐이 막히고 노면위로 넘치는 실런트가 많아 작업성이 떨어지는 문제점이 있었다. 이에 시공 2일부터는 줄눈부터는 8mm 절삭날로 줄눈을 절삭하여 시공하였다.(섹션 B : 6mm , 섹션 D : 8mm)

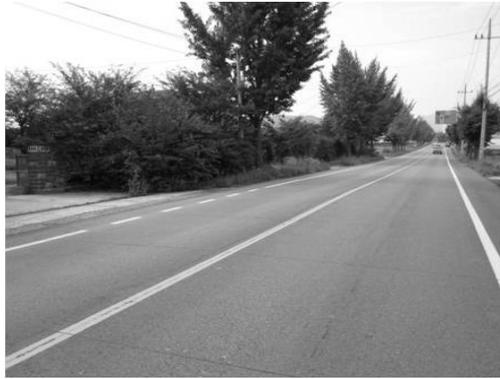
그림 4. 1차 추적조사

시공 4개월 후 그림 4와 같이 Saw and Sealing 구간과, 비교구간 모두 양호한 상태를 확인하였다.

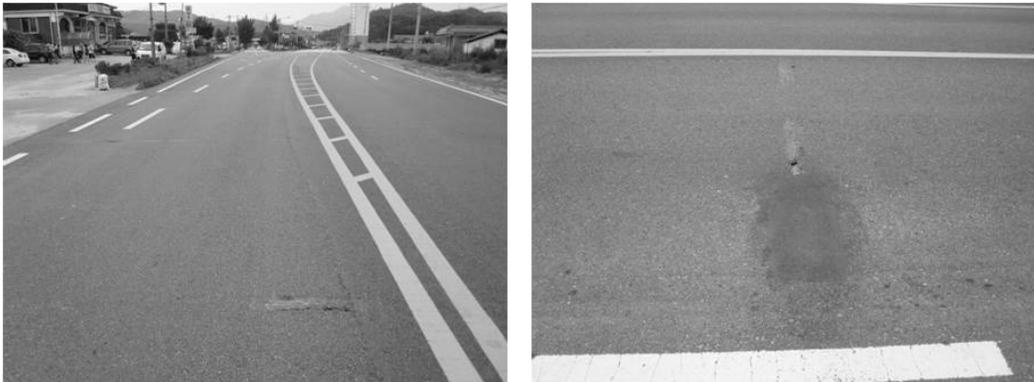
그림 5. 2차 추적조사(비교구간 A 균열발생 모습)

시공 약 7개월 후 그림 5와 같이 비교구간 A구간의 50m, 55m, 60m, 64m, 80m, 85m의 6개 줄눈부와, C구간의 40m, 65m의 두개의 줄눈부에서 반사균열이 발생한 것을 확인하였으며, 이 결과는 Saw and Sealing 공법이 반사균열을 효과적으로 억제하였음을 알려준다. 또한, 기존 콘크리트 포장 위에 아스팔트 덧씌우기를 하는 경우 8cm 이상의 두께로 시공하여야 초기 반사균열 발생을 최소화 할 수 있음을 확인하였다.

2차 추적조사에서 확인한 비교구간 A의 반사균열은 첫 균열 확인 후에는 비교적 빠른 속도로 추가 파손이 진행되는 것을 확인 하였다.

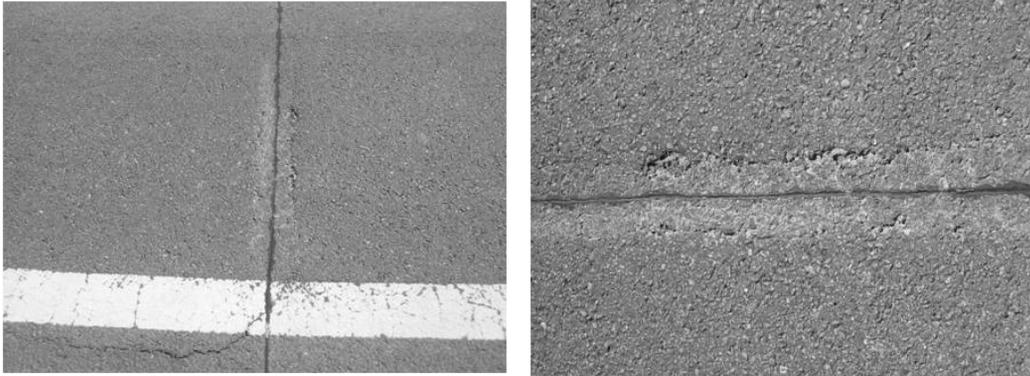
그림 6. 3차 추적조사(소파보수 반사균열 발생)

시공 9개월 후 그림 6과 같이 B 섹션(5cm Saw and Sealing)에서 소파보수 형상이 그대로 보이는 소파보수 반사균열이 발생하였으며 이것은 아스팔트 덧씌우기 전 기존 콘크리트 포장에 적절한 보수가 있어야 함을 보여준다.

아스팔트 콘크리트 덧씌우기 시공(2008/12/18) 후 3차례의 육안조사(1차:2009/04/23, 2차:2009/07/29, 3차:2009/09/04)를 실시하였다. 시공 약 7개월 후 비교구간인 섹션 A 6곳, 섹션 C 2곳에서 반사균열이 발생하였으며, 시공 약 9개월 후에는 섹션 B Saw and Sealing 구간에 소파보수 반사균열이 발생한 것을 확인하였다.
