# 철도 노반유실검지시스템 구축에 관한 연구

## A Study on the Sensing System Construction of a Missing Roadbed

### Abstract

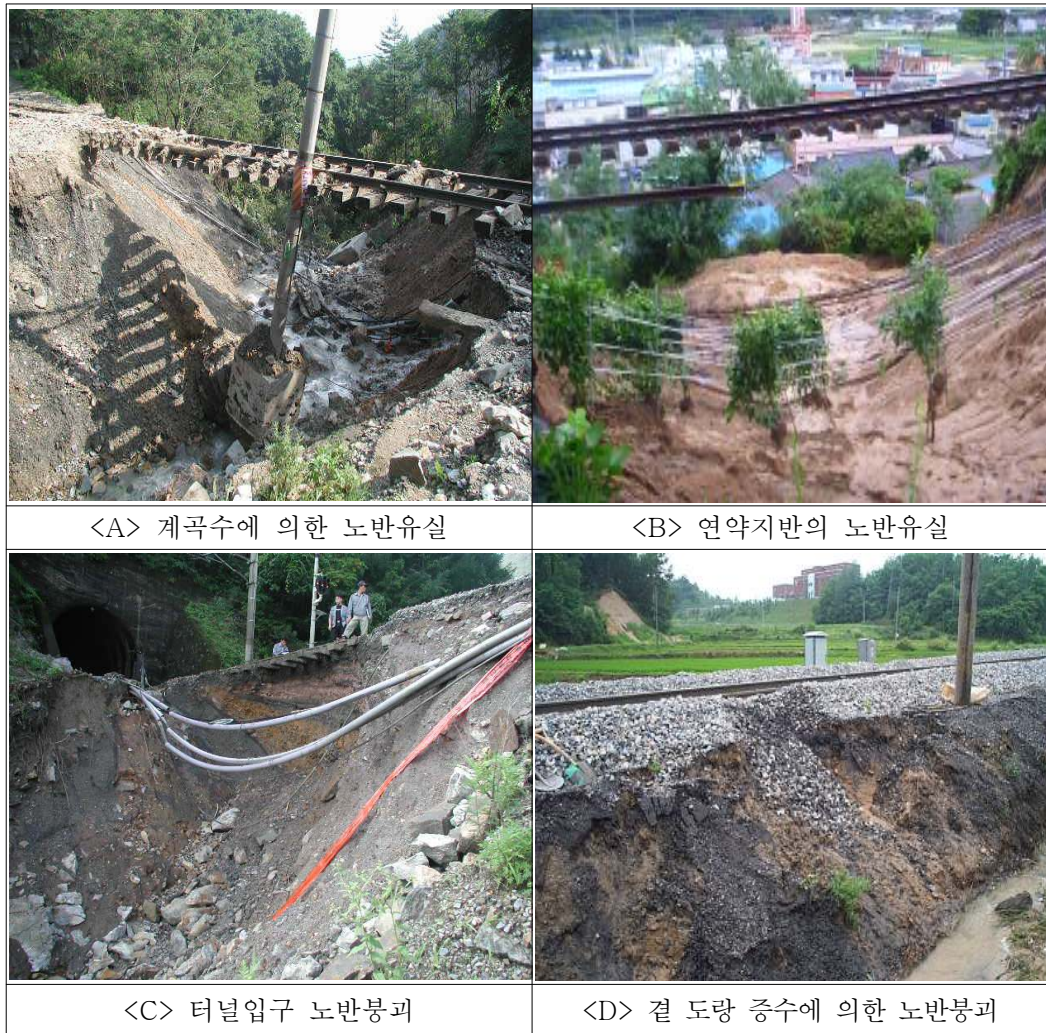
그러나 아래 [그림 2.1]에서 보는 철도노반유실현상은 다음과 같이 발생 원인을 달리 해석할 수 있다. [그림 2.1]의 <A>는 집중호우가 발생될 때 열차운행선상부의 비탈면 등에서 계곡으로 급격하게 유입된 계곡수의 증수로 철도노반하부에 배수단면부족현상을 초래하며 노반이 유실된 상황이며, <B>는 노반자체가 연약지반상태에서 계속된 침투수의 영향으로 함수율이 상승하며 유실된 현상이고, <C>는 터널입구에서 발생된 노반붕괴현상으로 터널내부에서 발생된 유출수 및 노반상부에서 유입된 우수가 원인이며, <D>의 경우는 노반을 따라 형성된 결 도랑이 호우로 증수되며 성토노반에 붕괴가 일어난 현상이다. 이와 같은 원인 외에도 철도연변에 하천이 있는 경우 하천의 범람으로 노반에 침식작용을 일으키며 유실로 발전할 수 있고, 선로횡단하수의 영향 등도 노반유실의 원인이 되고 있다.

[그림 2.1] 호우로 인한 철도노반 유실

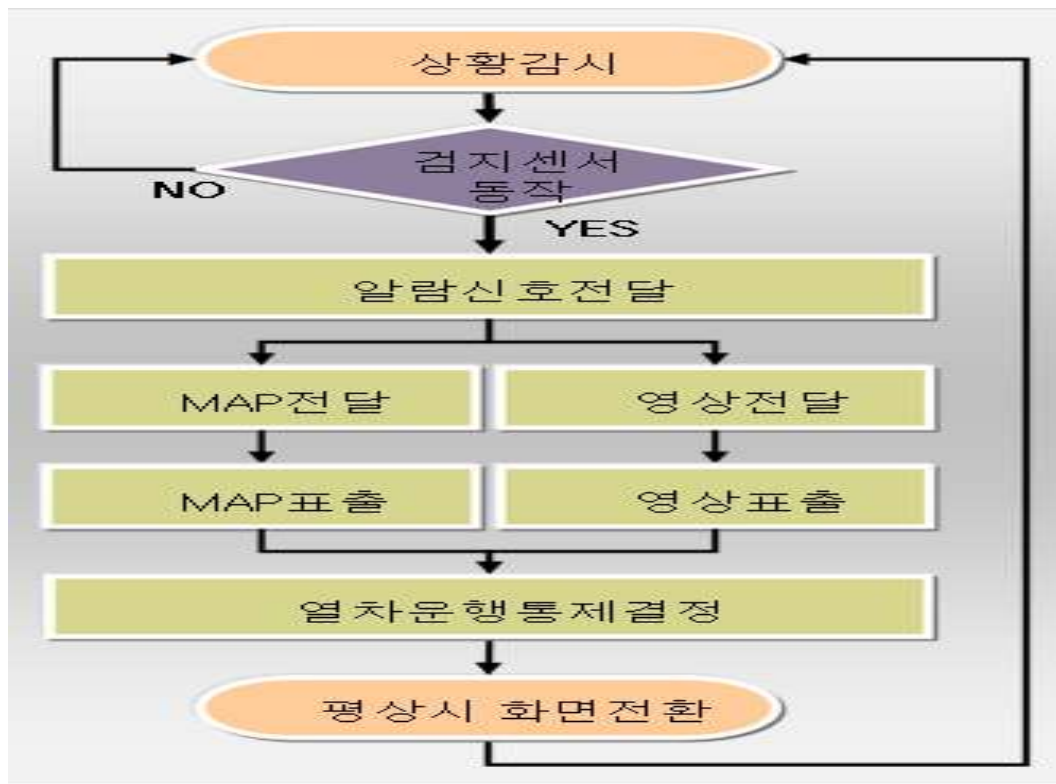
집중호우 등의 영향으로 철도노반이 유실되는 경우 실시간 감지를 목적으로 수행하는 본, 연구의 노반유실 검지시스템운영 시나리오는 아래 [그림 3.2]에서 보는 바와 같으며, 노반유실 검지시스템은 현재의 인간에 의한 노반유실 인지방법을 과학적이면서도 실시간으로 검지방안이다. 따라서 신뢰도가 높아야하며, 유실정보를 신속정확하게 입수할 수 있어야 한다.

본, 시스템은 노반유실 검지와이어 및 현장감시용 카메라가 노반의 상황을 상시 감시하며, 노반유실현상이 발생하는 순간 검지기 내부에 설치된 검지센서에서 유실정보를 입수하고 알람신호를 철도관제센터에 전송하게 된다. 이때 철도관제센터의 근무자는 시스템모니터를 통하여 노반유실발생 위치를 정확하게 확인할 수 있다. 아울러 노반유실 우려구간에 설치된 감시용 카메라를 통하여 유실상황을 모니터링하면서 동시에 2초 간격으로 전송되는 텐션와이어의 변위 값을 확인하고 열차운행통제를 결정하게 된다.

[그림 3.2] 시스템의 운영시나리오
