## 2006년 집중호우에 의한 홍천지역의 산사태 발생 사례 연구

### A Case Study on Occurrence of Landslide by Heavy Rainfall in Hongcheon Area in 2006

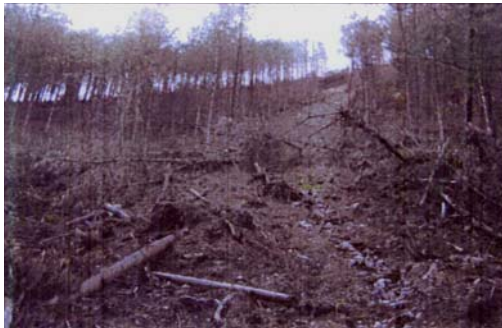
그림 1. 홍천군 북방면 성동리 산75

다음 그림 1~4는 북방면과 화촌면 일대의 주요 산사태 피해를 보여주는 사진이다.
