## 돌망태 옹벽의 유지 관리를 위한 제안

### Suggestion for Maintenances of mesh gabions

**SYNOPSIS :** 대규모 절토사면 유지관리 시스템 운영간 적절한 장소에 합리적인 공법을 선정하여 시공하는 것은 중요한 일이다. 다양한 옹벽 시공 공법이 있지만 시공성과 경제성을 감안할 때 옹벽의 기능을 최대한 유지하면서 친환경 기술을 접목할 수 있는 돌망태 옹벽은 최근 사면 보강에 빈번히 시공되고 있다. 장기간 그 기능을 유지해야하는 옹벽의 경우는 유지관리가 더욱더 중요한 과제이다. 따라서 본 연구에서는 돌망태 옹벽의 시공 및 유지관리·점검에 대한 방안을 사례분석을 통하여 제안하고자 한다.

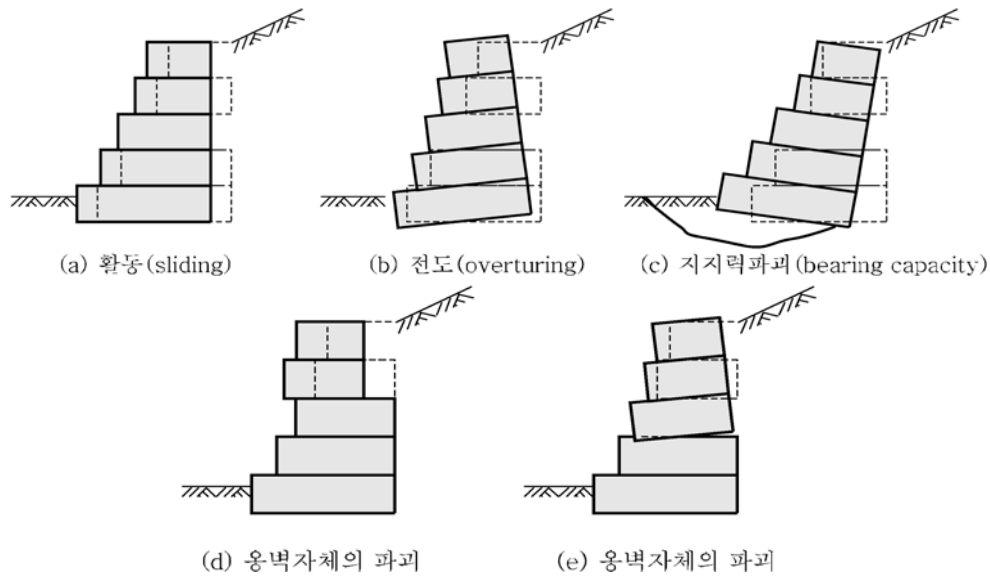
그림 2 돌망태 옹벽의 파괴형태

돌망태 옹벽은 중력식 옹벽과 동일하게 간주할 수 있으며 외적안정해석에서의 해석방법과 적용하는 안전율은 옹벽의 방법과 동일하게 적용한다. 돌망태 옹벽 자체의 파괴는 옹벽의 활동(sliding)파괴에 대한 검토방법과 유사하지만 외관상 나타나는 옹벽벽체의 변형에 대한 중요성을 감안하여 추가의 안전성을 확보하는 것이 필요하다.

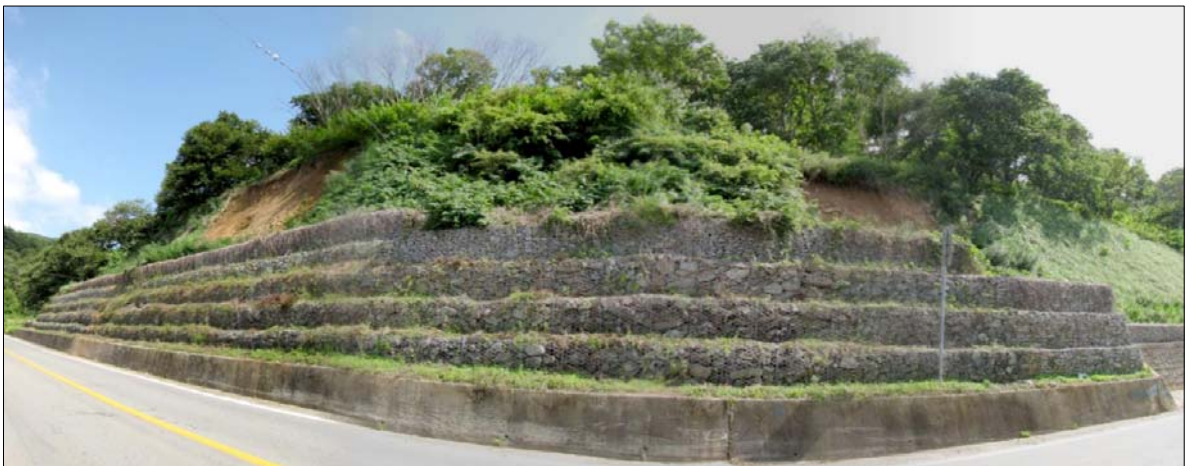
그림 4 조사대상 사면의 전경

조사대상 절토사면은 ○○호선에 위치하고 있으며 거리표는 설치되지 않았다. 연장 64m, 높이 13m이고 경사는 약 51~55°를 나타낸다. 대상사면은 ○○○○년 ○월 집중 호우시 붕괴가 발생함에 따라 유실물이 도로에 유입되어 현장조사를 실시하였다.

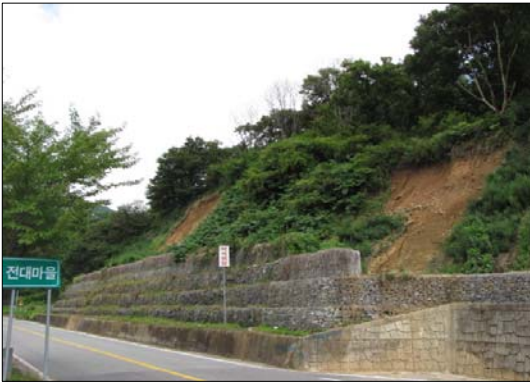
그림 5 표층유실부 전경

편마암을 기반암으로 하여 완전풍화에서 풍화잔류토로 구성된 토사사면이다. 0~8m, 28~42m 지점에서 표층유실과 함께 기존에 시공된 식생공이 훼손(그림 8)되었다. 0~8m 지점은 경사가 약 51°이고 표층만 얇은 깊이로 유실되었다. 표층이 유실되면서 식생공이 함께 훼손되며 사면 하단부에 적치(그림8)되어 있다. 표층유실의 직접적인 원인은 집중 강우시 상부자연사면으로부터의 지표수가 다량 유입되어 흙의 단위중량이 증가하고 전단강도가 낮아지며 완전풍화의 기반암층과 토층사이 간극수압이 증가하여 윤희면으로 작용한 것으로 판단된다. 붕괴 깊이가 얇고 표층만 유실되었음에도 불구하고 식생공이 훼손된 것으로 보아 식생공 상부 고정핀의 정착이 부실하였음을 시사한다. 사면 하단에는 5단의 돌망태옹벽이 시공되어 있는데 하단부에는 압축강도가 낮고 물에 대한 저항도가 낮은 이암이 다량 포함(그림 10)되어 있어 자체하중으로 인한 균열 및 변형이 관찰된다.

본 사면은 집중호우시 지표수의 적절한 배수대책이 없었으며 돌망태 옹벽이 그 기능을 대신했어야 했으나 시공시 설계 기준 미달의 암석을 채움재로 사용하여 자체 하중으로 변형이 발생하였으며 채움 간격 또한 설계 기준에 미달되게 시공이 되어있었다. 대책공법으로 상부자연사면으로부터 유입되는 지표수를 제어하기 위해 전단면 배수로를 제안하고 돌망태옹벽에는 물에 대한 저항도가 낮은 이암이 다량 포함되어 있어 재기능 수행이 불가능하고 지표수의 지속적인 유입을 차단할 수 있는 옹벽 배면 맹암거를 설치하여 배수를 통제할 수 있도록 제안했으며 식생공이 훼손된 구간에 대하여 식생공을 재시공하되 고정핀의 근입 깊이와 간격을 조정하여 정착을 단단히 할 것을 제안하였다.

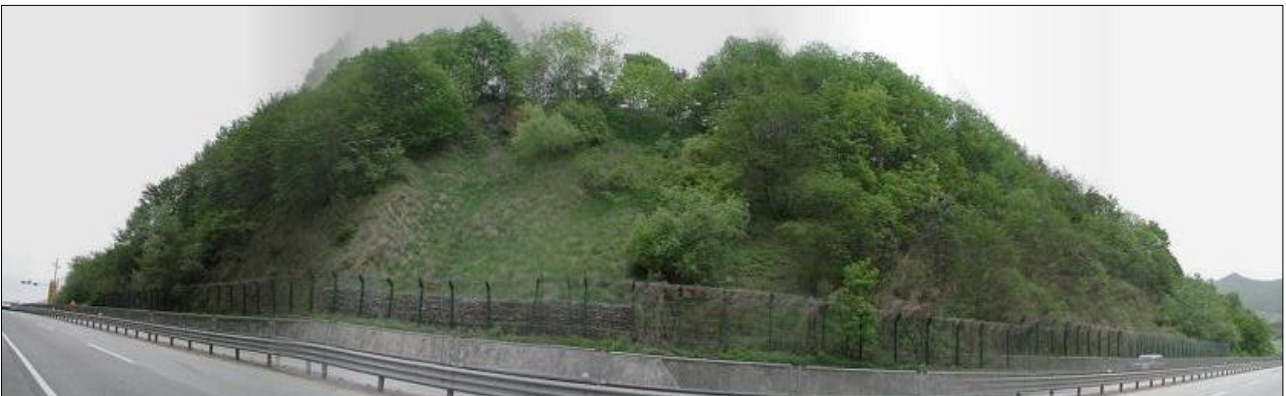
그림 11 조사대상 사면의 전경

다음의 절토사면은 국도 ○○호선에 위치하며 총연장 243 m 최대높이 26 m의 대규모 혼합사면이다. 절토사면 경사는 암반부의 경우 52°(1:0.8 구배)이며 토사부의 경우 약 45°(1:1.0 구배)를 형성하고 있다. 전체적인 상부자연사면 경사는 최초에는 25~50°로 급경사로 조성되어 있다가 역구배로 변화한다. 본 사면은 왕복 4차선 구간에 존재하며 일일교통량이 약 20,000 대에 달하여 붕괴시 피해도가 매우 클 것으로 예상되는 현장이다.

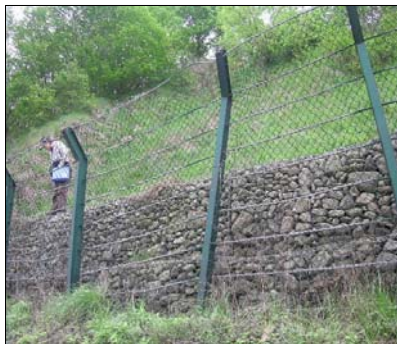
그림 12 돌망태옹벽 변형

본 사면은 지표수 배수 능력 부족으로 인해 표층이 유실 되었고 표층 유실로 인해 돌망태옹벽이 변형(배부름 현상)되면서 측구 또한 손상이 있는 것으로 조사되었으며 돌망태옹벽과 낙석방지울타리가 불필요하게 이중으로 보호 되어 있었다.

본 사면은 붕괴부를 중심으로 추가붕괴가 우려되나 붕괴부 하단의 경사가 완만하여 붕괴가 발생되더라도 낙석이 도로로 침입될 가능성은 낮다고 판단된다. 단 붕괴부 좌측의 지반상태가 불량하여 토사유실 또는 표층붕괴가 우려되므로 이를 고려한 공법의 선정이 필요하였다. 따라서 붕괴부의 좌측부분에 기존 붕괴부에 설치된 돌망태옹벽과 동일 높이로 추가로 돌망태옹벽을 설치하여 추가적인 표층유실에 대해 제어할 것을 제안한다.

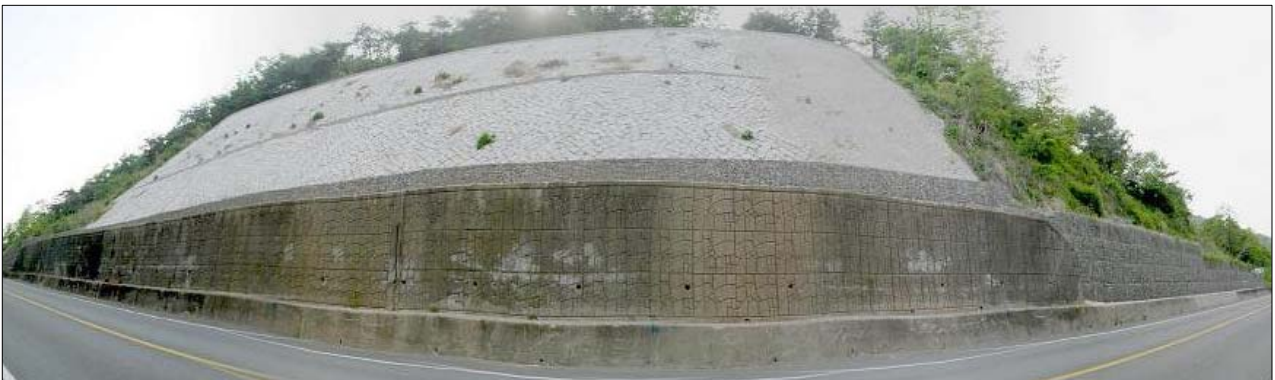
그림 15 조사대상 사면의 전경

조사대상 절토사면은 국도 ○○ 호선에 위치하고 있으며 연장 284m, 높이 18m의 규모를 가지고 있으며 경사 45~63°이다. 세일로 구성된 혼합사면이며 심한풍화~완전풍화 양상을 보인다.
