역해석을 통한 복합차수시스템의 점토차수재 사면파괴 사례 연구

Back analysis on shear failure of compacted soil liner in composite liner system

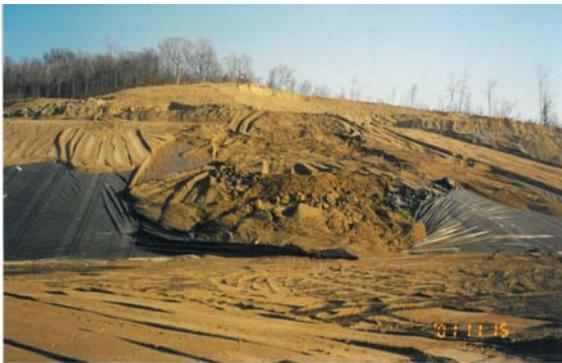
그림 1. 파괴된 매립장 사면 모습

본 매립장은 사면의 연장이 매우 길어서 충분한 두께로 사면을 복토하기 위해 상부에 모래를 쌓고 하부로 밀어내리는 방법이 사용되었으며 이런 시공방법으로 인해 사면이 파괴된 사례이다. 이때 상부의 모래는 최대 1.5~2.4m 높이로 적체되었고, 하부로 모래 배수재를 펼칠 때 사용한 도저의 접지압은 평균 34.4 kPa였다. 사면 파괴가 발생한 부근에서 도저는 모래 배수재를 펼치는 동안에 수차레 수평이동 하여 복합 차수시스템의 취약한 경계면에 전단응력을 발생 시켰다. 사면파괴는 초기에 상부 토괴가 파괴되고 연속해서 하부의 토괴가 연속적으로 파괴되는 양상을 보였다. 특히, 첫 번째 토괴의 파괴는 도저가 이동하고 있던 경사면 상부 약 3m 아래에서 시작되어 약 12m 아래까지 진행되었고, 이후의 파괴는 이전 토괴의 하부에서 시작하여 약 12m 아래까지 진행하여 연속적으로 전체 사면에 발생하였다. 그림 3은 경사면 하부에서 사면의 파괴로 인하여 지오멤브레인이 손상된 모습이며, 그림 4는 파괴면 상부에서 찍은 사진으로 지오멤브레인과 모래 배수재 아래에 위치한 파괴면을 보여주며 그림 4의 화살표가 표시한 부분을 확대한 것을 그림 5에 나타냈다.

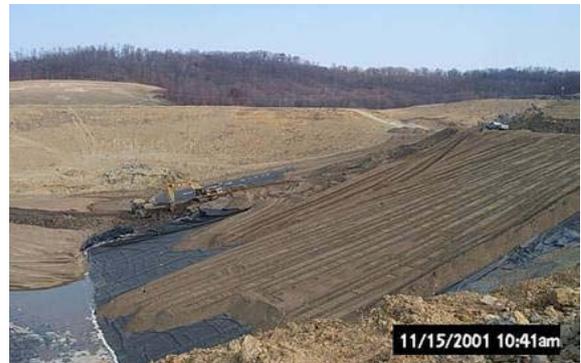
그림 2. 모래 배수재 시공 중인 사면 모습

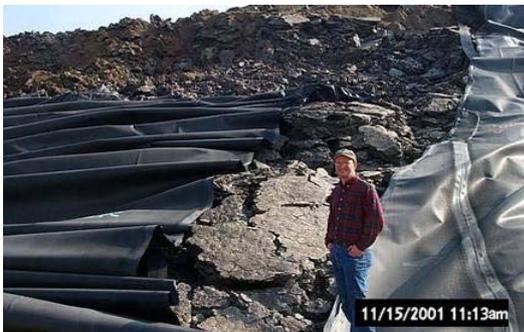
그림 3. 사면 파괴로 인하여 손상된 지오멤브레인

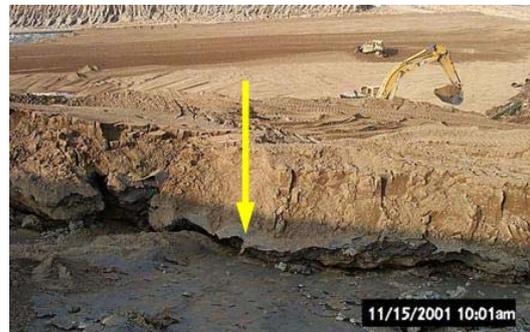
그림 4. 찢겨진 지오멤브레인과 파괴면

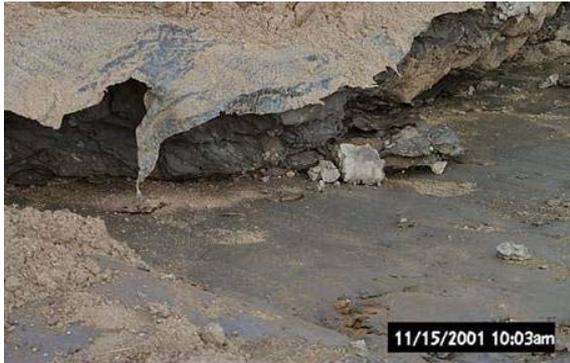
초기 파괴면은 지오멤브레인과 점토 차수재 경계면이 아닌 점토 차수재 내부 75~150mm에서 발생하였으며, 그림 5는 찢겨진 지오멤브레인을 근접 촬영한 사진으로 파괴면이 찢겨진 지오멤브레인의 아래에서 위치한다는 것을 보여준다. 이러한 현장검토를 통하여 점토 차수재 내부 변형으로 인해 지오멤브레인이 손상되었다는 결론을 얻을 수 있다. 그림 6은 점토 차수재 내부의 파괴면이 노출된 사진으로 점토 차수재 내부 파괴면의 위치를 확인할 수 있다. 파괴면 관찰 결과, 파괴면은 특정 다짐층 경계면이 아닌 점토 차수재 내부 75~150mm에 위치한다는 것을 보여준다. 그림 6은 토괴가 매끄럽게 밀려나간 파괴면을 보여주며, 이것은 상부 토괴의 변형이 파괴면을 따라 발생할 경우 점토입자의 재배열(slikensided) 되면서 만들어진다(Amaya et al., 2006; Stark and Choi, 2004; Stark et al., 2005).

그림 5. 근접 촬영한 찢겨진 지오멤브레인

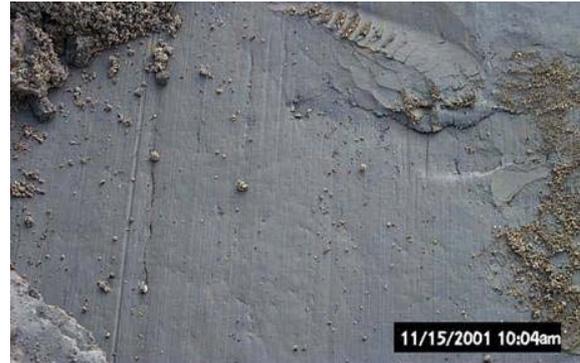
그림 6. 노출된 점토차수재의 파괴면

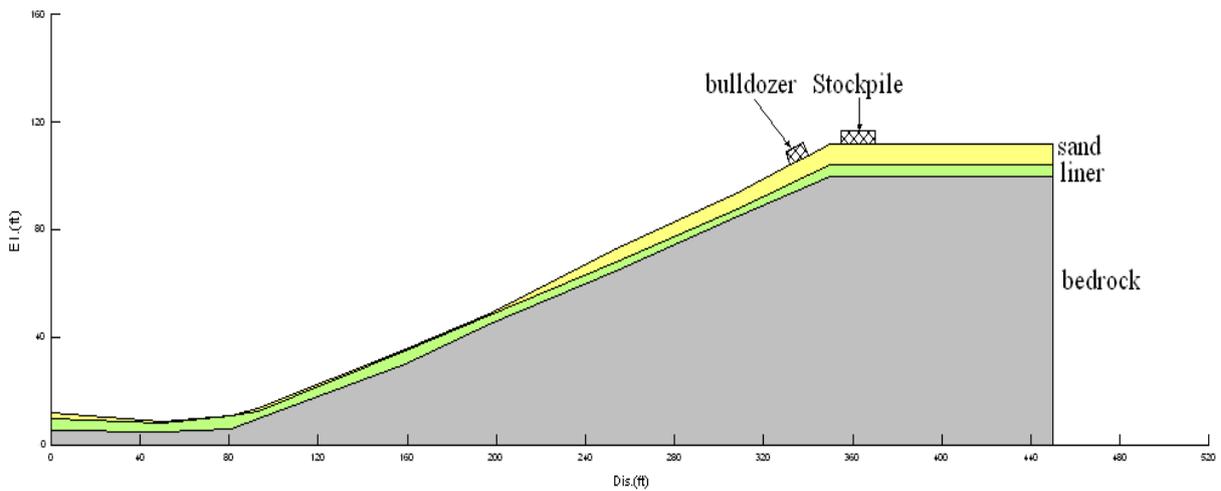
역해석은 점토 차수재내에 발생한 파괴면에서 발현된 전단강도를 산정하기위해 수행되었다. 본 쓰레기 매립장의 사면파괴 발생 시, 사면형상은 풍화암 또는 사암 지반 위에 평균 3H:1V의 사면으로 이루어져 있다. 그러나, 사면파괴의 영역에서 경사면 기울기는 상부에 적재된 배수재용 모래더미를 고려하여 2.8H:1V의 경사가 되었고 사면 상부와 하부의 높이 차이는 31.4m였다. 그림 7은 역해석에 사용된 사면의 형상이다. 해석에는 도저와 배수재 시공을 위한 모래더미와 트럭이 사면상부에 고려되었고, 도저 운행으로 인한 진동은 지진계수를 통해 적용하였으며 값은 0.005를 사용하였다.

그림7. 해석에 사용된 매립장 사면

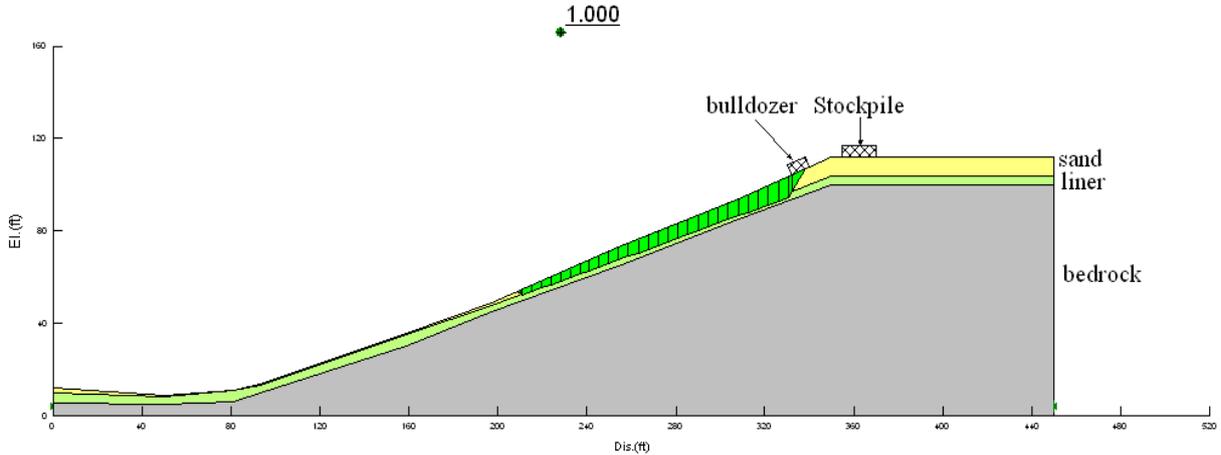
본 사례에서 다루는 사면파괴는 비교적 얇은파괴 형태를 가지므로 파괴면에 작용하는 유효응력이 매우 작다고 판단된다. 따라서, 사면파괴가 점착력에 의해 지배적으로 발생했을 것이라는 가정 하에 역해석을 위한 전단저항력 변수를 점착력으로 두고 해석을 수행하였다. 사면해석은 Janbu(1957), Morgenstern-Price(1965), Spencer(1967) 방법이 사용되었으며, 해석결과는 각각 그림 8~10에 나타내었다.

그림8. Janbu 방법을 사용한 역해석 결과

각각의 사면해석 방법별로 산정된 파괴시 발현된 점착력(mobilized cohesion)은 표 3에 나타내었다. 사면해석을 통해 역해석한 점착력은 0.9~1.4kPa로 삼축압축시험을 통해 산정한 13.4kPa에 비해 상당히 낮은 값으로 나타났다. 이 결과는 시험에 사용한 시료가 점토차수재의 현장 다짐상태와 함수비를 적절히 반영하지 못한 결과로 보인다.

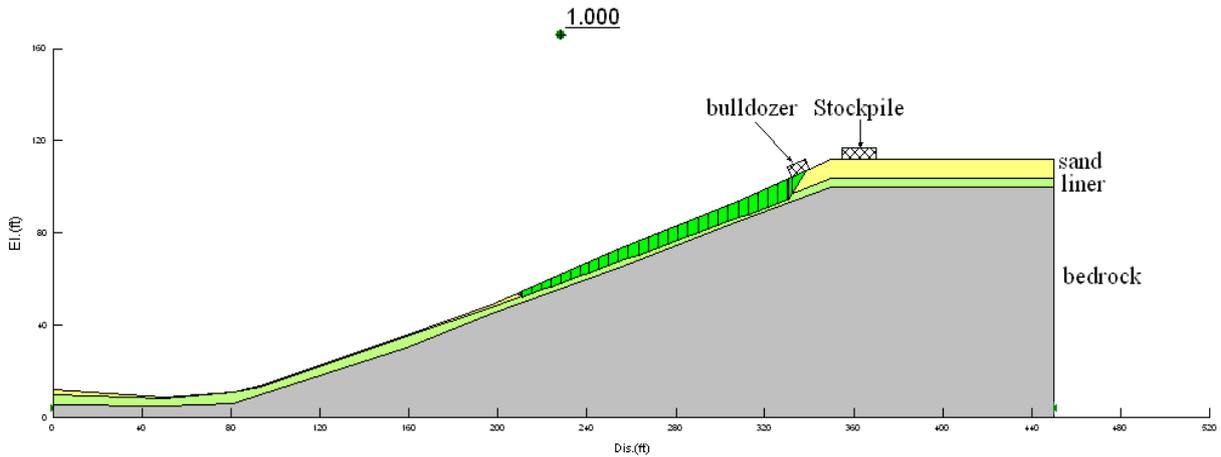
그림9. Morgenstern-Price 방법을 사용한 역해석 결과

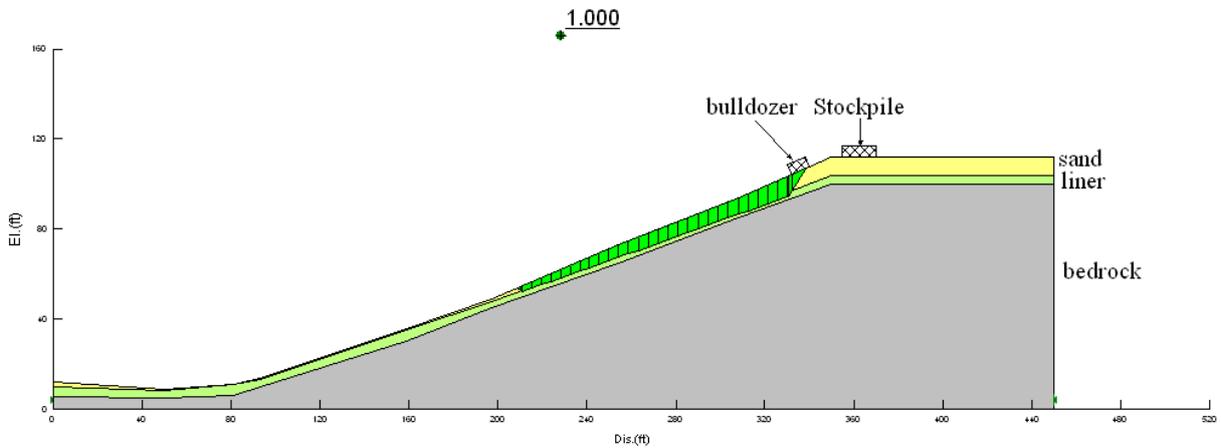
그림10. Spencer 방법을 사용한 역해석 결과

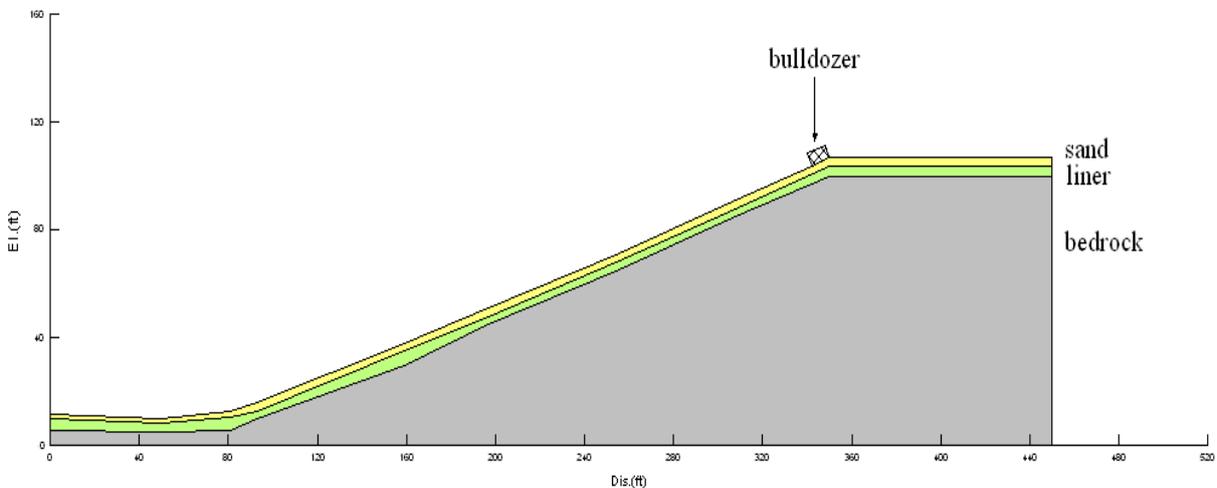
배수재 또는 복토층 시공방법에 대한 검토를 위해 모래가 매립장 사면 하부에서 상부로 시공되는 것으로 가정하고 표 2의 물성치를 사용하여 사면해석을 수행하였다. 해석에 사용된 단면은 그림 11과 같으며 배수재는 도저를 이용하여 시공하고, 경사면 하부에서 출발하여 상부로만 이동하고, 수평으로 이동하지 않는 것으로 가정하였고, 배수재 시공 시 모래는 도저의 브레이드 앞에 위치시키고 1m 높이를 초과하지 않도록 하였다. 또한, 상부에 모래더미와 트럭은 없는 것으로 가정하여 해석하였다. 모래는 매립장 사면 하부로부터 시공되어 평균 약 0.9m 두께인 것으로 가정하였다.

그림11. 모래 배수재가 하부에서 상부로 시공될 경우

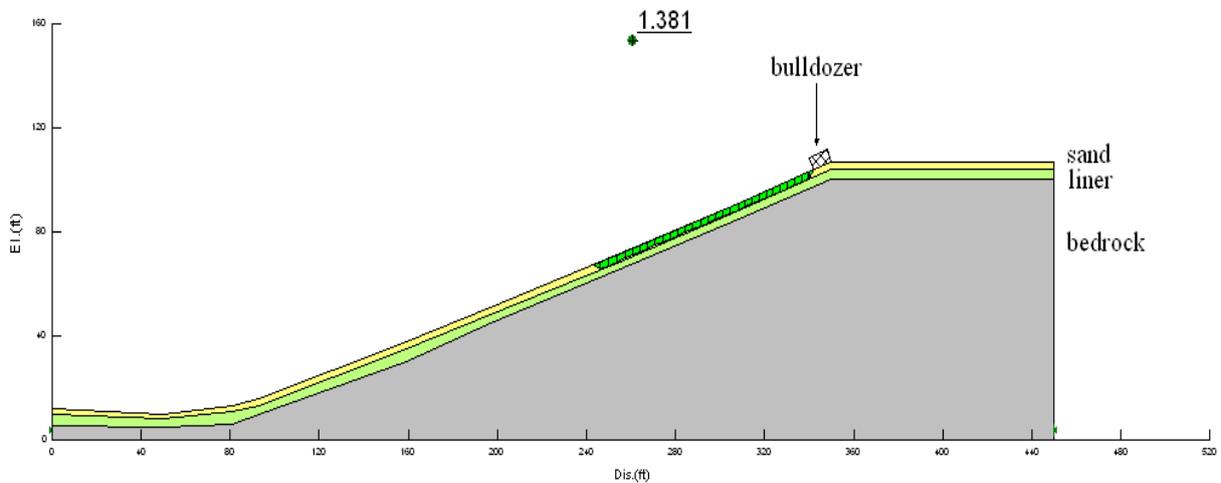
해석결과 매립장 사면은 모래 배수재가 사면 하부에서 상부로 시공될 경우가 그렇지 않은 경우보다 안전한 것으로 결론 내릴 수 있으며 계산된 안전율은 Morgenstern-Price 방법의 경우 1.38로 그림 12와 같다.

그림12. 모래 배수재가 하부에서 상부로 시공될 경우의 Morgenstern-Price 방법을 이용한 해석
