유망식생사면 하부철망 유실에 대한 연구

Vegetation Slopes for the loss of the lower gridlock Research

SYNOPSIS : 유망식생공을 실시한 사면에 집중강우가 유입되면 단위중량이 증가하여 중력방향으로 이동을 하게 되며, 그에 따라 망이 유실되는 경우가 많아, 이를 고려한 점착력 확보가 요구되고 있는 실정이다. 강우와 사고사례에 따른 분석을 통하여 적절한 점착력을 확보하기 위한 기준마련 및 제시를 통해 국도이용의 안정성을 확보하고자 한다.

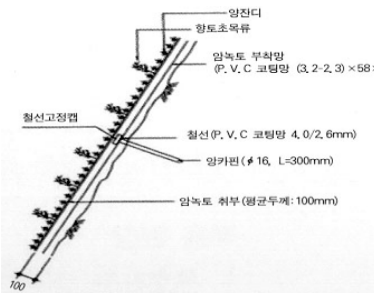
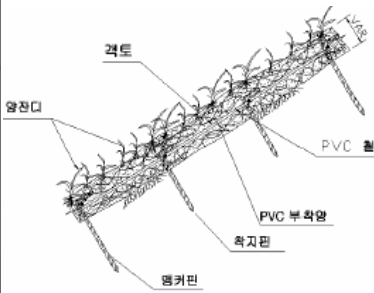
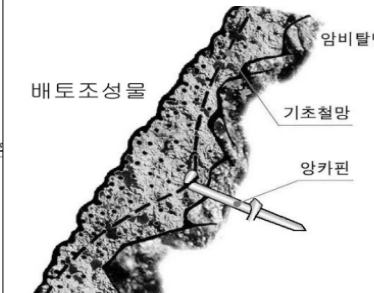
구 분	암절개면보호식재공법(녹생토)	연속장섬유보강공법(텍솔)	범면배토습식공법(ASNA)
공법개요	-산업폐기물을 주재료로 제조한 인공토양을 공기압으로 비탈면에 부착시키는 건식공법 -P.V.C코팅망 설치 후 종자층 구분없이 한번에 부착	-산업폐기물을 주재료로 제조한 인공토에 연속장섬유를 혼합하여 비탈면에 부착시키는 건식공법 -P.V.C코팅망 설치 후 종자층 구분없이 한번에 부착	-산업폐기물을 주재료로 제조한 경량화된 미생물 배양토를 비탈면에 취부하는 습식공법 -철망 및 양카, 와이어로프에 의한 비탈면 안정화 유도
녹화종자	양잔디 위주	양잔디 위주	양잔디 위주
적용토질	풍화토~경암	풍화토~경암	토사~경암
단 면

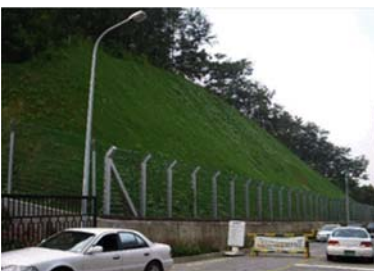
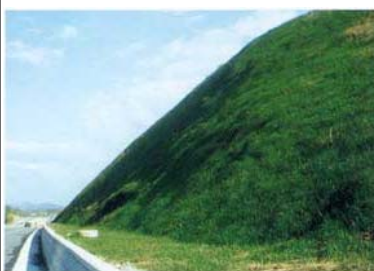
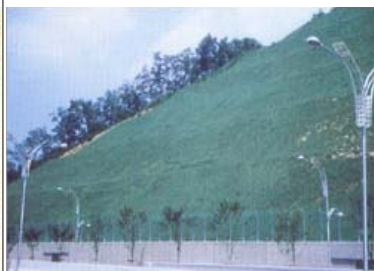
시공사례

장 점	-시공실적 다수 -급경사지 시공가능 -균열이없는 암반에 시공유리 -반영구적 식생기반조성 -양잔디위주로 조기녹화우수	-시공직후 강우에 세굴현상적음 -급경사지 시공가능 -식재 및 식수 가능 -양생기간 없는 현장타설	-암절리가 많은곳은 락볼트로0.3 ~ 1.5m까지 안정화 시도 -미생물주입으로 생장에 도움 -흙이 전혀없는 식생이 곤란한 암반 및 토사 절토면에도 녹화가능 -시공실적 다수
단 점	-토양고결화로 종자사용 제한적 -토양고결화로 식물최퇴가 빠름 (성장기간 3~5년) -천이불가로 주변경관과 부조화	-토양고결화로 종자사용 제한적 -공극율이 적다 -천이불가로 주변경관과 부조화	-미생물고갈로 인한 추가주입 -두께가 얇아 건조피해우려 -천이불가로 주변경관과 부조화
비 고	건설신기술 제28호	프랑스 TEXSOR FRANCE사와 기술제휴	건설신기술 제49호

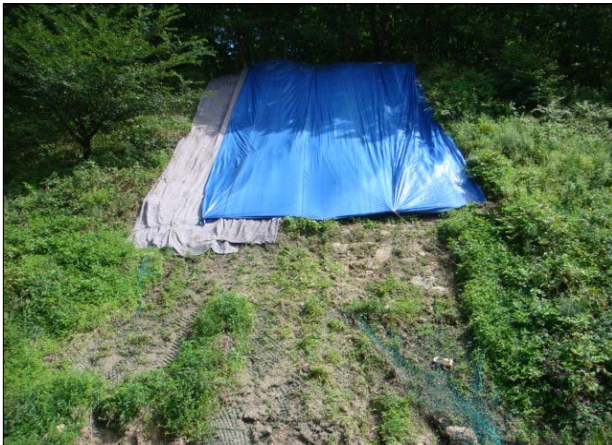
그림 4. 붕괴부상세

응급복구의 형태로 유실된 부분의 상부에 방수포가 설치되어 있으며, 땅의 유실부 이외의 기타 위험 부분은 관찰되지 않았다. 유실시 소량의 토사가 도로측으로 유실되었고 상부에 산마루층구가 시공되어 있지 않아 수리제어가 이루어지지 않았을 것으로 판단된다.

편마암의 풍화암으로 이루어지 사면의 특성상 리핑 및 발파당시 하부 지반층의 풍화암이 완료되어 실트성분이 많은 풍화토화 되어 우수의 침투시 땅과의 부착력의 한계점이 취약했을 것으로 보이며, 시공되었던 착지핀의 상태로 보아 하부 코팅망을 지반층과 밀착시키는 역할이 미약했다고 판단된다.
