절토사면 수리제어공법과 유지관리에 대한 개선방안

A Study about hydraulic condition & maintenance of cut slope

¹⁾ 한국시설안전공단 기술개발팀, Staff, Korea Infrastructure Safety Corporation

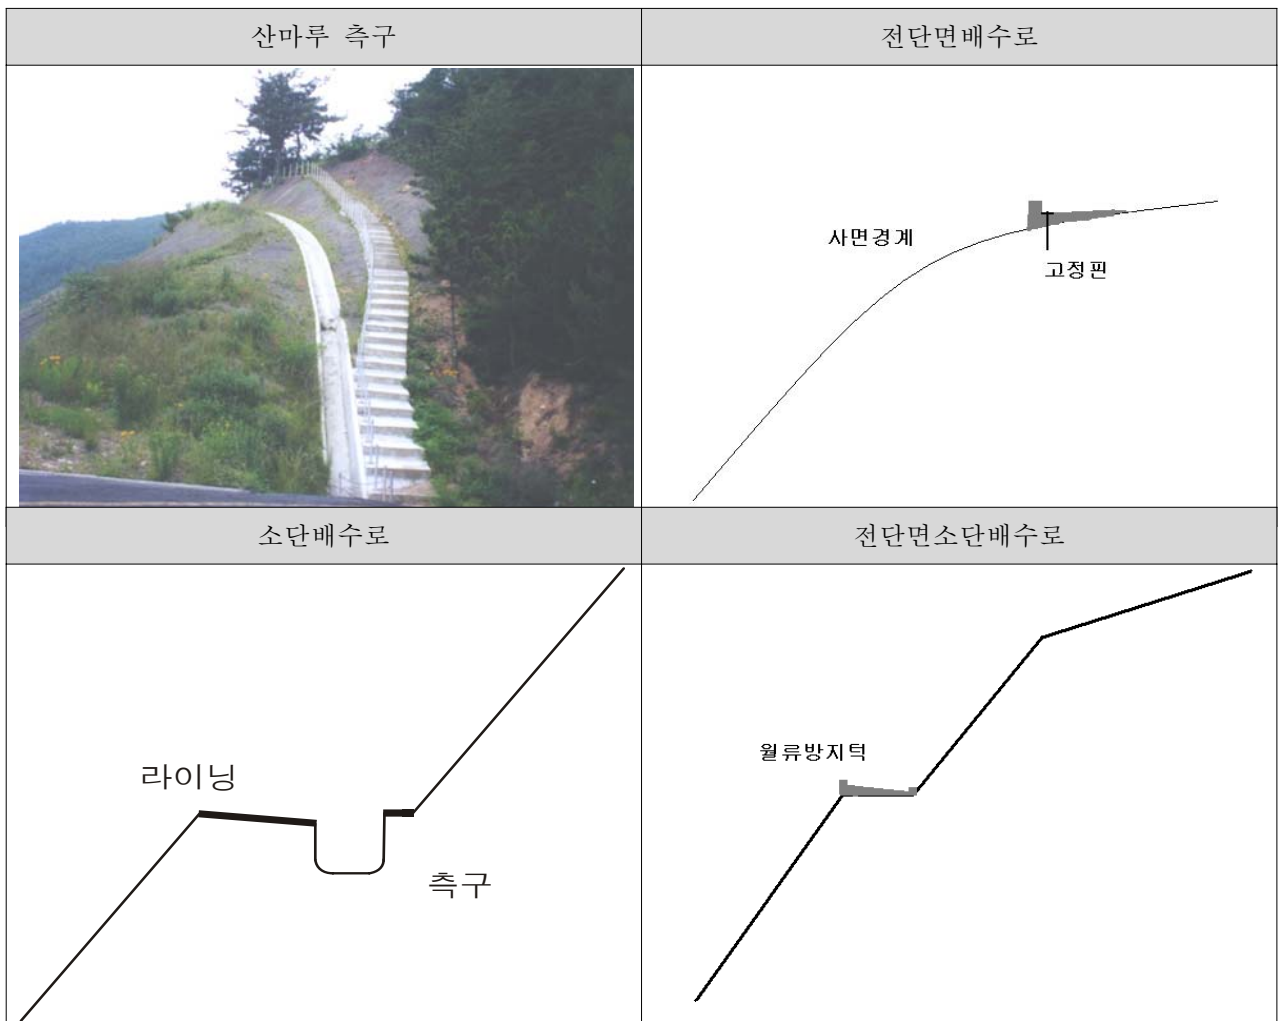
<표 2.3> 수리제어 공법

절토사면의 상부자연사면에 콘크리트 U형 수로 등의 배수로를 설치함으로써, 강우나 강설에 의해 지표수가 절토사면 내로 침투하는 것을 방지하여 절토사면 내 간극수압의 상승을 차단하거나 지표수의 흐름을 차단시켜 절토사면의 침식을 방지하는 공법이다.

산마루측구 시공 시 측구와 지표가 밀착되지 않는 경우, 측구와 지표 틈새로 강우가 침투하여 배수효과가 거의 없을 뿐 아니라 토층이 유실되어 지반침하가 발생하는 경우가 많으므로 측구와 지표를 반드시 밀착시켜야 한다. 또한 품질관리를 위하여 가능한 현장타설 콘크리트 배수로를 설치하는 것이 바람직하다.

소단배수로는 절토사면에 흐르는 우수나 용수에 의한 침식을 방지하기 위하여 폭이 3m 이상인 넓은 소단에 설치한다.

도수로는 집수된 우수를 수로 또는 도로외부로 유출시키는 기능을 수행한다. 원칙적으로 현장타설 콘크리트로 설치하며 도수로의 주변은 콘크리트로 보호하고 세굴이나 풀등의 유입에 의한 통수기능 저하를 방지한다.

절토사면 내에 비교적 깊은 지반 내에 지하수를 배제하는 경우나 지하배수공(암거) 등에 의해 지하수위 저하를 기대할 수 없는 경우에 횡방향공을 굴착하고 유공관등을 삽입하여 배수한다. 수평배수공의 길이는 2m 이상이 바람직하다. 규모가 큰 지반활동지대에서는 배수터널이나 여러 본의 보정공을 조합하여 설치한다.

집수정은 우수빠기 보링공으로는 보링 길이가 길게 되는 경우나 기반 부근에 집중적으로 지하수를 집수하는 경우에 사용한다.

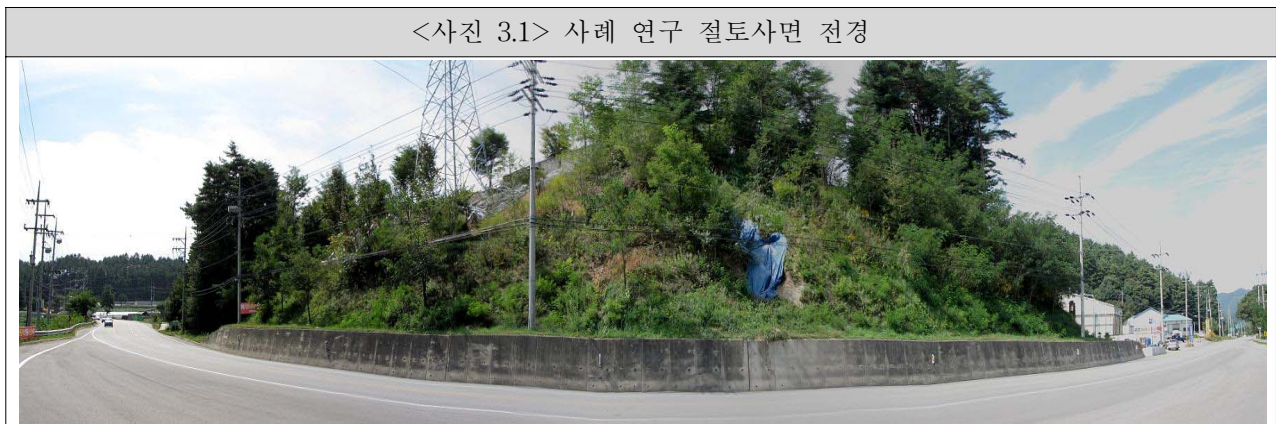
사례 대상사면은 화강암을 기반암으로 하여 표층붕괴가 발생한 34~35m 구간은 풍화잔류토로 구성된 토사사면이다. 절토사면의 전 구간에 걸쳐 L형 측구가 시공되어 있으며, 상태는 양호하다. 6~60m 구간 1소단 상부에는 격자블록이 시공되어 있으나, 60~68m 구간의 격자블록은 송전탑 공사로 훼손되었다. 24~64m 구간 2소단 상부도 격자블록이 시공된 상태로 양호하다.

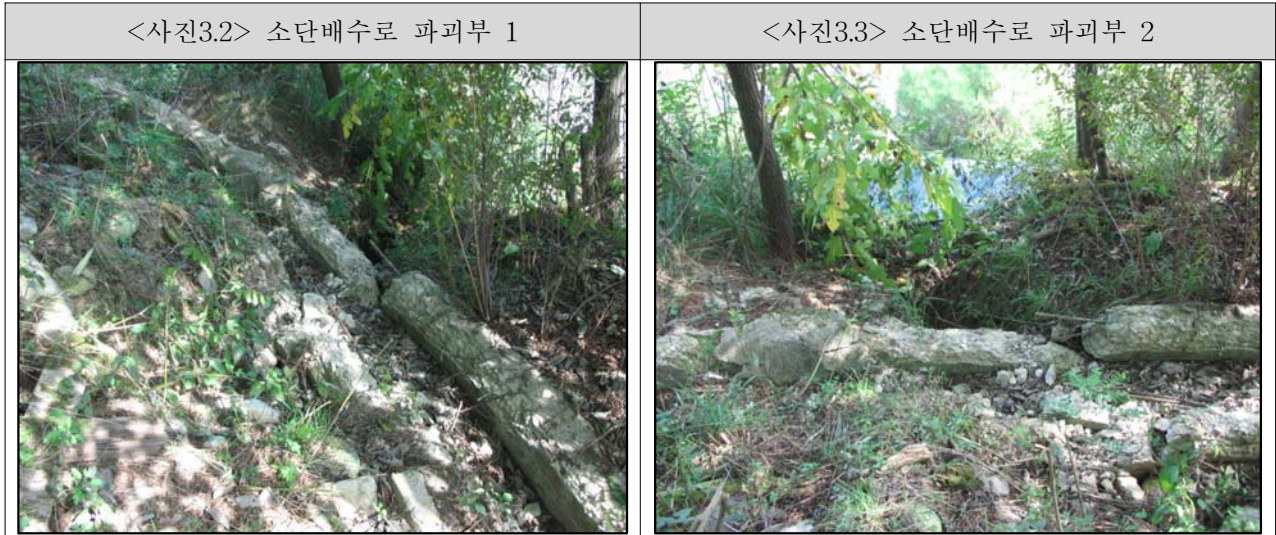
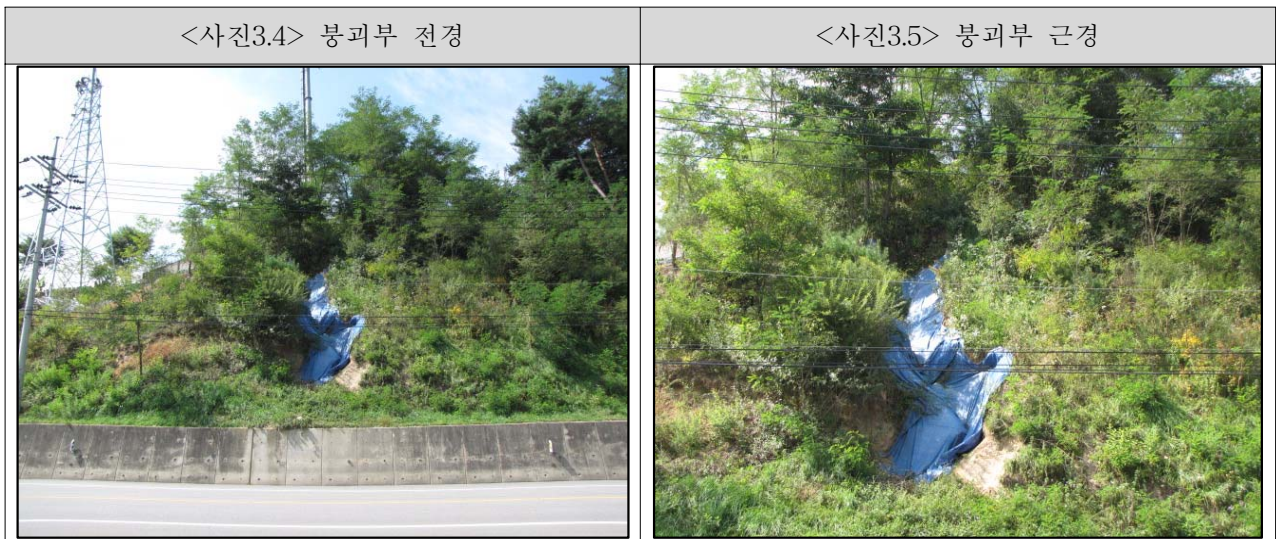
사례 대상 절토사면은 14~64 m 구간 소단배수로가 시공되어 있으나, 파손 정도가 심하고 유지관리가 되지 않아 보수가 이루어지지 않았다. 그러한 이유로 소단배수로는 토사, 낙엽과 나뭇가지, 낙석 등으로 거의 배수로의 기능을 상실한 상태였으며, 2009년 여름 집중호우기간 소단배수로의 파괴된 부분으로 우수가 집중되어 사면으로 유입되었다.

다량의 우수가 사면 내로 침투하여 토사의 전단강도가 저하되고 단위중량이 증가됨에 따라 표층붕괴(깊이 2 m)의 원인으로 작용하였다.

사례의 경우는 수리제어를 담당하는 사면의 수리제어시스템이 재기능을 발휘하지 못하면서 사면의 붕괴가 발생한 경우이다. 오히려 사면의 안정성 도모를 위해 설치된 수리제어 시설물은 사면을 붕괴시키는 역할을 하였다.

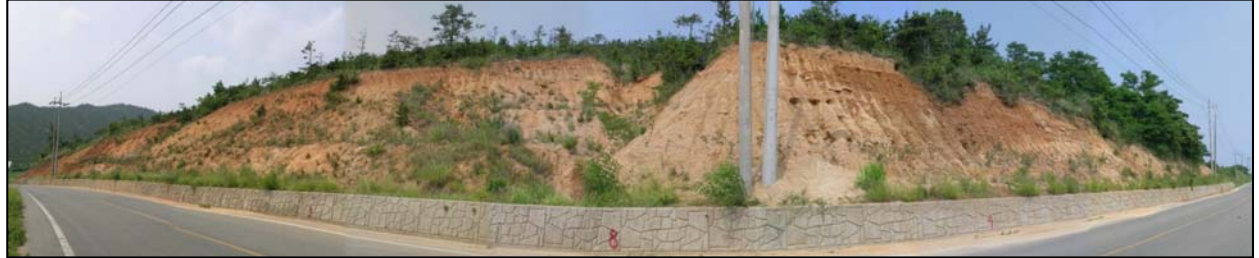
<사진 3.2.1> 사례 연구 절토사면 전경

사례 현장은 연장 150m, 높이 15m 규모의 현장으로 상부자연사면으로부터 지표수 유입으로 인한 범면의 유실이 발생하였다.

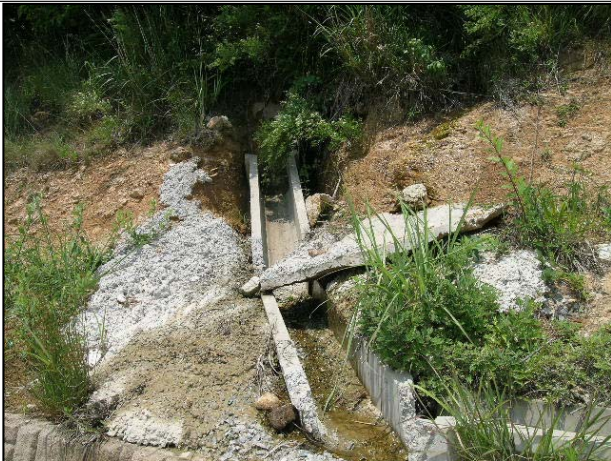
<사진3.2.2> 붕괴부 전경

이 사례의 경우 현장타설이 아닌 기성품 도수로 시공으로 인한 범면과의 밀착이 이루어지지 않아 도수로 시공 옆 지점에서 우수의 유입이 발생하였다. 상부자연사면 지속적 유입으로 우수에 의한 유실 및 세굴 등이 유발되었고 이해 인해 도수로 하부 사면 지반 상실로 도수로가 떠 있는 상태가 되었다.

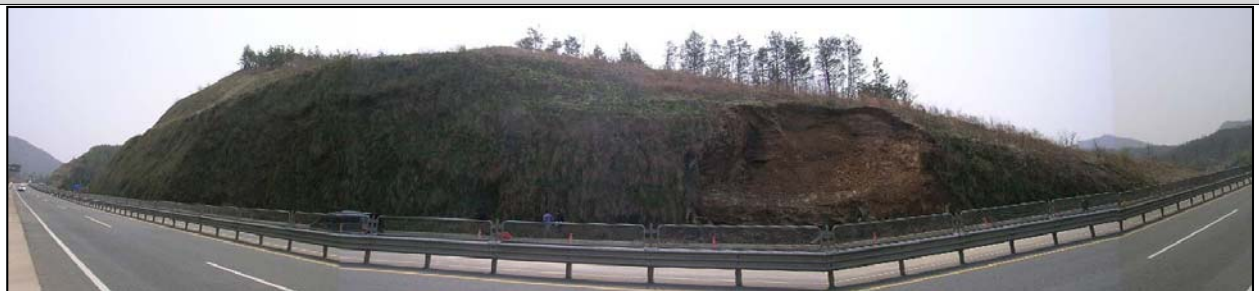
<사진 3.2.4> 사례 연구 절토사면 전경

사례 현장은 연장 150m, 높이 40m 규모의 현장으로 2007년 3월 집중강우에 의한 토석류가 도로로 유입되었다.

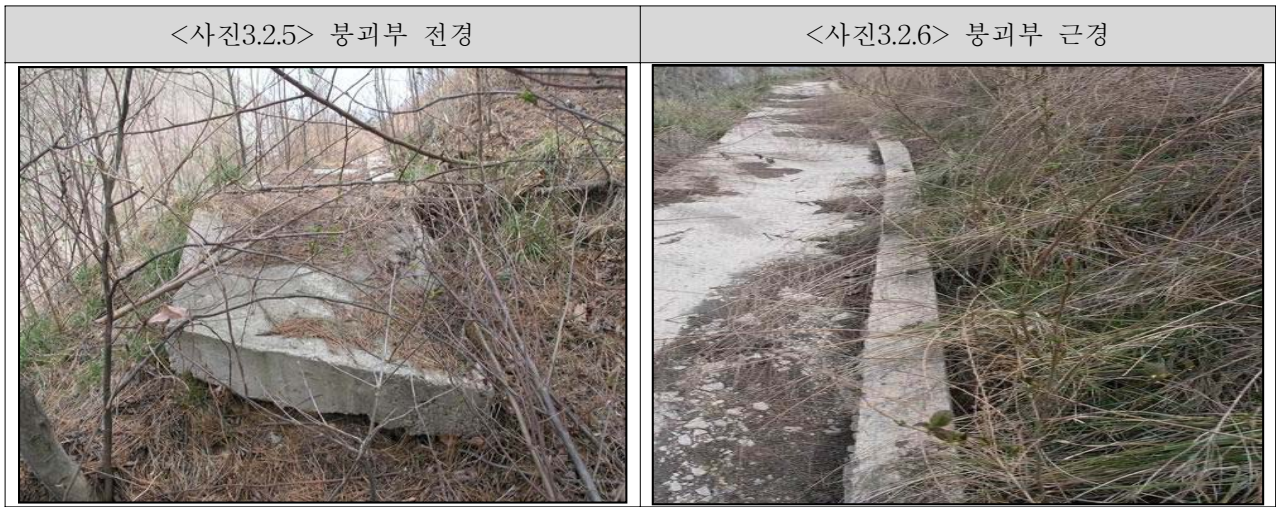
이 사례의 경우 1차적으로 제3소단 소단배수로 시공 불량 상태였으며, 사면 하부까지 소단배수로가 연결되지 않고 단락되었다. 소단배수로 후방 비탈면 부착 불량으로 지표수 배제공이 아닌 집수공의 역할로 인하여 붕괴가 발생하였다.

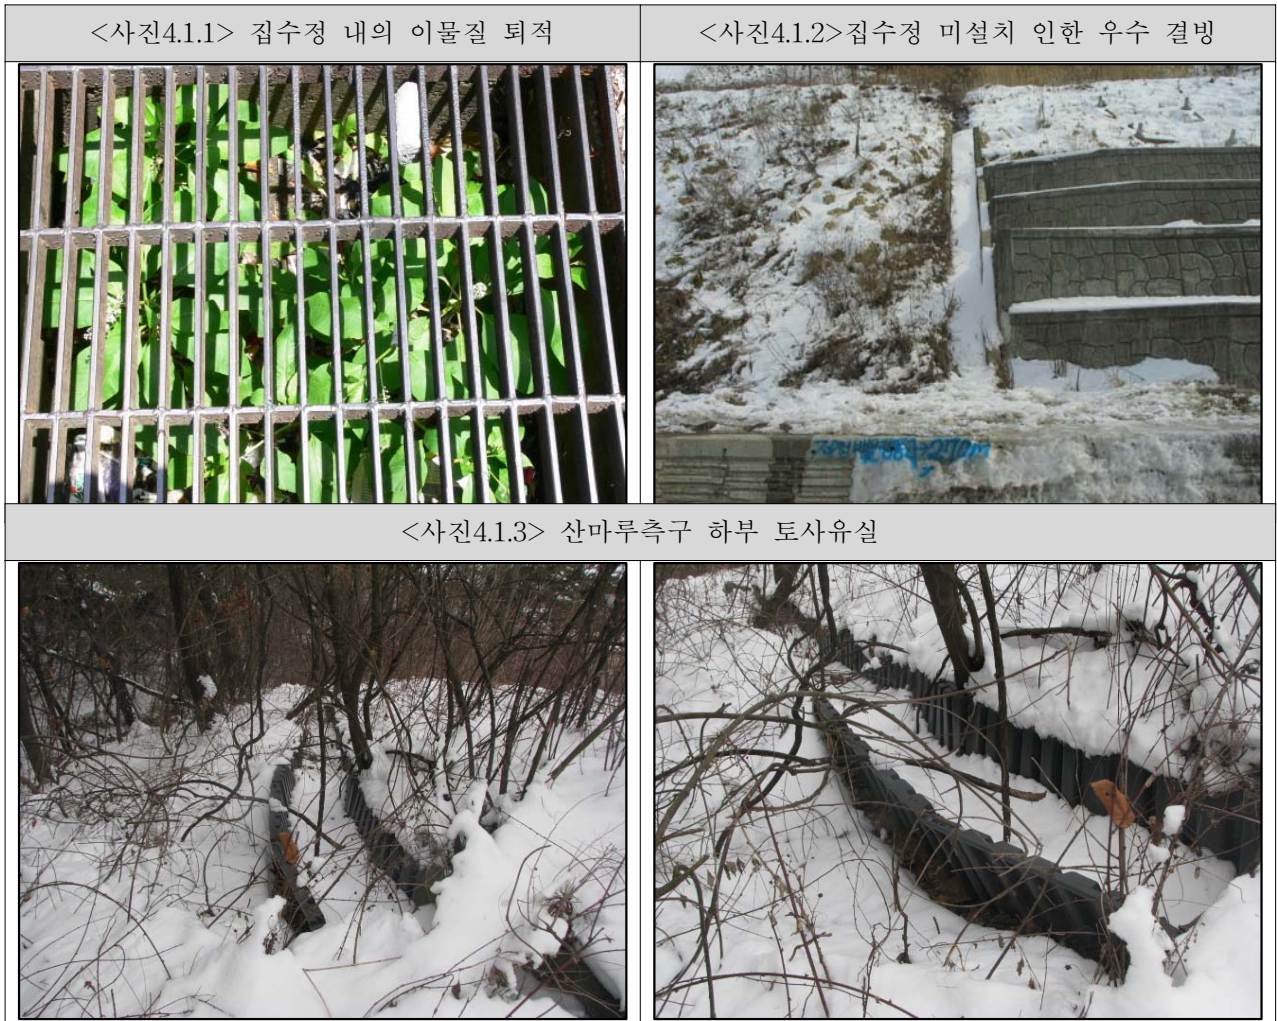
대부분의 절토사면은 시공된 지 몇 년이 지나면 수리제어를 담당하는 시설물에는 <사진4.1.1>처럼 우수에 의해 유입된 토사, 낙엽, 나뭇가지, 낙석 및 유실물들로 채워진다. 그러므로 사면의 우수를 배수하기 위해 만들어진 시설물이 재기능을 못하는 것은 당연하며, 오히려 악재로 작용하는 경우가 많다. 또한 <사진4.1.2>에서처럼 수직도수로 하단부에 집수정이나 수평도수로가 설치되어있지 않아 집중호우 시 도로로 물이 고이고, 동절기에는 빙판을 형성에 지나다니는 차량의 사고를 유발하고 있다. 집수정이 설치된 경우에도 유지관리 및 정비가 이루어지지 않아 집수정으로 유도된 우수들이 도로로 범람하는 경우가 많다. 수평배수공의 경우는 사면 내의 지하수 배출을 위해 만들어진 경우로 동절기에는 외부의 배수공이 우수로 얼어붙거나 PVC로 설치된 경우가 많아 깨지기도 한다. 전단면배수로나 전단면소단배수로의 경우는 월류방지턱의 역할을 목적으로 시공된다. 하지만 집중호우로 인한 다량의 우수가 흘러내릴 시 방지턱의 높이가 낮게 설계되어 사면의 법면으로 유입될 가능성이 있다. 산마루측구나 소단배수로는 <사진4.1.3>의 경우처럼 사면으로 흘러내린 우수가 배수로 내로 유도되는 것이 아닌 배수로 외부 지표 경계점에서 하부로 유입되어 배수로 하부의 토사가 유실되는 경우가 많다.

수리제어를 담당하는 시설물은 대부분이 개방형으로 우수뿐만이 아닌 다른 이물질들이 유입된다. 즉, 다른 물질들을 배제한 우수만을 유입 시킬 수 있다면 배수로의 기능을 충분히 활용할 수 있다. 그러므로 현재 설계된 배수로 상부를 개방형에서 상부를 우수만을 유입시킬 수 있는 소재를 이용 배수로의 공간을 확보해준다면 우수만이 유입되므로 배수에 문제가 없을 것이다.

전단면(소단)배수로의 경우 월류방지턱의 역할로 만들어진다. 하지만, 우리나라의 강수량은 여름 장마 기간에 집중된다. 즉, 연평균 강수량을 기준으로 월류방지턱의 높이를 설계하는 것이 아닌 여름 집중호우기간의 강수량을 기준으로 월류방지턱을 지역별로 다르게 설계한다면 방지턱을 넘어 월류하는 우수를 방지할 수 있을 것이다.

수직도수로는 상부 산마루측구나 소단배수로에서 집수된 우수를 최종적으로 사면의 하부로 유도하는 도수로이다. 그러므로 최종적으로 사면 하부에는 집수정이나 도수호가 설치되어야 한다. 하지만 설치되지 않은 사면이 많으며 이러한 원인은 우수의 도로 유입을 발생시킨다. 이러한 문제는 수직도수로 하부에 도수로나 집수정을 필히 설치하도록 하는 시공지침의 수정을 통해 마련해야한다.

마지막으로 산마루측구 하부의 토사유실은 현재 많은 현장에서 발생하는 문제이다. 산마루측구는 지표와의 밀착이 중요하고 지표 지질상태에 따라 주변토사가 유실되지 않도록 U자형에서 애프론이 설치된 U형으로 시공될 수 있도록 한다.
