비파괴 검사법에 의한 노후터널의 건전도 평가

Damage Detection of Decrepit Tunnel Structures using the NDT

김동규¹⁾, Dong-Gyou Kim, 정호섭¹⁾, Ho-Seop Jung

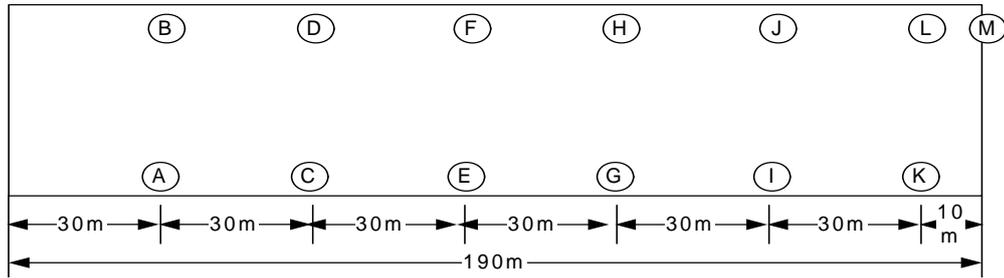
라이닝의 압축강도를 추정하고 코어드릴을 이용하여 코어를 채취한 후 일축압축강도를 측정하여 비교 평가하였다. 그림 1은 압축강도 측정 및 추정을 위한 위치를 나타낸 것이다.

그림 1. 코어 채취 및 비파괴 검사 측정 위치도

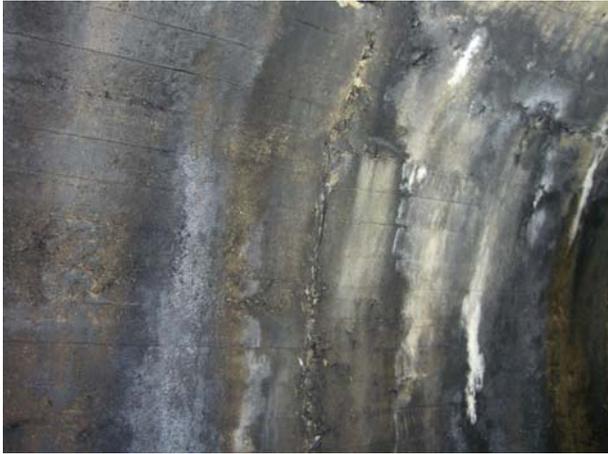
또한 균열 및 시공이음부에서 콘크리트 라이닝의 노후화 정도와 내구성이 취약해졌음을 나타내는 누수를 동반한 백태가 상당한 개소에서 조사되었다. 특히 측벽 라이닝 콘크리트의 joint 부분은 결합력의 감소로 인하여 백화현상이 두드러지게 많았으며, 이 물질이 건설의 반복으로 인하여 결정상으로 존재하여 광폭의 균열이 생성된 것으로 조사되었다(그림 2 및 3 참조).

그림 2. Joint 부분 균열누수 백태

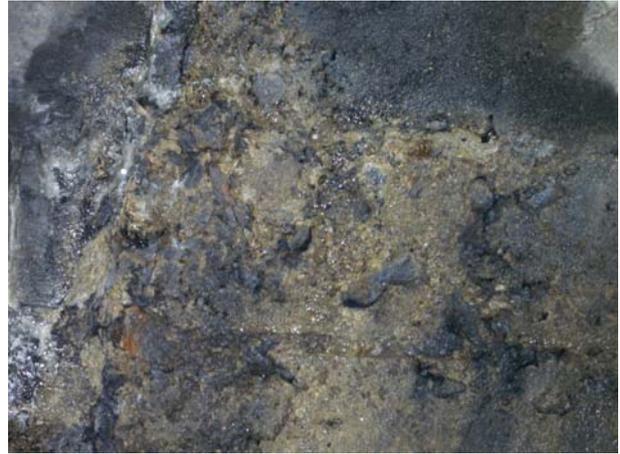
노후 터널 구조물 라이닝 콘크리트의 성능저하도 및 원인을 규명하기 위하여 공용년수 70년 이상 된 터널을 대상으로 실시한 외관조사와 역학적 특성을 고찰하였다. 현장 외관조사 결과, 조사대상 터널 내부 대부분이 다양한 형태의 균열이 존재하였으며, 균열로 인한 누수와 박리 및 박락 등 심각한 성능저하 현상이 조사되었다.

그림 3. 콘크리트 탈락, 골재노출

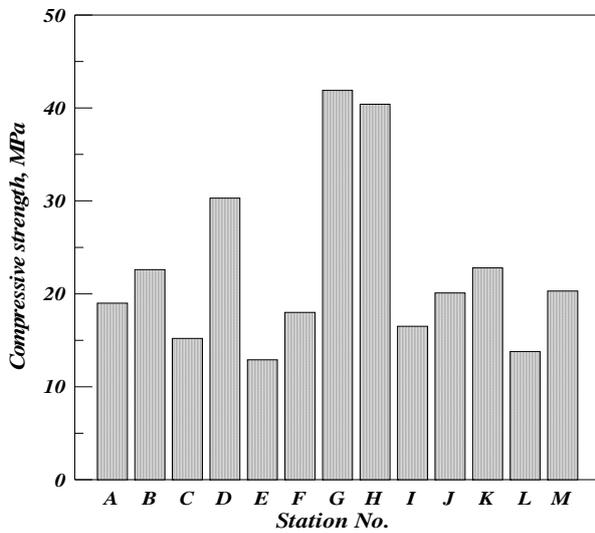
그림 4는 조사 대상 터널 구조물에서 채취한 코어 시편을 대상으로 일축압축강도를 측정하여 정리한 것이다. 이 그림에서 보는 바와 같이 동일한 터널 구조물일지라도 코어 공시체의 채취 위치에 따라 압축강도가 약 13 - 42MPa 정도로 크게 상이하게 나타남을 알 수 있으며, 특히 육안으로 관찰이 가능할 정도의 균열 및 누수가 발생한 지역에서 채취한 코어의 경우 다른 곳에서 채취한 것보다 훨씬 작은 압축강도 결과를 나타내었다(지점 E). 그림 5는 코어 시편의 압축강도결과와 비파괴 검사결과를 비교하기 위하여 반발계수를 이용하여 추정된 3개의 압축강도 추정 제안식으로 구하여 정리한 것이다. 슈미트 해머로 측정된 반발계수는 구조물의 재령에 따른 보정계수를 고려하여 산출하였으며, 각각 10.5 - 25.7MPa 정도로 나타났다. 전체적인 평균값으로 비교해보면 코어 시편에 의하여 구한 압축강도결과는 22.6MPa이며 비파괴 검사에 의한 결과는 각각 15.3, 13.8 및 22.0MPa로서 일본건축학회에서 제안한 식이 코어 강도결과와 가장 유사한 결과를 나타내었다. 한편 그림 6은 탄성파를 이용하여 콘크리트 압축강도를 측정하여 정리한 것으로 이것 또한 가속도계를 콘크리트 표면에 두드리는 방법으로 측정하는 것이기 때문에 콘크리트 표면조건에 따라 압축강도 값의 차이가 발생할 수 있다. 그러나 슈미트 해머에 비하여 비교적 정확한 값을 나타내고 있음을 알 수 있다.

그림 4. 코어 압축강도

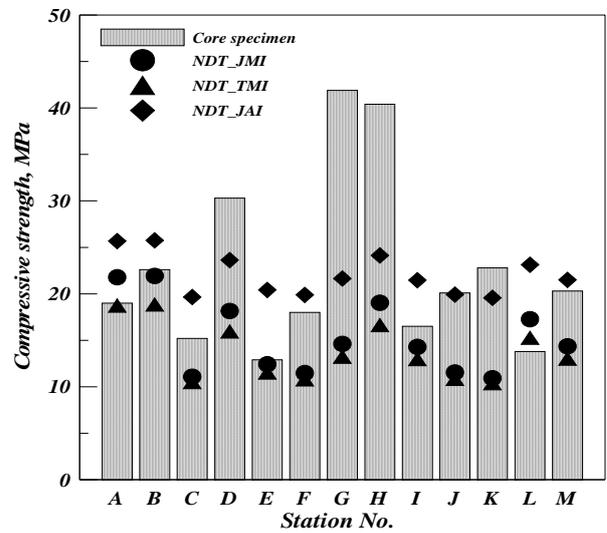
그림 5. 비파괴 압축강도(슈미트해머)

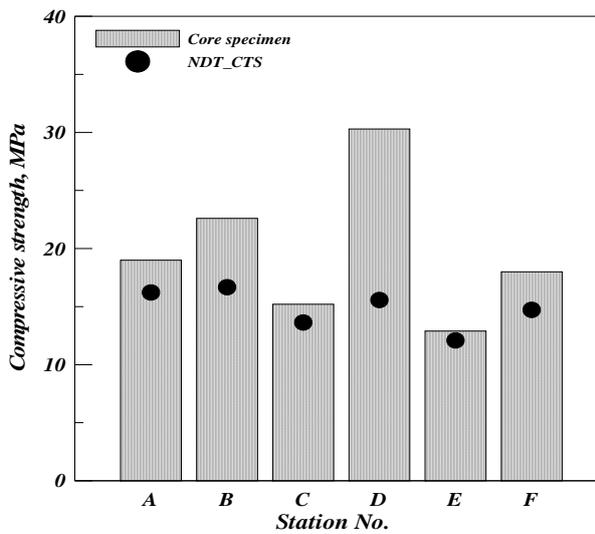
그림 6. 비파괴 압축강도(탄성파)

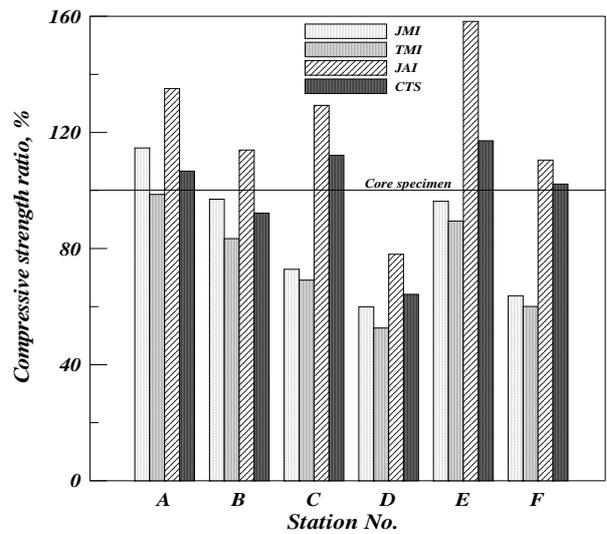
한편 그림 7은 코어 시편에 의한 압축강도 결과값에 대한 비파괴 압축강도비로 나타낸 것이다. 이 그림에서와 같이 6개소에서 측정된 코어 강도와 반발계수에 의한 비파괴압축강도 및 탄성파에 의한 비파괴 압축강도 추정값을 비교한 결과 탄성파에 의한 압축강도 추정 평균값이 99.1%로 가장 근접한 결과를 나타내었으며 일본건축학회와 재료학회 순으로 나타났다. 이는 앞에서 서술한바와 같이 슈미트 해머법은 해머타격시 콘크리트 표면조건에 따라 영향을 많이 받기 때문에 탄성파를 이용하여 압축강도를 추정하는 것에 비하여 정확도가 떨어지는 것으로 판단된다.

그림 7. 코어시편에 대한 비파괴 압축강도비
