## 그라우팅을 통한 방조제 바닥보호공 차수공법 현장 적용성 검증

### The verification of the application of grouting in the bottom protection work of sea dikes in the field

<sup>1),2)</sup> 한국농어촌공사 새만금사업단 차장, Senior Manager, Saemangeum Project Office, KRC

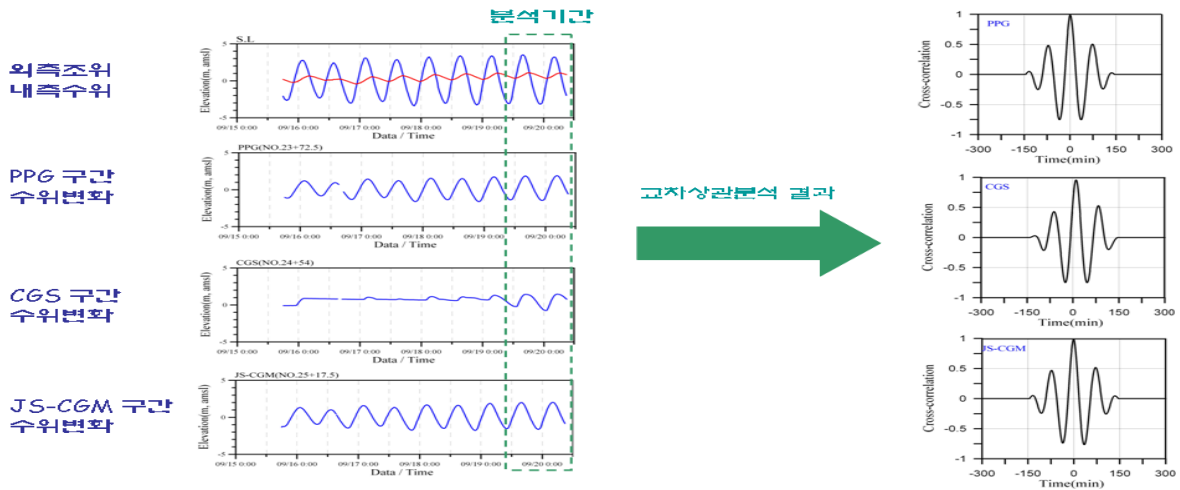
- 수위 모니터링 : 해측 및 내측에서의 지하수위 관측결과 그라우팅 이전에는 방조제 체체를 통한 직접적인 해수유입이 확인되었다. 그러나 그라우팅 이후에는 CGS 주입구간에서 상대적으로 약간의 시간 지연이 나타났지만 3지점에서 큰 차이는 없는 것으로 나타남

GT 종료 후 2주 후(2009.09.15~09.20) 시공구간 직상부 관측공의 수위 관측 결과와 조위변화에 따른 관측공 수위 변화의 교차상관 분석 결과

그림 4. 수위 모니터링 분석 결과

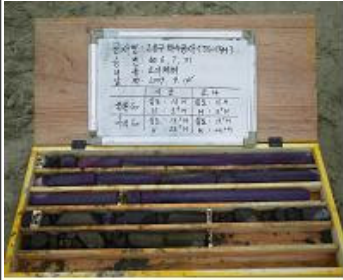
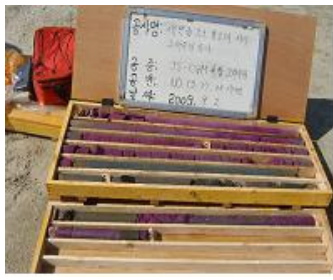
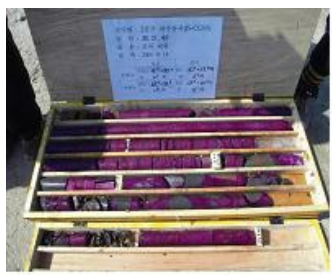
표 12. JS-CGM공법 코어채취 결과

- ※ 1) 주입재 상승으로 인한 준설토 그라우팅 두께 증가
- 2) 원지반 그라우팅 부위가 채취됨

PPG 공법은 공압침투 주입방식 특성상 코어채취가 어려운 공법으로 준설토층에서는 코어채취가 불가하였고, 사석층에서 그라우팅 흔적이 나타났다. CGS 공법은 압밀주입방식으로 재령 7~9일에서 채취하였음에도 코어채취가 양호하며 그라우팅 주입 흔적이 잘 나타났고, JS-CGM 공법은 압밀주입방식으로 재령 10~13일에서 채취하였음에도 코어채취가 양호하며, 그라우팅 주입 흔적을 확인할 수 있었다.

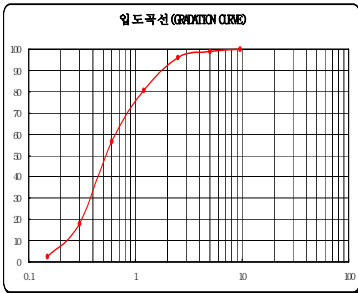
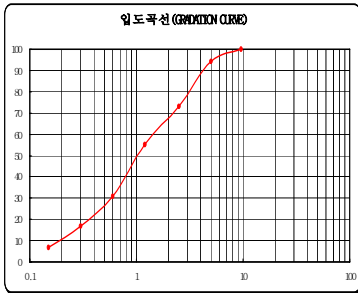
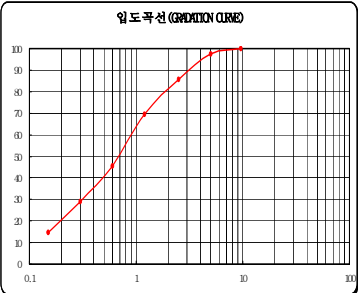
표 13. 공법별 압축강도 및 입도분석 결과

주입재의 강도특성을 알기 위해 KS F4009 규정에 따라 공시체를 제작하여 재령 28일에 압축강도시험을 실시하였으며, 또한 주입재료의 입도특성을 파악하기 위해 현장에서 시공되는 재료를 채취한 후 배합비로 혼합하여 체가름시험을 실시하였다. PPG 공법은 준설해사 대신 모래를 사용하였다.

대체로 공시체 압축강도가 10MPa 이상으로 기준에 충족했으며, 입도분포는 3개 공법이 거의 동일한 입도분포를 나타내며 주입 재료로서도 입도가 양호한 것으로 확인되었다.
