## 트윈제트공법을 이용한 교대 배면 기초보강 사례 A Case Study of Reinforcing Ground behind Abutment using Twin-Jet Method

**SYNOPSIS** : This study introduces a reinforcement work case using Twin-Jet Method. The area is located behind the abutment of the bridges built on soft clay along the OO Express Highway. Its foundation was constructed by installing EPS blocks on the original ground to reduce the embankment load under the highway. However, the ground deformation has continuously occurred due to the settlement of the foundation soft cohesive soils. The amounts of subsidences at the surface turned out to be 20~30.0mm, After the pavement patch work on April 23, 2009, a drastic subsidence occurred together with 10mm swell, For this reason, Twin-Jet grout column construction was applied by passing through the EPS banking blocks without closing traffic flows on the express highway. The outcomes of core sample tests after reinforcing the ground turned out to be TCR 92.5%, RQD 64.6% and unconfined compressive strength 2.3~8.6Mpa. The test results showed that the condition of the ground foundation had improved using Twin-Jet grouting in most layers of ground including the cobble and gravel layer.

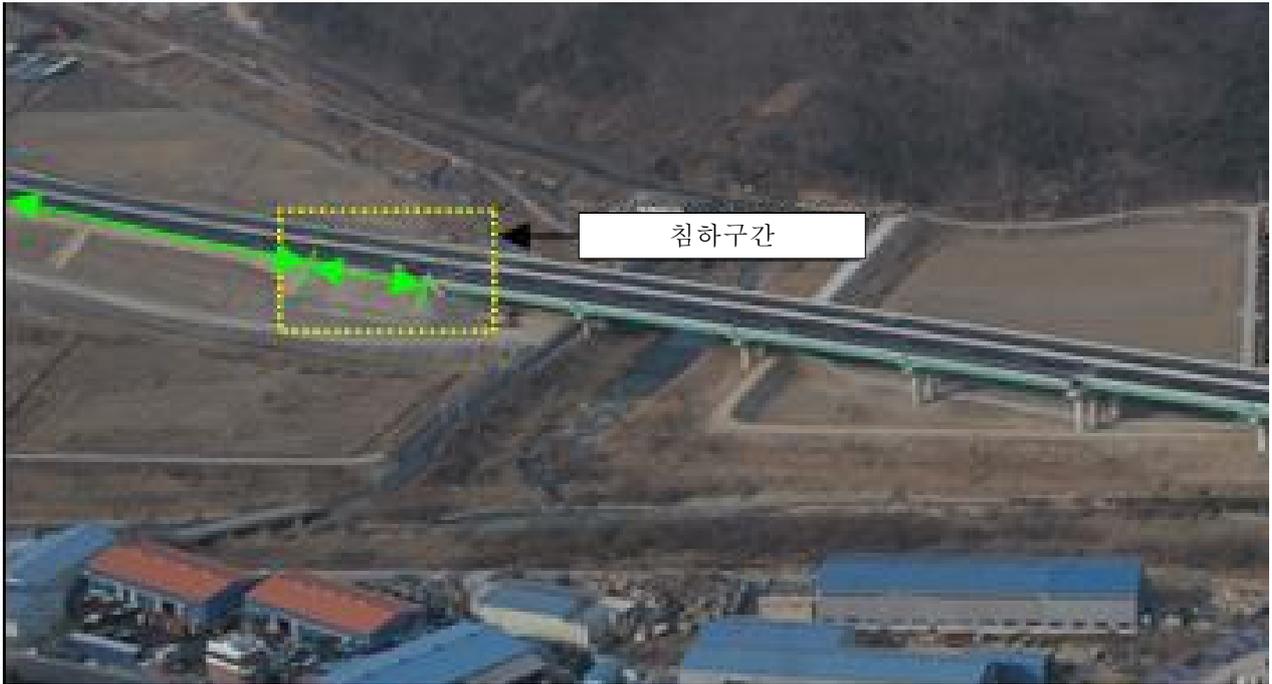
그림 1. 현장 전경

대상 현장은 OO 고속도로 대포천교 교대A2 지역이다(그림 1) 성토구간은 제방하중을 줄이기 위하여 EPS로 시공되었으며 그 기초지반은 점성토로 된 연약지층으로 구성되어 있다. 대상지역은 EPS의 소성 변형에 의하여 침하가 발생되어 침하구간을 반복적으로 포장 덧씌우기 시공을 하였으며, 교대 측방유동에 따른 측구파손 및 측구하단부 유실이 발생하였다. 이러한 지반변형은 향후에도 지속적으로 발생되어

노면침하 및 신축유간 감소를 야기할 것이라 판단되어 고속으로 통행하는 차량 및 구조물 등 전반적인 안전의 확보를 목적으로 TWIN JET보강을 실시하였다.

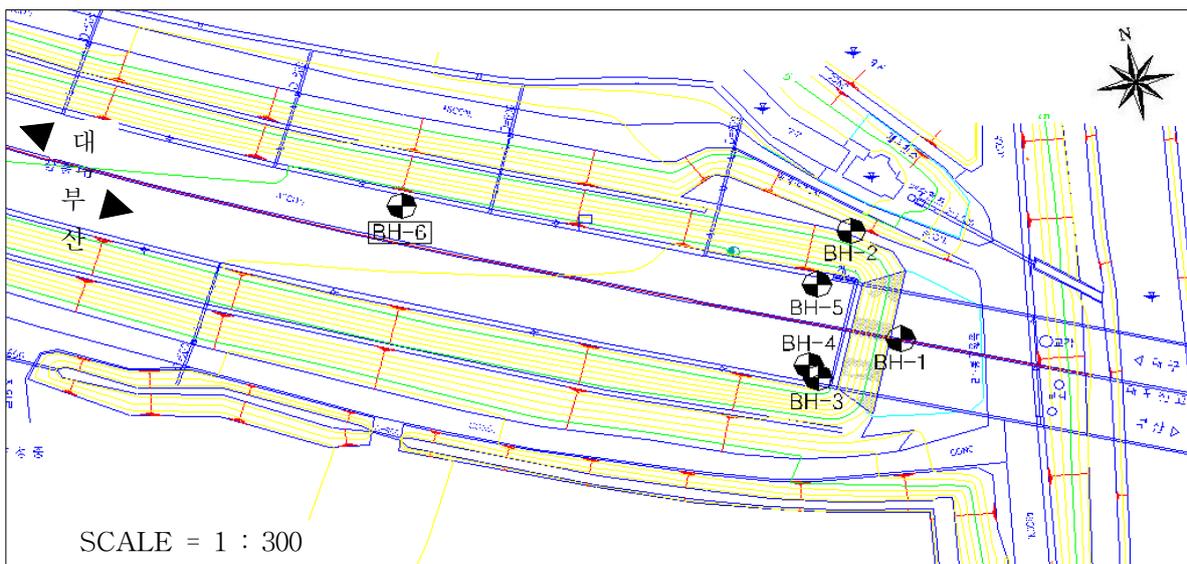
그림 2. 현장 평면도 및 시추조사 지점

그림 2의 보오링지점의 Boring Log를 분석한 결과 지표면 GL-10.3m까지는 토공작업에 의한 성토층이며, GL-10.3~18.5m는 매립층으로서 자갈과 모래 층이 다양하게 형성되어 있으며, GL-18.5~30.6m층은 퇴적층으로서 주성분이 점토층으로 형성되고, GL-30.6~34m층은 퇴적층으로서 심한 전석자갈 모래층이었다. GL-34~36m 이하는 기반암으로 연암 및 경암층으로 형성되었다.

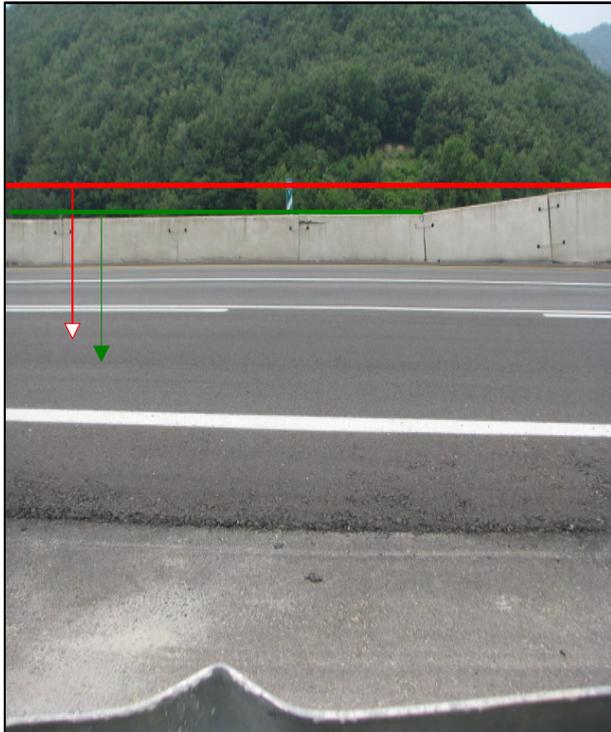
EPS의 소성변형에 의하여 침하가 발생되어(그림 3) 반복적으로 포장을 덧씌우기시공을 하였으나 또 다시 침하가 발생하였다.(그림 4)

그림 3. 중앙분리대 침하발생

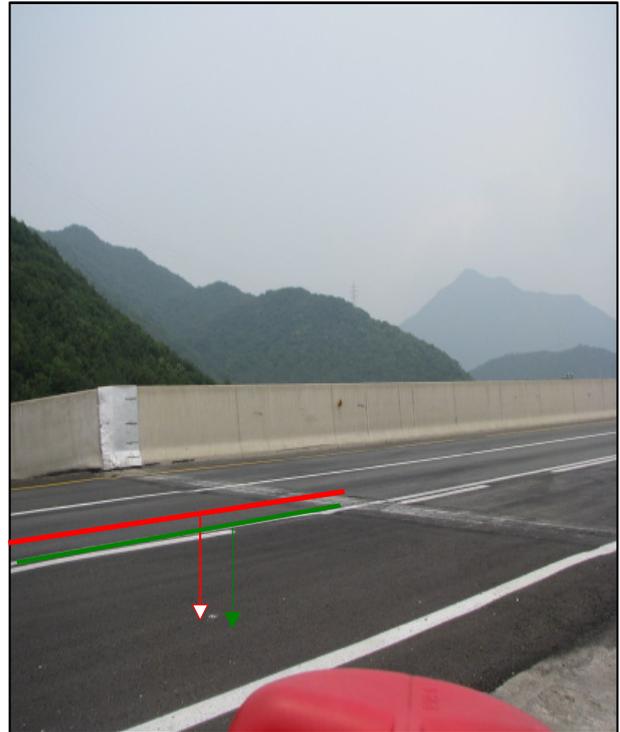
그림 4. 포장 덧씌우기시공 후 침하발생

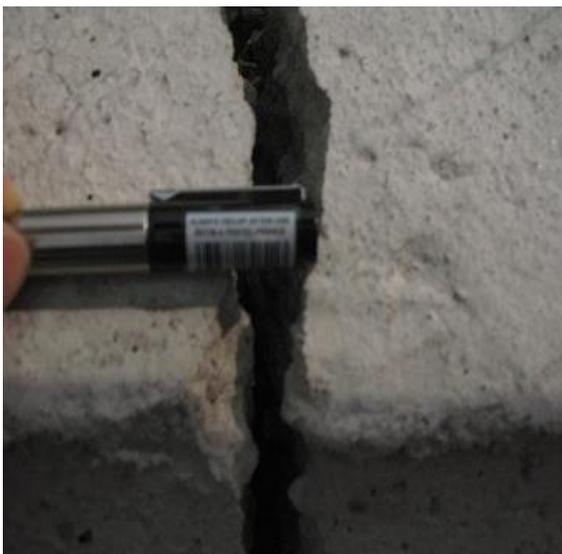
EPS구간 측방유동에 의하여 교대에서 Crack이 발생하였으며(그림 5) 또한 교대 성토지반이 10cm가량 침하가 발생하였다(그림 6).

그림 5. 교대 Crack 발생

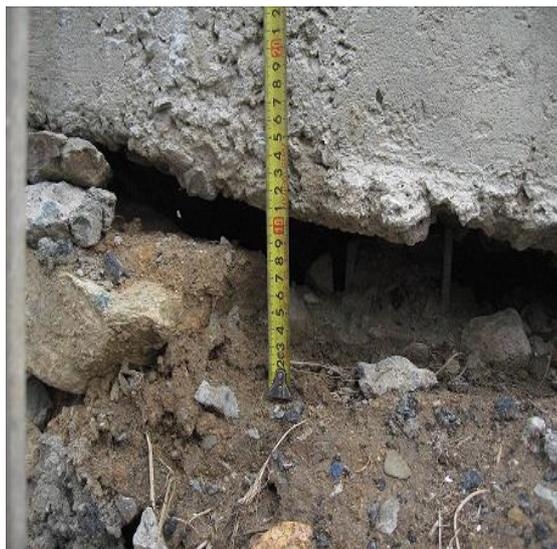
그림 6. 교대 성토 지반 침하

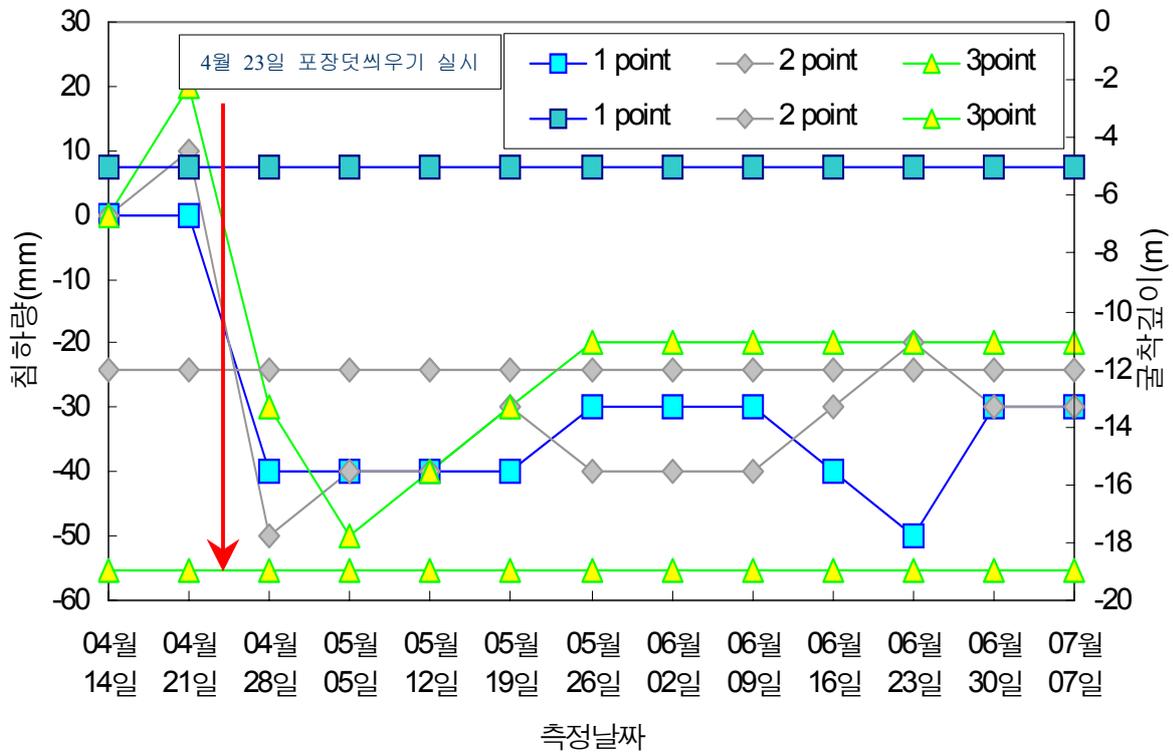
층별 침하계를 시추공 BH-5의 표 1에 나타난 심도에 설치하여 조사한 바 층별 침하량은 각각 -30.0mm, -20.0mm, -20.0mm 침하가 발생하였다. 특히 4월23일 포장 덧씌우기 실시 후 급속한 침하가 발생하였고 이후 10mm의 용기가 발생하였다(그림 7).

그림 7. BH-5 침하계 설치 후 나타난 일별 굴착깊이와 침하량

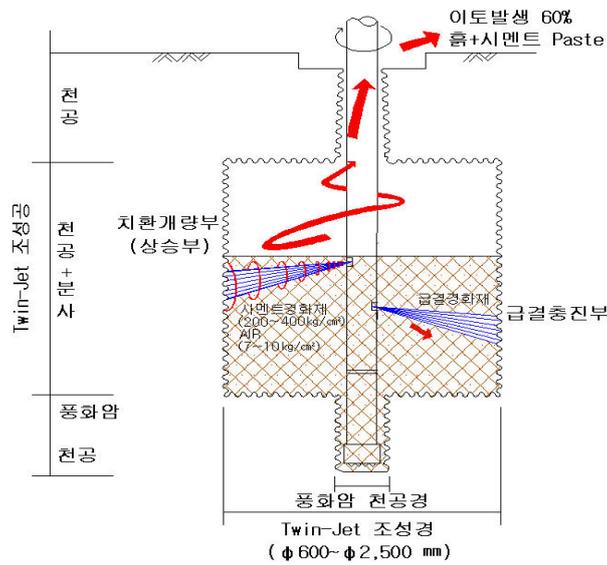
Twin-Jet 그라우팅은 Twin-Jet Nozzle을 이용하여 급결분사하는 제트그라우팅 공법이며 대각선 분사 방식의 선단장치를 사용하고, 하향경사 분사방식을 채택하고 있다.(그림 9) 시멘트페이스트와 급결제의 혼합하여 사용하고 2중관, 3중관, 4중관 또는 기계식 교반날개에도 부착할 수 있다. Twin-Jet 그라우팅 공법은  $N < 50$  의 점성토, 사질토, 전석 및 자갈층등 거의 모든 지층에 적용할 수 있다.

그림 9. Twin-Jet공법 모식도

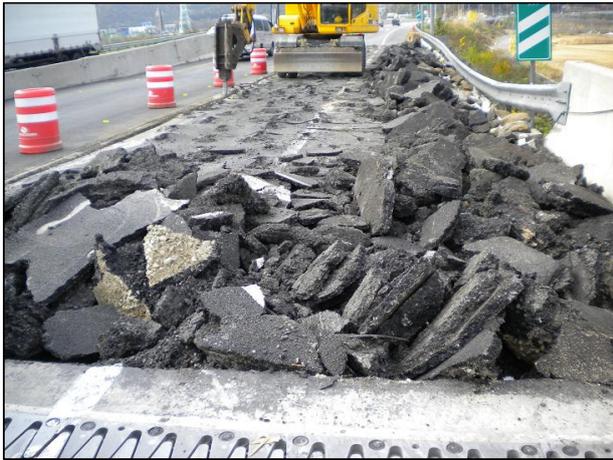
a) 침하 구간 기존 도로 깨기 전경

트윈베트를 본 현장에 적용한 절차를 그림 12에 나타내었다.

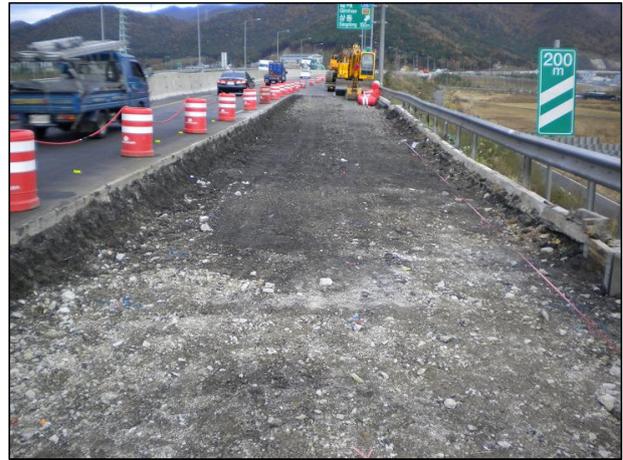
b) 침하구간 기존 도로 깨기 완료 후 전경

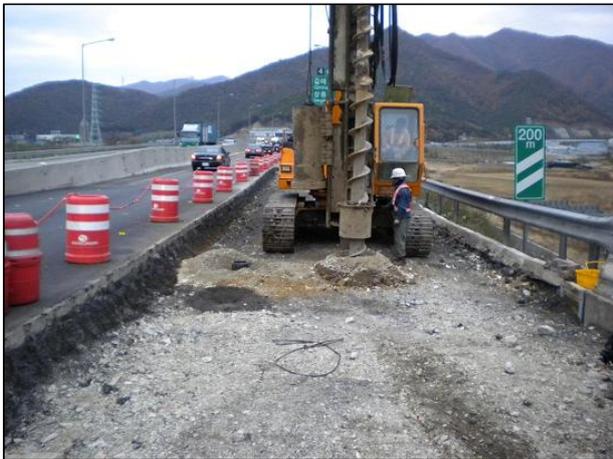
c) EPS구간 강관파일 근입전경

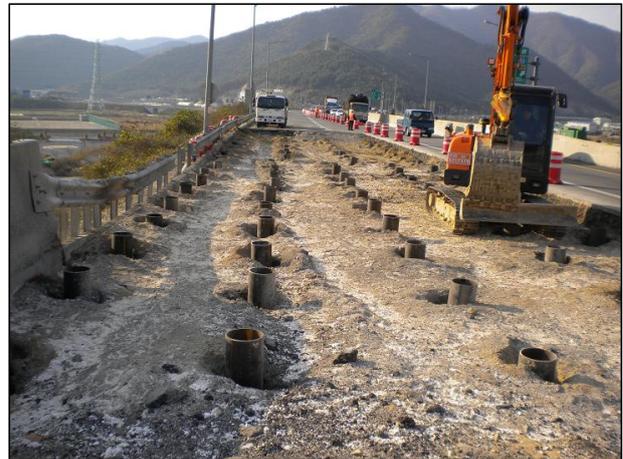
d) EPS구간 강관파일 근입완료 후 전경

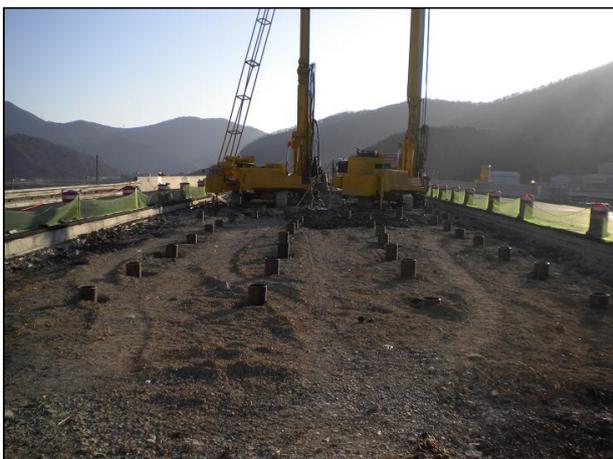
e) 연약지반 Twin-Jet 보강공법 시공전경

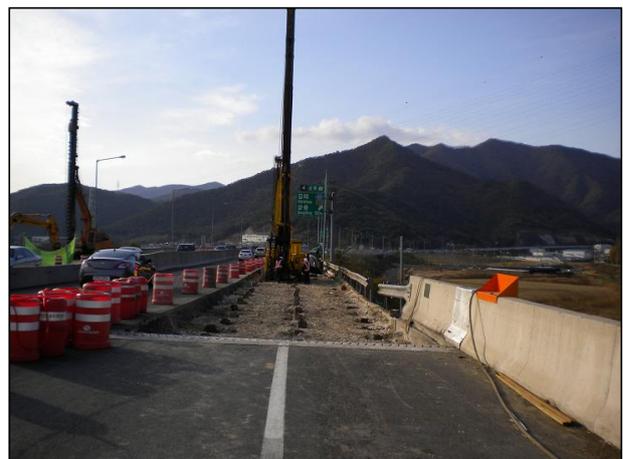
f) 연약지반 Twin-Jet 보강공법 시공전경
