미소파괴음을 이용한 절토사면계측

Rock Slope Monitoring using Acoustic Emission

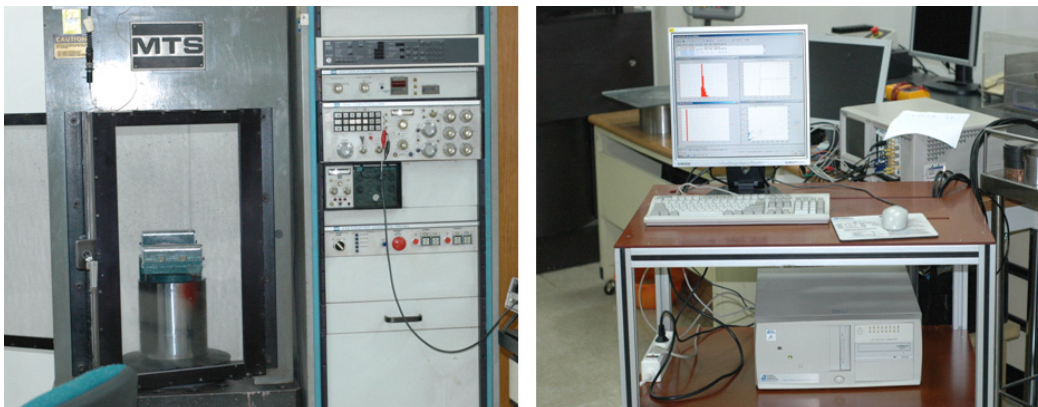
그림 2. 만능시험기와 미소파괴음 측정장치

그라우트재를 이용한 시험을 위해 물과 시멘트를 부피비 1:1로 혼합하여 단축시험을 위한 원통시료 (지름 100mm), 사각기둥시료(150×150×550mm), 원통시료(철근설치, 지름 100mm, 길이 550mm) 시료를 각각 10개, 6개, 10개를 제작하였다. 이면전단시험을 위한 사각시료는 물시멘트비가 1:1인 것 10개, 미소파괴음 에너지를 크게 하기 위해 모래를 부피비로 물의 50%로 한 것을 5개, 25%로 한 것을 5개 제작하였다. 실험장치로 그림 2와 같이 하중기는 MTS만능시험기를 이용하였고 미소파괴음 측정장치로는 단축, 휨실험에서는 PAC(Physical Acoustic Corporation)사의 MISTRAS, 이면전단시험에서는 자체개발한 장비와 프로그램을 이용하였다. 센서로는 광대역 센서와 PAC사의 R6I-AST 압전센서를 이용하였으며 단축에는 6개, 휨실험에는 4개, 이면전단시험에서는 4개를 이용하여 측정하였다.

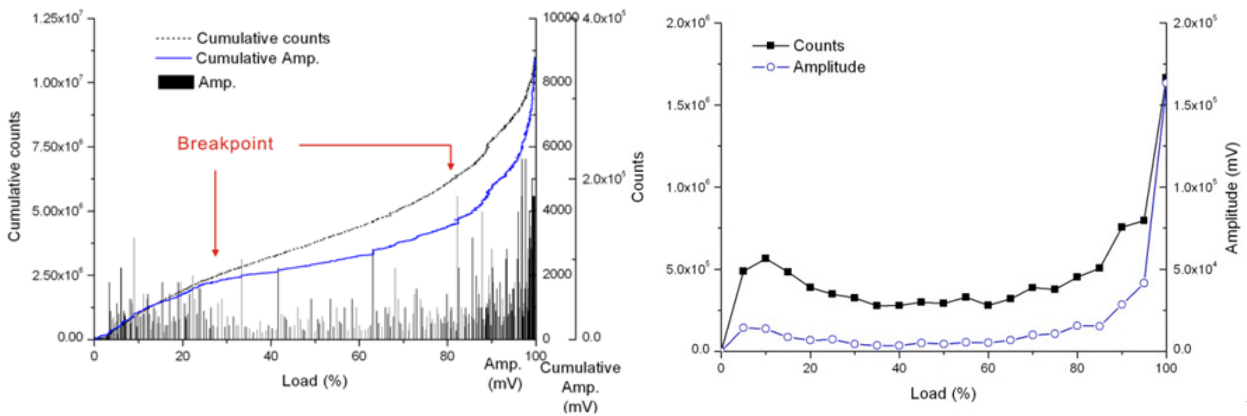
그림 10. 이면전단 시료의 하중-횟수 곡선

그림 8은 이면전단실험을 수행하기 위한 장비를 보여주는 그림으로 우측의 제작된 장치 위에 45cm의 사각시료를 놓고 상부에서 177mm상판으로 하중을 가하면 상판의 양끝부분에서 전단이 발생하는 원리를 이용한다. 그림 9는 실험 전의 센서 부착과 파괴후의 사진을 보여준다. 그림 10은 하중증가에 따른 미소파괴음 누적횟수의 증가를 보여주는 그림으로 파괴시점에서 미소파괴음의 누적횟수가 증가하는 것

을 볼 수 있다. 우측 그림은 전체 시료에 대해서 누적된 횡수를 보여주는 그림으로 전체적으로 파괴이전 급격히 증가하는것을 보여준다.

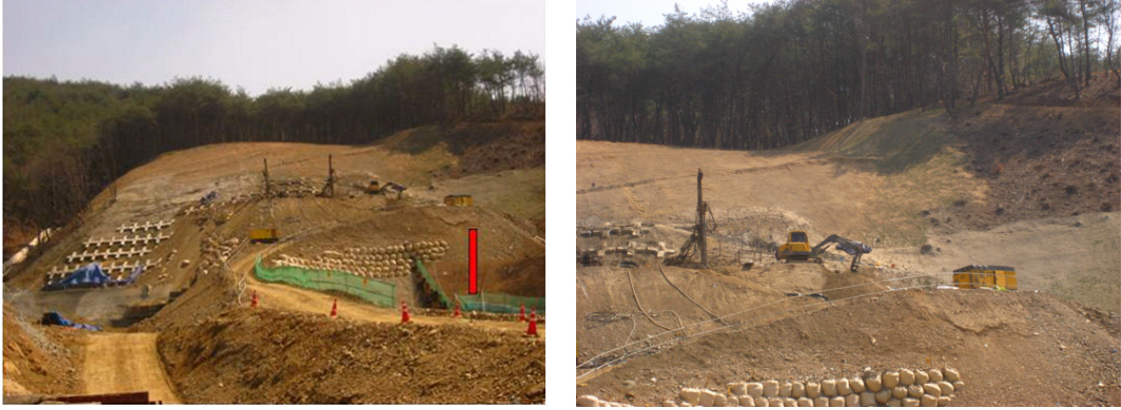
그림 13. 현장적용을 위한 시험시공지

미소파괴음의 현장적용을 위하여 시험시공을 계획하였다. 시험시공장소는 춘천-동홍천 4공구의 터널갱구부분으로 설치 당시 보강작업을 진행하고 있었으며 설치 이후 측정을 실시하고 있으나 특별한 신호를 보이지는 않고 있다.
