자연형 하천 복원 모니터링에 관한 연구

A Study on the Natural River Restoration Monitoring

요 지

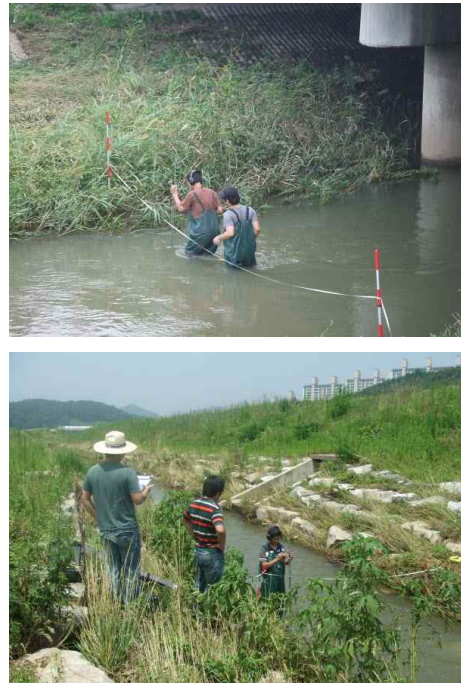
Fig. 2. Streamflow investigation

대상하천의 모니터링 지점의 선정은 하천시설기준(건설교통부, 2002), 접근성, 안정성, 측정지속 가능성 및 오염정도를 고려하여 선정하였으며 각 하천별로 상·중·하류 지역에 걸쳐서 선정하였다. 모니터링의 기간은 2009년 6월에서부터 2009년 12월까지 시행하였으며 월별 1회 측정하는 것을 기본으로 하였으며, 6~9 월에 걸친 홍수기에는 호우 발생 시에 침투홍수량에 대해서 측정을 시행하였다. 하천 수문측정의 경우에는 중간 단면적법을 이용하여 측정하였다.

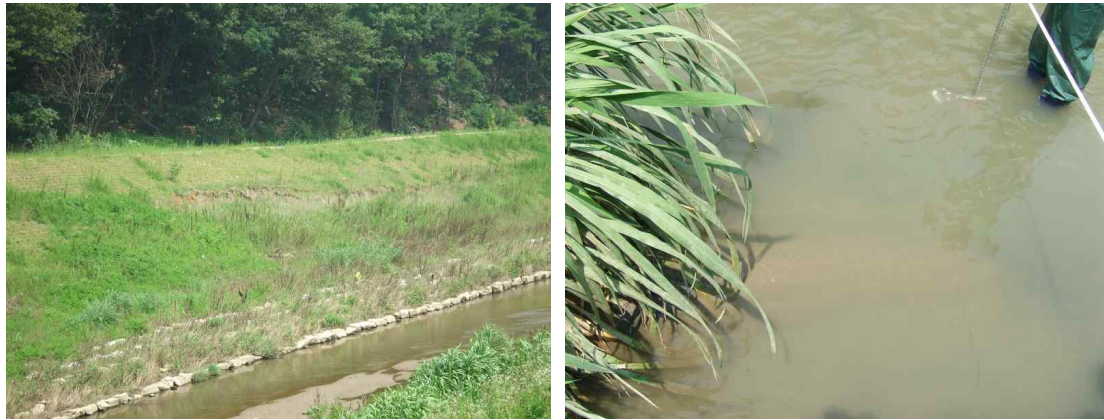
Fig. 4. Monitoring result for stream

호안은 하천제방이 홍수 및 그에 준하는 유수에 의하여 파괴 또는 침식되지 않도록 하천 제방 전면에 설치된 공법을 가리킨다. 자연형 하천을 적용하였으나, 주거지역 및 상업지역과 인접한 입지특성 때문에 호안을 배제하기는 어려우며 특히 호안의 기능이 중요하게 작용한다(환경부, 2001, 국립방재연구소, 2000). 이러한 측면에서 하천의 호안을 식생식재 및 식생블럭을 이용하여 적용한 것은 자연형 하천에 부합하는 것으로 보인다. 그러나 나진포천과 같이 제방의 비탈경사가 심한 하천의 경우에는 식생호안이 일부 불안정한 구간이 있으므로 이러한 구간에 대해서는 세심한 주의를 요한다고 생각된다.

또한, 도심하천으로 평상시에 낮은 유량을 보이며 이 때문에 상대적으로 유속도 느려서 하도 내에 퇴적물이 많이 발견되었다. 이러한 퇴적은 하도 내에 식생이 있을 경우 두드러지게 나타났

다. 특히, 굴포천 지역에서 하도 내에 식생이 있을 경우 식생 후미에서부터 퇴적이 되어서 점점 증가하는 것이 관찰되었다. 자연형 하천 적용으로 인해서 하도내의 식생이 지속적으로 증가하는 만큼 이러한 하도 내 퇴적이나 식생으로 인한 하도형상 변화에 대한 관찰이 요구된다고 하겠다.

(a) 불안정 사면 - 나진포천

(b) 하도 내 퇴적 - 굴포천

본 연구는 자연형 하천 사업이 진행된 인천광역시 5개 하천에 대하여 2009년 5월부터 12월까지의 모니터링을 실시하였다. 수문 모니터링의 결과 도시하천의 특성으로 인하여 저유량 비율이 상대적으로 높게 나타났다. 또한 호안 및 하도 모니터링을 수행한 결과 하도 내 퇴적과 호안공에 대한 세심한 주의가 요구되는 것으로 판단된다.
