낙동강·영산강 폐천 및 구하도 유형검토

Investigation of The Abandoned Channel Type in Nakdong River and Yeongsan River

여홍구*, 강준구**, 홍 일***, 유혜인****
Hong Koo Yeo, Jun Gu Kang, Il Hong, Hye In Yoo

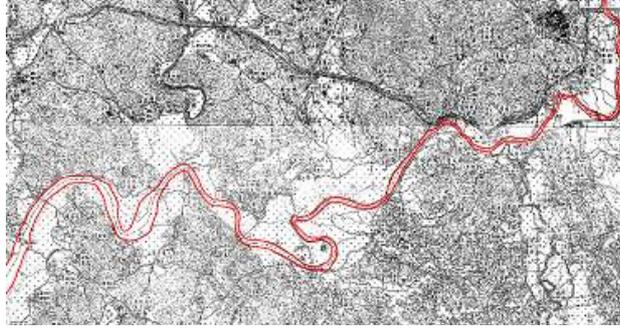
그림 1. 1918년 지형도 좌표 보정 후 하도 추출

본 연구에서는 낙동강, 영산강을 대상으로 폐천 및 구하도 현장조사 및 유형 분석을 수행하였다. 대상지의 폐천 및 구하도 여부는 우선적으로 1918년 지형도의 하도선형과 현재의 하도선형 비교, 검토를 통하여 판단하였다. 이를 위해서 GIS 기반 환경에서 1918년 지형도 및 항공사진을 좌표보정하고 동일한 지점에 대해 중첩함으로써 폐천 및 구하도에 대한 정보를 파악하였다(그림 1, 2). 현장조사는 영상자료 분석을 토대로 현재 폐천 및 구하도로 판단되는 지점에 대하여 그림 3과 같이 낙동강 14 개소, 영산강 18 개소를 선정하여 그 유형을 조사하였다.

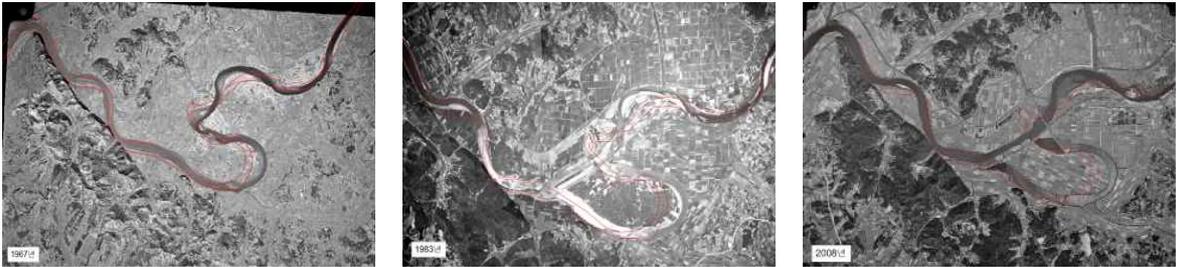
그림 2. 1918년 하도와 항공사진(1967년-1983년-2008년) 중첩(영산강 No.14)

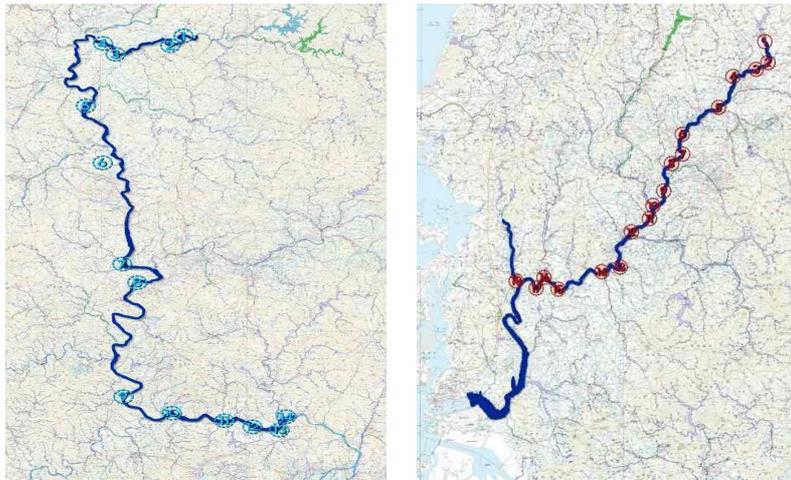
그림 3. 영상분석 결과 낙동강(좌)-영산강(우) 폐천 및 구하도 구간

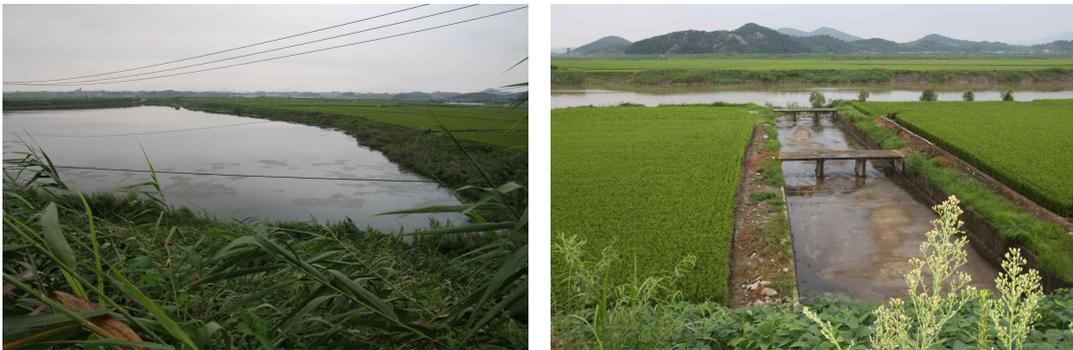
그림 3. 현장조사 (영산강 No.14)
