2009년 섬강 시험유역의 운영

Operation of Seom River Experimental Watershed in 2009

최홍식*, 윤문상**
Heung Sik Choi, Moon Sang Youn

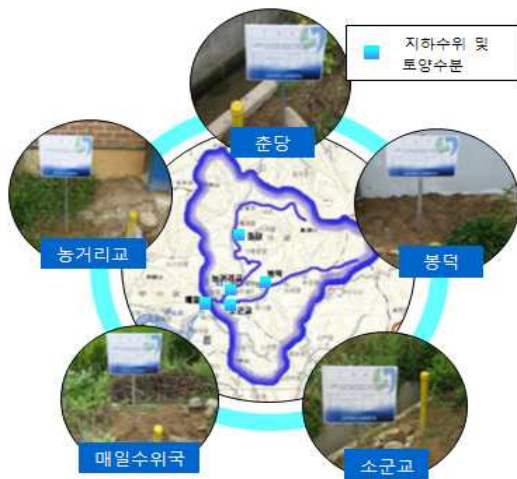
그림 1 지하수위와 토양수분관측 장소 현황

본 시험유역은 남한강의 제1지류인 섬강의 형성담 상류에 위치하고 있는 지방2급 하천인 계천 유역으로 그림 1과 같이 계천과 유동천이 합류하는 부채꼴 형상의 유역으로 구성되어 있으며, 본 유역에 대한 유역면적은 유역의 출구인 매일 수위국을 기준으로 164.5 km²이고 유로 연장은 22.8 km로 대상유역의 지형은 대체로 만장년기 지형으로 주로 산지로 형성되어 있다.

섬강 시험유역 내 현재 우량관측소 3개소, 수위관측소 3개소가 설치 운영되고 있고, 정기적으로 현장방문을 통한 관측기기의 유지관리가 이루어지고 있다. 우량관측소는 춘당, 봉덕 그리고 매일 관측소가 있고 표 1은 세부현황을 나타낸다. 수위관측소도 매일, 농거리, 소군교가 운영되고 있으며, 표 2는 관측기기의 세부현황을 나타낸다. 또한 그림 2는 추가계측시설인 지하수위와 토양수분관측 위치를 나타내며, 표 3과 표 4는 관측에 관한 세부현황을 나타낸다.
