다웰바 설치를 통한 콘크리트 포장 횡방향 균열의 하중전달을 보강

The Load Transfer Restoration of the Cracks on the Jointed Concrete Pavement with Dowel Bar Retrofit

이재훈* · 권오선** · 박준영*** · 김형배****

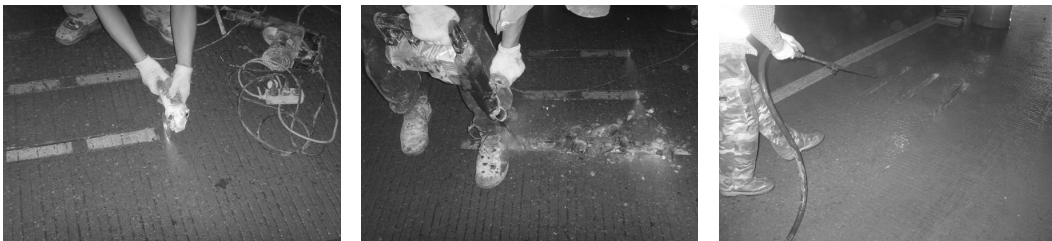
슬롯의 절삭에는 일반적으로 슬롯의 폭만큼 간격을 둔 이중날 절삭기를 사용한다. 그러나, 국내에서는 DBR공법의 시공사례가 거의 없기 때문에 이중날 절삭기를 사용하지 못하고 다른 방법으로 슬롯을 시공했다. 그림 5와 같이 핸드 그라인더를 이용해 노면에 슬롯의 위치를 표시한 후, 코어 채취기와 소형 파쇄기를 번갈아 사용하면서 슬롯을 시공하였다. 슬롯 시공이 끝난 후 고압수를 이용해 슬롯 내부의 잔유물 및 손상된 부유물을 청소하였다. 이 후 슬롯 내부에 다웰바를 거치하고 현장에서 채움재를 배합한 후 포설하였다.

그림 5. 슬롯 시공(좌측부터 : 슬롯 위치 절삭, 슬롯 내부 파쇄, 고압 물청소)

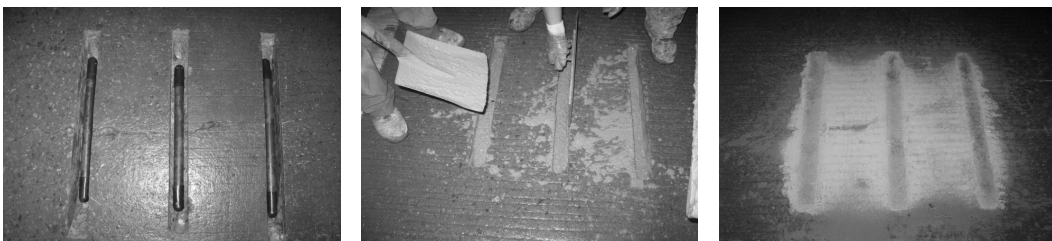
그림 6. 다웰바 설치(좌측부터 : 다웰바 거치, 채움재 포설, 시공 완료 모습)

DBR공법의 시공이 완료된 후 횡방향 균열에서 하중전달율을 측정하였다. 그 결과, DBR공법을 적용한 횡방향 관통균열의 평균 하중전달율은 92.5%로 크게 향상되었다. 표 4는 기 조사된 횡방향 관통균열부에서 DBR공법 시공 전·후의 하중전달율 변화를 정리한 것이다. DBR공법의 적용 후 하중전달율은 1.3%~41.9%까지 다양하게 증가한 것으로 나타났다. 특히, 사전조사시 하중전달율이 43.1%였던 균열 8번의 경우 DBR공법의 적용 후, 85.0%까지 크게 올라갔다. DBR공법으로 인한 하중전달율 증가효과는 하중전달율이 작은 균열일 수록 큰 것으로 나타났다.
