레일용접부 요철 제거의 국부연마 효과 분석

Analysis of Short Grinding Effect on Removing of Surface Irregularities of Rail Welding Joint

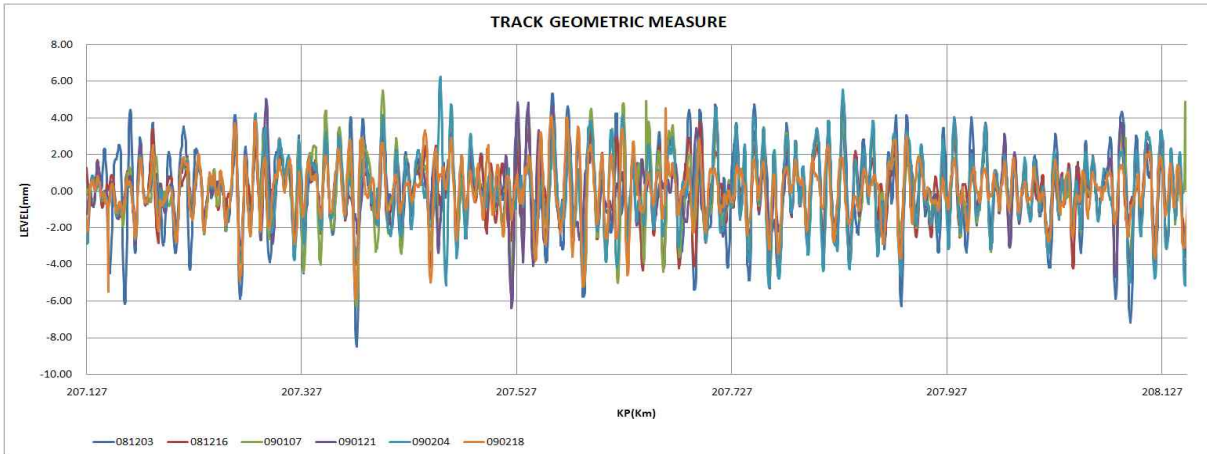
Figure 2. Result of track geometric measure

14일 주기로 8회에 걸쳐 궤도선형 검측을 시행하였다. 궤도선형 검측을 위해 일본 가네코社의 트랙마스 터를 사용하였다. 특정구간에 대한 궤도선형 검측결과는 Figure 2와 같다.

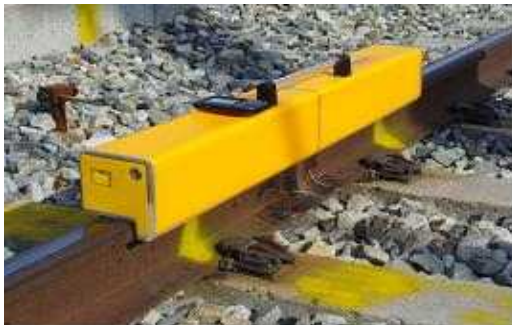
Figure 3. RAILPROF(digital straightedge)

레일용접부 요철의 상태평가는 Figure 3의 ESVELD社의 직진도검사기(RAILPROF, RP4340)에서 제시하는 품질지수(QI, Quality Index)를 이용하여 평가하였다(Figure 4).

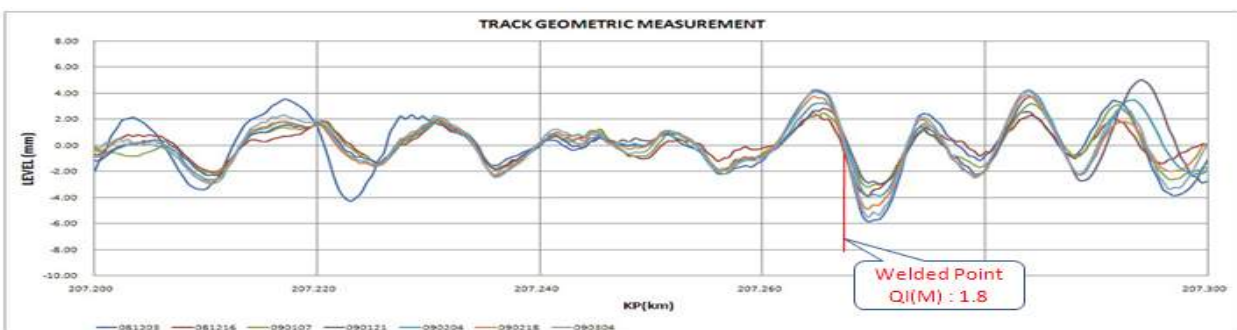
Figure 5 Result of track geometric measurement 1

단일 용접부 구간에서 레일용접부 품질지수는 1.8로 나타나 용접부 상태가 좋지 않은 개소이다. 이 구간에 대해 궤도보수작업 이력을 분석한 결과 궤도선형 1회 측정이후 MTT 작업이 있었으며 궤도보수작업으로 궤도선형이 개선되었음을 Figure 5의 궤도선형 검측결과에서도 알 수 있다. 하지만 비용접부와 비교하면 궤도품질이 상당히 떨어지며 궤도보수작업이 수행되어도 궤도선형의 완벽한 복원이 잘 되지 않고 있다. 이와 같이 궤도틀림이 잔존한 상태에서 고속열차가 운행되면 레일용접부 요철에 의해 발생하는 충격 과장이 인접부에도 영향을 미쳐 궤도틀림 영역이 확대되는 악순환이 반복될 수 있다.

Figure 5과 Figure 6은 특정구간에 대한 궤도선형 검측결과에서 용접부가 1개소 있는 구간과 연속적으로 존재하는 구간으로 구분하여 궤도틀림량을 분석한 결과이다.

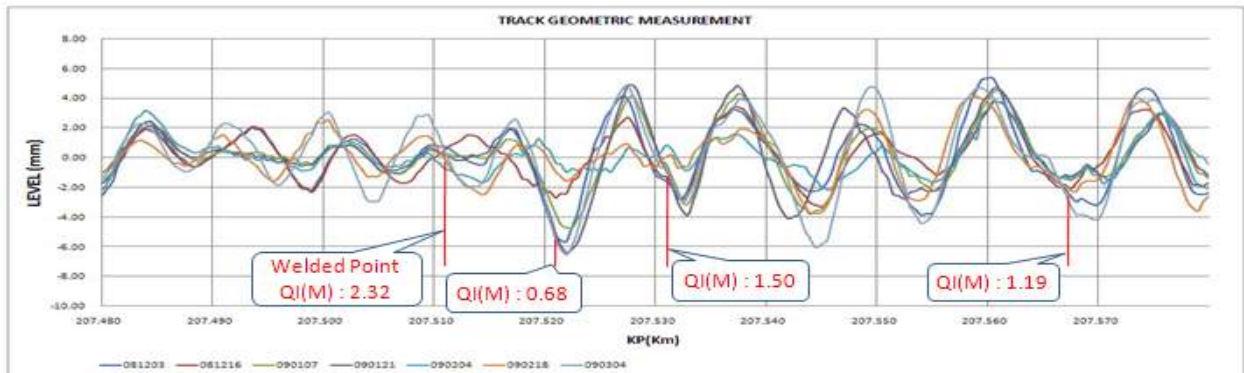
Figure 6 Result of track geometric measurement 2

Figure 6과 같이 레일용접부가 연속(4개소, L=67m)으로 이어지는 구간은 단일 용접부 구간에 비해 상대적으로 취약하며 전구간(70m)에 걸쳐 항상 궤도틀림이 잔존하는 것으로 판단된다. 이로 인해 궤도품질을 적정 수준으로 유지하는데 어려움을 겪는 것으로 여겨진다.

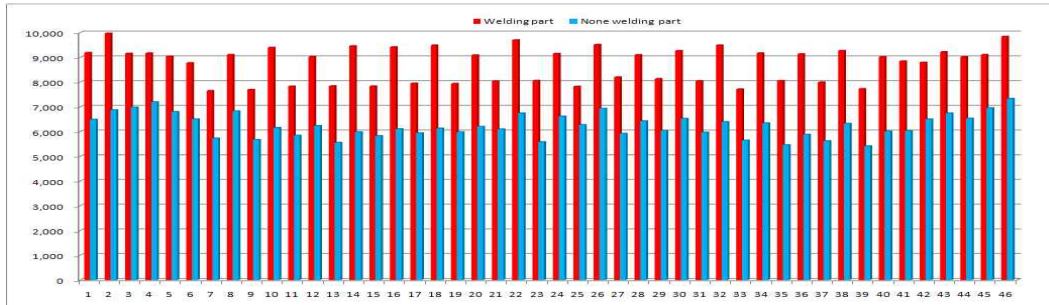
Figure 11 Wheel load

계측결과 Figure 11과 같이 테르미트 용접부의 상대적 운중 증가량은 최대 1.58배로 나타났다. 테르미트 용접은 현장에서 인력으로 시공하는 작업조건의 한계성 때문에 완벽한 품질 재현을 현실적으로 어렵지만 유지보수에 미치는 영향을 고려하여 시공단계에서도 품질관리를 엄격히 할 필요가 있다.

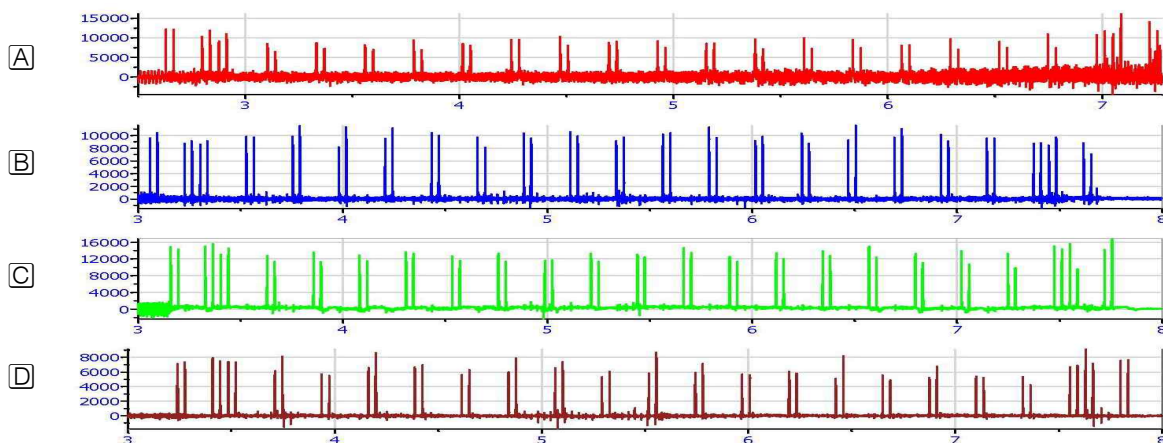
Figure 12 KTX 운중 측정

- 1) 테르미트 용접 개소는 용접부 전·후 침목이 다소 유동이 있는 지점으로 Figure 12의 **A**와 같이 운중이 계측되었다.
- 2) 레일육성 용접 개소는 침목의 유동은 거의 없으나 RAILPROF에 의한 레일표면 검사결과 QI 4.34로써 좋지 않았으며 Figure 12의 **B**와 같이 운중이 계측되었다.
- 3) 뜬 침목 개소는 상기 2)의 육성용접부에서 열차 진행방향으로 10m 이격된 지점으로 RAILPROF에 의한 레일표면 검사결과 QI 0.77로써 매우 양호한 상태이나 열차 주행시 침목의 유동이 심했으며, Versine -0.18 로 측정된 고저 불량인 개소로 Figure 12의 **C**와 같이 운중이 계측되었다.
- 4) 궤도품질이 양호한 개소는 2)의 육성용접부에서 열차 진행방향으로 16m 이격된 지점으로 RAILPROF에 의한 레일표면 검사결과 QI 0.53, Versine -0.03으로 열차 주행시 침목의 유동이 거의 없었던 지점이며, Figure 12의 **D**와 같이 운중이 계측되었다.

계측한 운중 데이터를 산술 평균하여 단순 비교할 경우 궤도품질이 양호한 개소(Figure 12, **D**)를

1(6.585ton)로 하면 테르미트 용접부 1.421(9.357ton), 육성용접부 1.475(9.711ton), 뜬침목 개소 1.985(13.074ton)로 분석되었다. 본 연구에서 분석된 결과 고속선 도상자갈 궤도에서 뜬 침목이 발생할 경우 레일에 누적되는 피로도는 다른 요인보다 훨씬 높은 것으로 판단되며, 뜬 침목이 발생하는 주요 요인은 전·후 레일요철 즉 테르미트 용접, 육성 용접부, 흠집 등의 결합에 기인하는 것으로 판단된다. KTX 차축별 측정 개소의 운중 비교는 Figure 13와 같다.

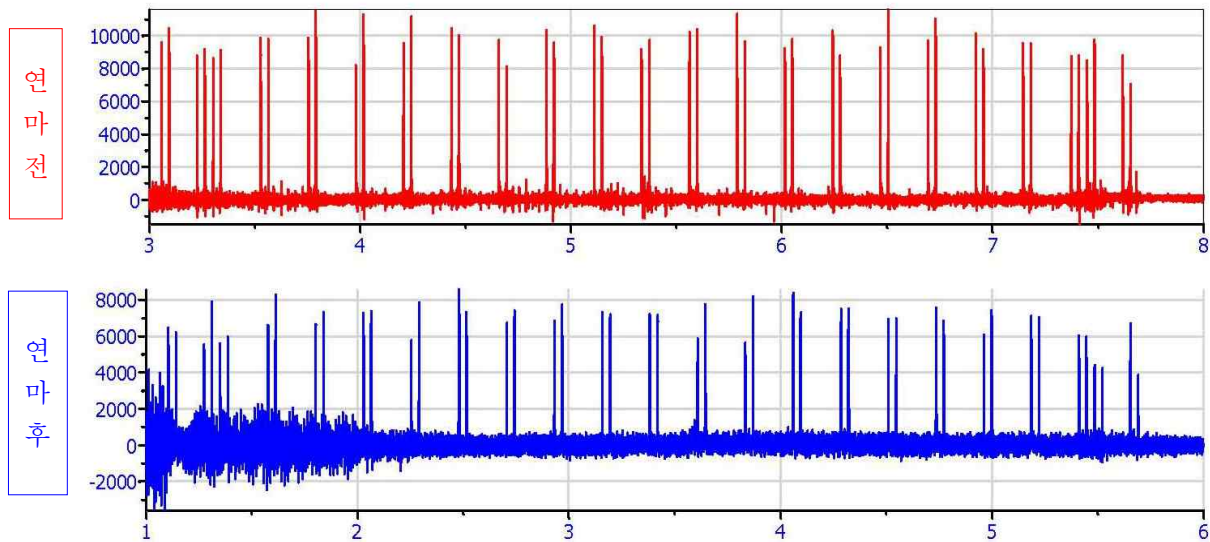
Figure 14 레일육성 용접부에서의 연마 전·후 운중

연마 전·후 운중을 계측하여 산술 평균한 결과 연마 전 운중 9.773ton에 비해 30% 감소한 6.815ton의 연마 후 운중이 계측되었으며, 이는 연마로 인해 레일에 가해지는 충격량이 상당히 감소한 것으로 판단된다. 고속선 레일관리에서 차륜 주행면 관리의 중요성을 보여주고 있다고 할 수 있다.

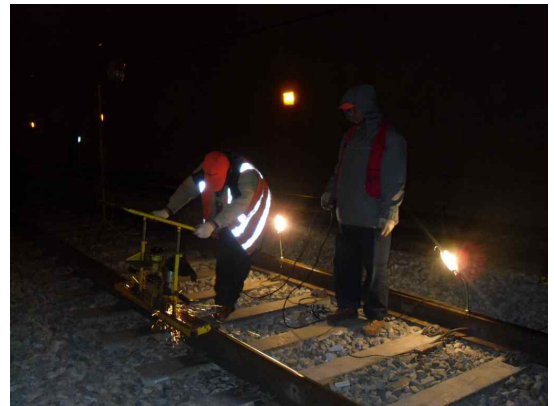
Figure 16 인력에 의한 국부적 레일연마

현장용접인 테르미트 용접 시공시에는 용접부에 캠버 (camber)를 주게 되는데 이 캠버량이 적절치 않을 경우 장기간 운행열차 하중에도 불구하고 요철이 그대로 잔존하게 된다. 불룩하게 튀어 나온 용접부 위를 열차가 고속으로 주행할 경우 그 충격량은 상대적으로 크게 된다. 고속열차 운행시 지속적인 관찰에 의하면 캠버가 잔존한 위를 고속으로 주행할 시 용접부 전방 2~4m부근에 더 큰 충격으로 인해 궤도틀림이 자주 발생되어 선형관리의 어려움을 겪은 바 이를 해소하기 위하여 전자식 레일직진도검사 결과 1m의 중앙중거(Versine)가 0.3mm이상인 개소에 인력에 의한 국부적 연마작업을 시행하고 있는데 이에 대한 효과를 분석하고자 하였다.

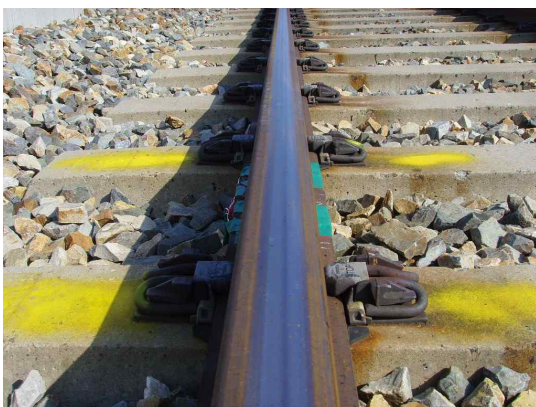
Figure 17 용접부 국부 연마전

본 국부적 연마작업의 효과를 분석하기 위하여 테르미트 용접부에 가해지는 연마 전·후 KTX 윤중 변화량을 측정하였으며, 또한 전자식 레일직진도검사기를 통하여 연마작업 전·후의 품질을 평가하였다.

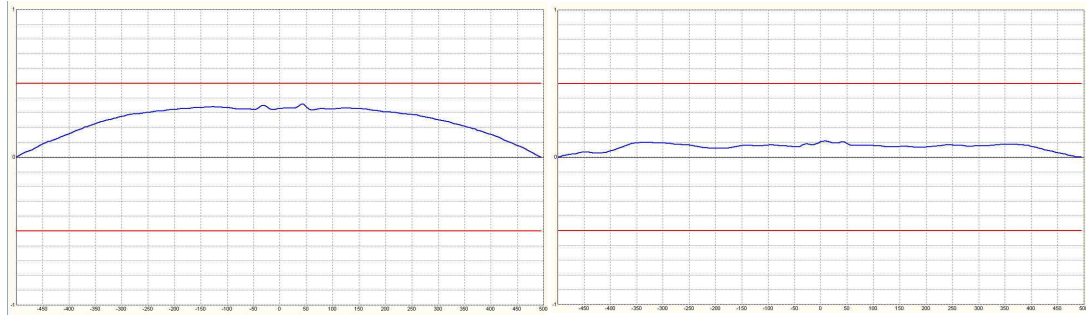
Figure 19 직진도검사 결과_연마 전

계측 개소의 용접부 전후 궤도상태는 매우 안정적이었으며, 계측 당시 열차속도는 약 240km/h 였다. 레일용접부의 RAILPROF에 의한 레일직진도 검사결과는 연마 전 Versine 0.36mm, 연마 후 Versine 0.11mm로 측정되었다. KTX의 운중을 계측하여 산술 평균한 결과 연마 전 운중 7.635ton에 비해 9.26% 감소한 6.9295ton으로 나타났다.
