발전소 대형 수배관계의 충격성 이상 과도진동의 특성 고찰 사례 Examination on Shock Vibration of Feed-Water Recirculation piping in Power Site

Leak problem with large pressure drop occurs non-periodic shock pulsation due to the deterioration of an isolation valve in feed-water recirculation piping system. This paper discusses on the shock vibration and noise occurred due to the effect of acoustical shock pulsations by degradation of the isolation valve in a power site.

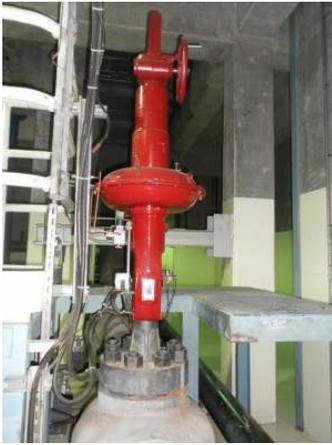
Fig 2. View of feed-water recirculation piping isolation valve

Fig 2의 절연밸브는 발전소 계통 병입 조건에서는 유동을 차단하는 글로브형 밸브이며 밸브에서 복수기쪽은 유동이 없는 일정 진공도를 갖는 상태이며 급수쪽 배관은 압력 134.6kg/cm², 온도 225℃인 재순환 급수로 채워져 있다.

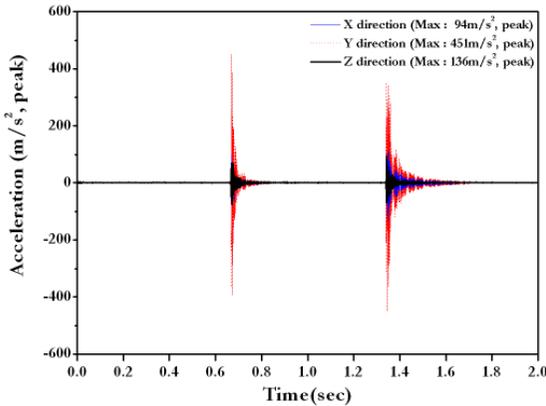
Fig 3. Waves of acceleration shock vibration of piping system

어느 시점부터 갑작스럽게 밸브의 트림부 또는 시트부의 밀착력이 저하되어 높은 차압 조건에서 누수 되면서 복수기 측 배관에서 Fig 3과 같이 충격성 음향진동 현상이 특히 수직방향에서 높게 발생하였다.

>450m/s², peak으로써 반복하는 충격성 소음과 같이 절연밸브 후단배관에서 강하게 발생하였다. 충격성 가속도 진동의 주성분은 Fig4와 같이 1.56kHz 피크 성분이 발생하였고 소음 스펙트럼에서도 1.50kHz 소음과 함께 1.56kHz 성분 소음이 나타나며 평균소음도는 86dB이었다.

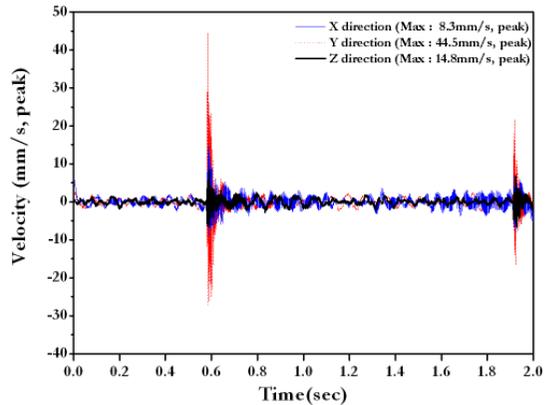
Fig 5. Plots of velocity vibration spectrums of piping system supplying condensate water

충격성 음향진동의 배관속도 최대값은 Fig 5와 같이 ~44.5mm/s, peak으로써 ASME OM-part 3 코드의 “5.1.2”항에 근거한 진동속도의 허용치 (<80mm/s, peak)를 만족하였다.

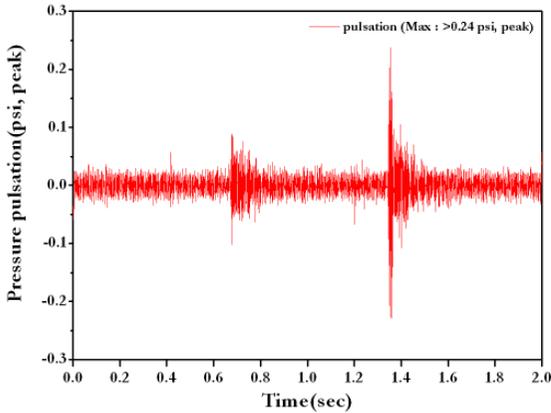
Fig 6. Plots of pressure pulsation waves obtained by pressure sensor

복수기측 배관내에서 Fig 1의 차단 밸브 후단배관에서 충격성 맥동압을 시험하였다. Fig 6은 차단밸브 후단배관에서 충격성 맥동인 비주기 피크압을 시험한 맥동 파형이다, Fig 7은 Fig 6의 맥동 피크압의 스펙트럼으로써 <500Hz 영역과 별개로 1.50kHz ~1.9kHz 및 3.2kHz ~ 3.5kHz에서 에너지가 강한 피크들이 집중된 영역이다.

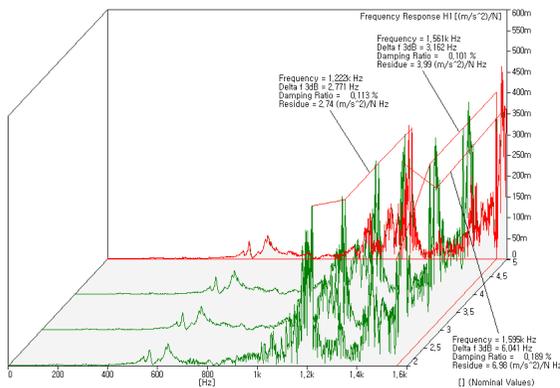
Fig 8. Natural frequency response spectrum obtained through impulse hammer test on feed-water recirculation downstream pipe of isolation valve

력에 대한 응답 특성으로서 배관의 내부음장이 가진된 것으로 분석된다. 특히, Fig 8과 같이 절연밸브의 후단배관의 수직방향 고유진동응답 스펙트럼에서 Fig4의 진동가속도 스펙트럼의 주피크성분과 일치하는 1.56kHz의 고유진동주파수가 수직방향에서 나타나 Fig 7의 1.50kHz ~1.9kHz의 강한 맥동에너지 피크들에 의하여 증폭하는 배관의 고유진동 특성으로서 1.56kHz가 맥동피크가 된다.

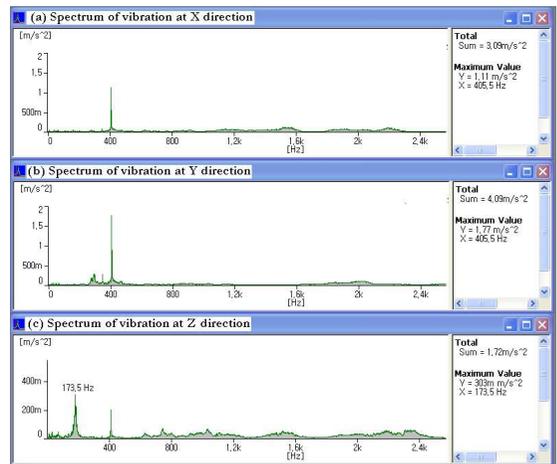
Fig 9. Shock acceleration spectrum of the valve stem

Fig 9는 충격성 진동이 발생할 때의 손상이 발생한 절연 밸브 스템에 대한 진동 스펙트럼으로써 누수로 유동 방향(X 방향)과 함께 수직방향(Y방향)에서 405.5Hz의 피크 성분이 발생한 반면 누수가 없는 밸브 시스템에서는 수직방향에서만 나타나 밸브의 스템이 일상 절연조건에서 상하로 흔들리는 상태로 나타난다.

즉 절연밸브의 누수는 401.5Hz에서 수직방향으로 스템 고유진동수가 존재하며 Fig 9의 응답 주파수인 405.5Hz(또는 가진원)과 4Hz이내로 접근하여 절연밸브는 차단된 조건에서도 심한 상하운동을 반복하면서 차단력을 상실한 것이다.

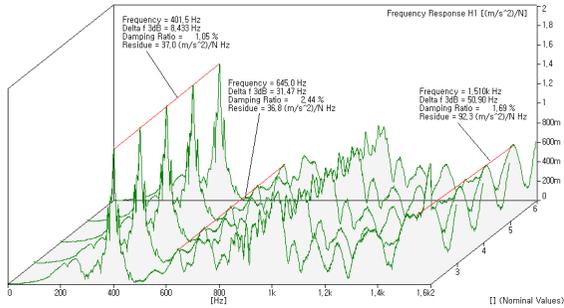
Fig 10. Frequency response spectrums for steam system of damaged isolation valve through impulse hammer test

Table1 및 Fig 10은 스템의 수직방향에 대한 고유진동수 응답 스펙트럼으로써 Fig 9의 405.5Hz와 공진영역에 위치하는 401.5Hz의 고유진동주파수가 분석된다.

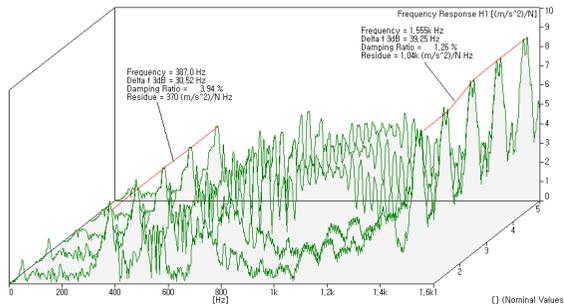
Fig 11. Frequency response spectrums for Mass added steam system of isolation valve through impulse hammer test

Table 2와 Fig 11은 절연밸브 스템에 질량을 추가하는 대책에 따른 스템의 보완된 고유진동수를 시험한 결과이다.

Fig 12(a)은 손상된 절연밸브의 스템의 모습으로서 Fig 12(b)의 질량이 추가된 클램프로 변경함으로써 밸브 스템의 고유진동수는 기존보다 14Hz이상 변경하는 효과를 얻어 405.5Hz의 가진원과 충분한 이격효과를 나타낸다.
