친자연공법의 조성후 자연형하천 관리방안(무심천을 중심으로)

Management after Restoration of Close-to-nature Techniques for River (in Musim River)

연구방¹⁾, 조용수²⁾, 연인성³⁾, 맹승진⁴⁾, 전계원⁵⁾

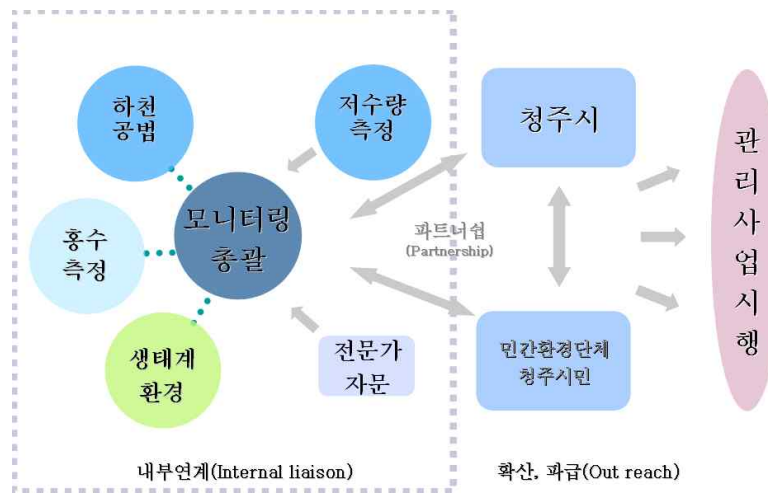
<그림 2> 무심천 모니터링의 범위 및 관계

<그림 2>는 무심천 모니터링의 관계와 범위를 도시한 것으로 본 사업의 범위로 저수량 측정, 홍수측정, 하천공법, 생태계 조사 사업이 있으며 사업내용에 대하여 전문가 자문을 받고, 청주시와 청주시민 및 환경단체가 파트너쉽을 가지고 참여하여 공동으로 합의점을 찾아내고 관리사업을 시행하는 사업이다.

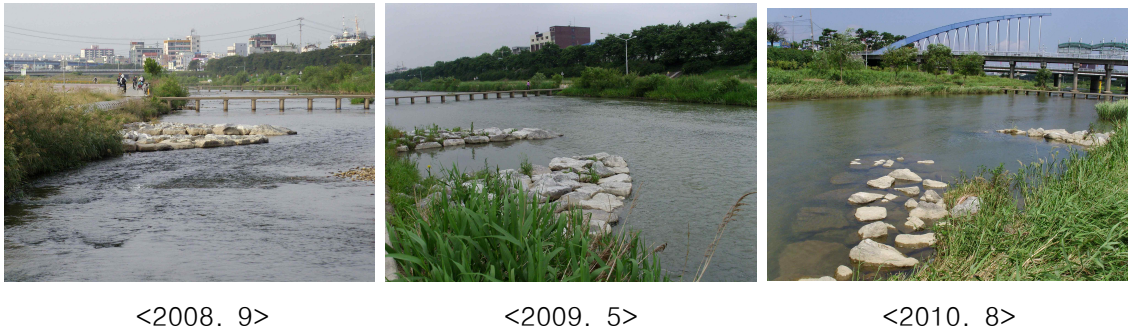
그림 3. 무심천 하상에 설치된 수제

<그림 3>은 하도선형의 변화 유도, 하천생태계 서식환경 개선, 경관개선, 하천정화기능 촉진시키기 위하여 적극적 이용천수지구 주변에 설치한 수제로 우수흐름이 다양성을 창출하고 있어 치어들의 피난처로 활용하는 등 하천생물 서식환경이 개선되고 있다. 수제 주변에 식생이 자라서 하천경관이 개선되고 있고, 조류와 동물들이 휴식을 취하고 있다.

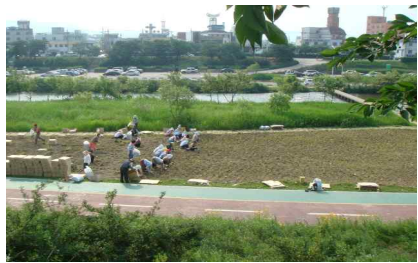
물억새 식재

모니터링 구간에서 식생의 생육이 불량하거나 유도하지 않은 외래종 등의 변성으로 하천경관 및 식생군락의 자연성을 저해하는 청주교와 남사교 사이의 좌안 고수부 일부 구간을 선정하고 2009년도 6월에 물억새 포트를 식재하여 대상지역의 자연성을 높이고 생물서식공간을 창출하였다.

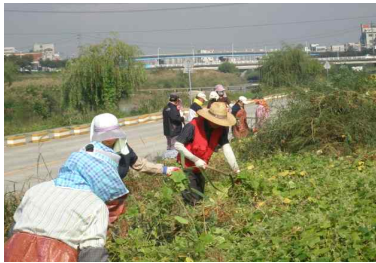
가시박 제거

무심천 구간에 지속적으로 세력을 확장하고 있는 생태계 교란식물인 가시박과 제방 및 고수부의 고유식생군락에 영향을 주는 덩굴성 식물인 칩에 대하여 집중 분포하는 지역을 대상으로 제거 작업을 실시하였다. 가시박은 무심천의 대부분 고수부 및 제방지역으로 전파되어 모니터링을 실시한 2007년부터 2010년까지 매년 인력을 동원하여 직접 제거작업을 실시하였으며, 제거된 식물은 자루에 담아 폐기처분하였다. 칩은 하상이 세굴되는 구간에 지하수위가 저하되어 육상화되는 고수부지 주변에서 매년 지속적으로 실시하였다.

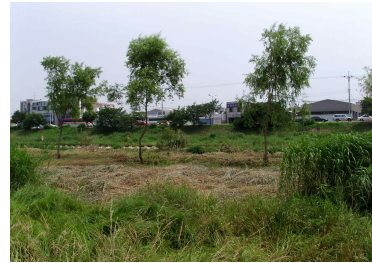
버드나무 군락 관리

적정한 수목은 저서동물 및 어류의 피난, 은신 등의 서식지로 이용되나 밀집된 수목림은 성장발달 저해, 그늘형성 및 수온저하로 수생생물의 서식지로 불량해짐으로 밀둥치기나 중등치기를 병행하여 수목관리를 행할 필요가 있다. 무심천 일부 구간에는 버드나무 군락이 형성되어있고 직경이 10(m) 이상되는 목본류로 성장하여 수류에 저항하여 치수기능에 저해를 일으키고 있으므로 <그림 4>는 무심천 하도구간에 형성되어 있는 버드나무 군락을 밀둥치기로 정리한 것으로 홍수전에 작업을 완료하여 2010년도 홍수에 버드나무 군락이 홍수위를 증가시키는 등의 치수기능을 저해하지 않았다.
